# 2011年東北地方太平洋沖地震に伴う造成地盛土の地すべり

太田英将 (太田ジオリサーチ)  
釜井俊孝 (京都大学防災研究所)

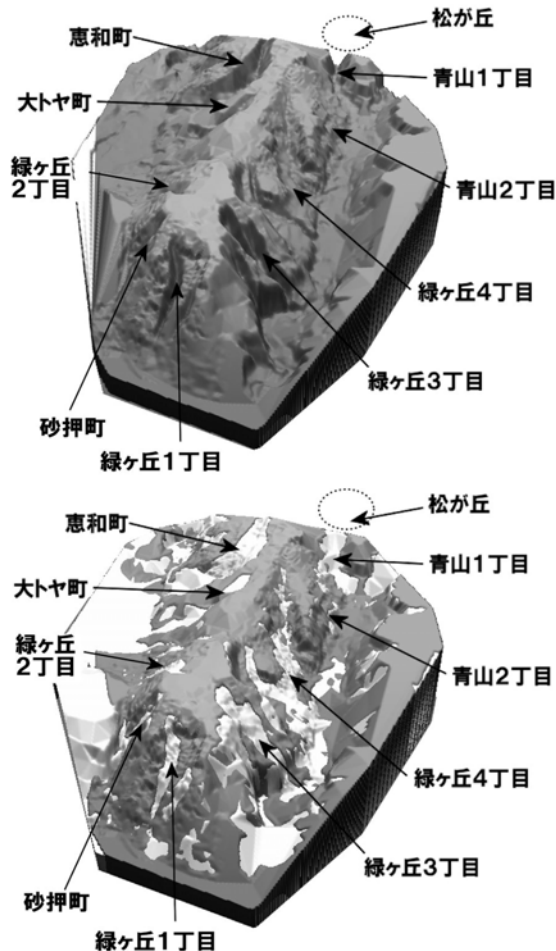
図1 盛土前(上)と盛土後(下)の鳥瞰図

仙台市太白区の丘陵地の中にある谷を埋めて大規模造成が行われ、標高80m前後の住宅地が開発されている。緑ヶ丘周辺の造成は昭和30年代に行われた。図1に盛土

前の地形と盛土後の地形を鳥瞰図にして示す。なお、高さ方向は誇張されている。

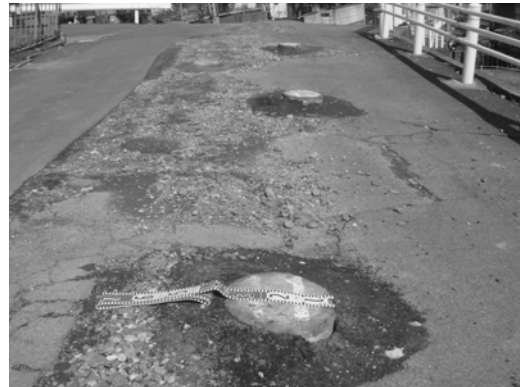
2筋の大きな谷を埋めて盛土されている。1978年宮城県沖地震により大きく変動したため、地すべり防止区域に指定され、抑止杭工(φ318.5, t=8@1.5m)が5列、集水井工が2基設置されている。

今回の地震で、盛土上部は沈下(写真1)するとともに引張り亀裂が発生した。また杭の山側では圧縮変状、谷側では圧縮変状が発生した。

写真1 沈下により道路に突き出た抑止杭

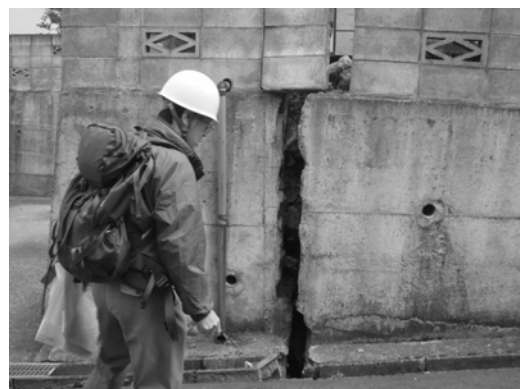
谷の右側壁の腹付け盛土である。この箇所も1978年の地震時に大変動し、今回の地震でもまったく同じ位置・形状で変動した(住民談;写真2)。1978年の地震後に集水井工が計画されていたらしいが、実際には施工されていないようである。

写真2 盛土ユニット境界部の引張クラック

1978年の地震後に、いったん集水井工が計画されていたにもかかわらず、実際には施工されず、再び前回同様の被災をした。盛土すべりには免疫性がないことが実証された。対策計画が実施されなかった経緯を明確化しておくことが、今後のリスクコミュニケーション上重要である。

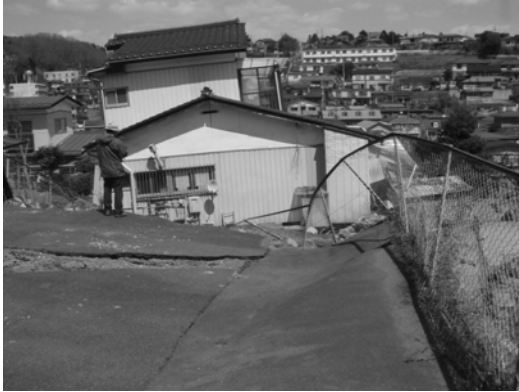
谷の右側壁の小規模な腹付け盛土である。家屋を巻き込んだ崩壊を引き起こしている(写真3)。地震後に、盛土末端部から毎分6リットル程度の水が継続的に湧いている。

写真3 小規模な腹付け盛土の崩壊

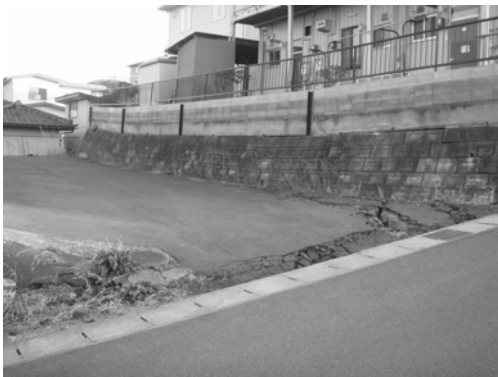
引張変状と圧縮変状がセットになり一団の移動土塊と判定される盛土が3ユニット確認された。

写真4 変動により擁壁が壊れている

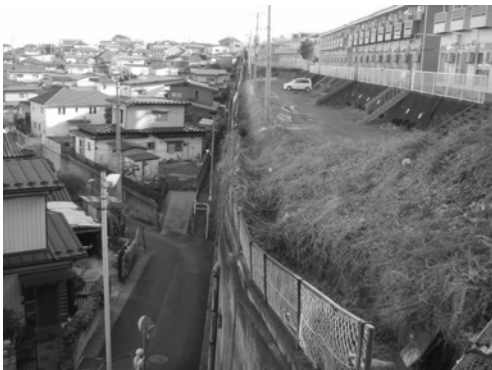
深い谷を高い擁壁で埋めて平坦地を造っている。擁壁に近い下部で大きな変状が出ている。下部、中部、上部との境界に大きな変状が出現している。

写真5 末端部の大規模な擁壁と盛土

大きな谷を砂防堰堤のように高い擁壁で堰き止め、背面に盛土して広い平坦地を形成している。効率的な土地利用として考えられたものと推察されるが、防災上は危険である。

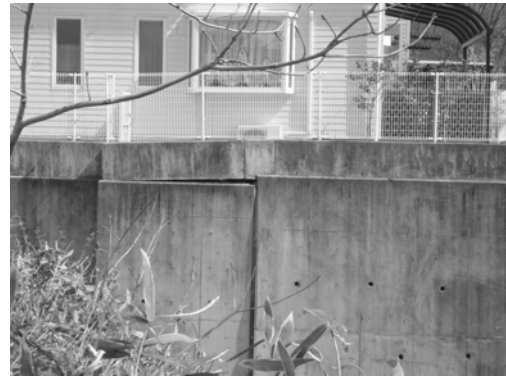
高い宅地擁壁に変状があるが、盛土地すべり的な変状は少ない。

写真6 擁壁部の沈下程度の変状のみ

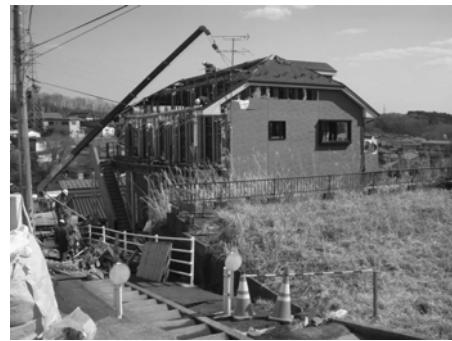
深い大きな谷を埋めた盛土である。下部は地表傾斜が急である。変状は中部と下部の境界(盛土の地形遷急線)付近から下側に顕著なものが発生している。盛土末端部には圧縮変状が現れるが、一部分で噴砂跡があり、液状化が発生したものと推定される。噴出している砂は、微細砂である。

写真7 大きなアパートが傾き、解体中

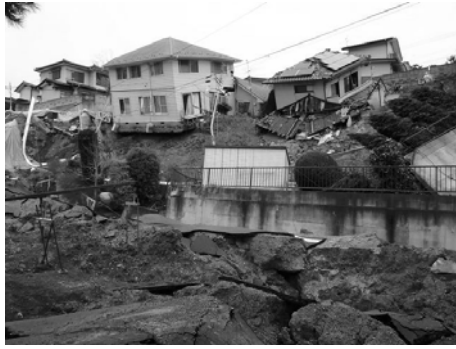
最大の崩落は、 $W=60m$ 、 $L=80m$ で盛土厚さは5m以上である(写真8)。地下水位は崩壊後の凹みの水の位置からGL-4m程度にある。

崩落は盛土に限定されており、切盛境界に隣接し切土側にある家屋は無傷であり、谷埋め盛土災害の特徴を表していた。

写真8 大規模な盛土崩壊

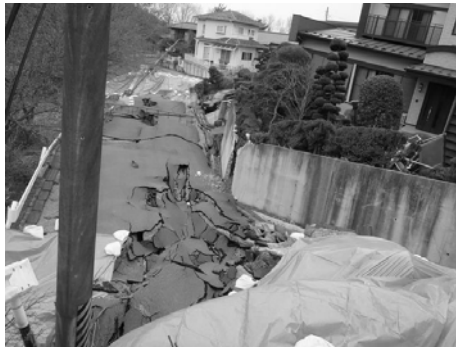
南側にも小ブロックが地すべりを発生させており、耐震性の強いと思われる堅固な家屋が滑り土塊の上に乗っ

たまま移動している（写真9）。

写真9 南側ユニットの崩壊

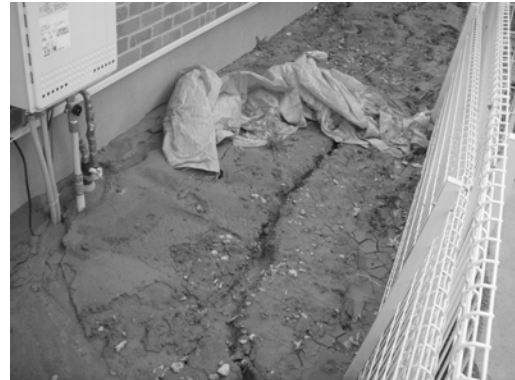
盛土末端部で噴砂跡が見つかった。液状化が盛土末端部で発生し、斜面上の盛土が変動する大きな要因になったものと考えられる。

写真10 噴砂跡

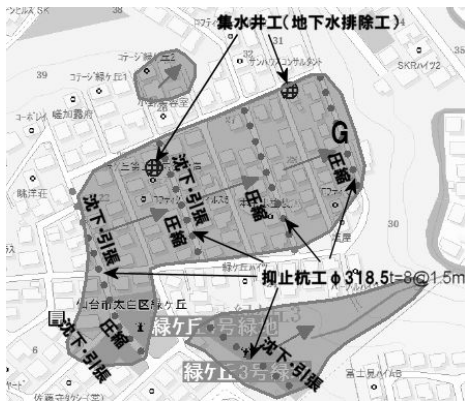
緑ヶ丘3丁目には多段の抑止杭、集水井が存在したにもかかわらず、盛土に変動が発生し家屋に多大の損傷を与えた。「地すべり対策工」として最高規格と思われる対策（図2）にもかかわらず変動を抑えることができなかった。盛土のような脆弱な地盤に対して「待ち受け型対策工」を用いるのが適切かどうか、今後検討する必要がある。

図2 緑ヶ丘3丁目の変動盛土ユニットと対策工

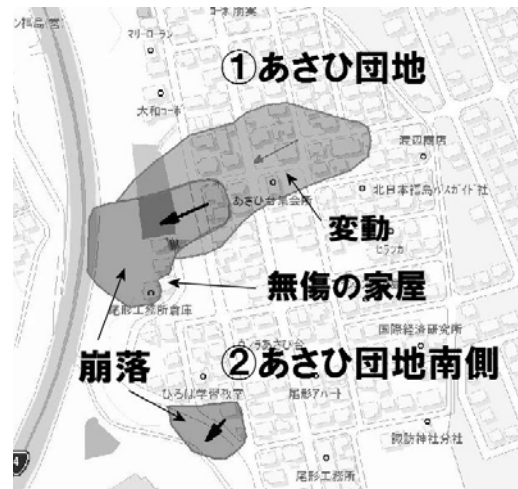
崩落した盛土や、盛土上の家屋の著しい変状と、その盛土ユニットの外側にある無被害の家屋とのコントラストが著しい（図3）。造成地内の谷を単に盛土で埋めて平坦地をつくるという手法を見直す時期に来ている。

図3 あさひ台団地の変動盛土ユニット

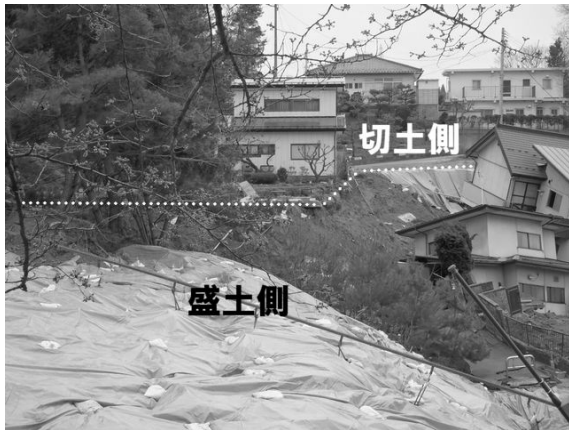
写真 11 切土側の家屋は無傷
