地震による都市域斜面災害 —2011年東北地方太平洋沖地震を例として—

村尾英彦*・釜井俊孝**・太田英将***

Slope Disaster in Urban Residential Region by Earthquake —Take “The 2011 off the Pacific Coast of Tohoku Earthquake” as an Example—

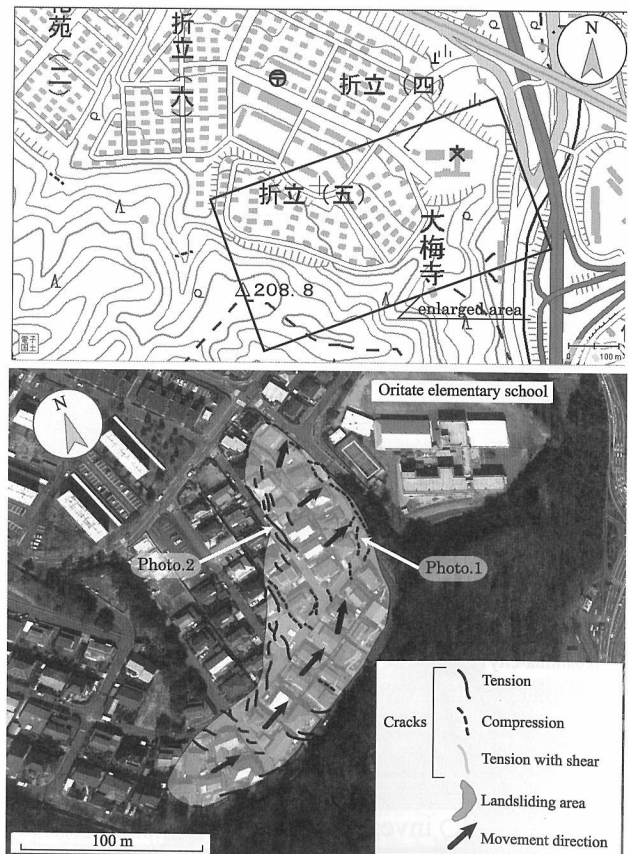
図-5 仙台市青葉区折立地区の変動状況

変動した谷埋め型盛土は元来U字もしくは、V字形の谷を盛土によって埋立てたものである。変動土塊の層厚と幅は、旧地形に依存するが、傾向として10m未満のものが多く見られ、地山と盛土の境界周辺がすべり面となる。また、地下水位は地表面に近い位置に形成されている。仙台市青葉区折立5丁目では、顕著な変動が発生した。折立地区は、1972年頃に造成された比較的古い住宅地である。折立地区から約9km離れた、1978年宮城県沖地震の際に被害を受けた仙台市宮城野区鶴ヶ谷団地とほぼ同時期に開発されているが、当時の被害は報告されていない。図-5に折立地区の変動状況を示す。変動は旧谷地形に沿って形成されており、旧版地形図と地表変状の分布から推定される変動土塊の層厚は10m未満であり、変動土塊は、ほぼ盛土底面ですべてしていると推定される。写真-1に示すように圧縮域の変状が顕著であり、圧縮域にあたる箇所多くの住宅が破壊

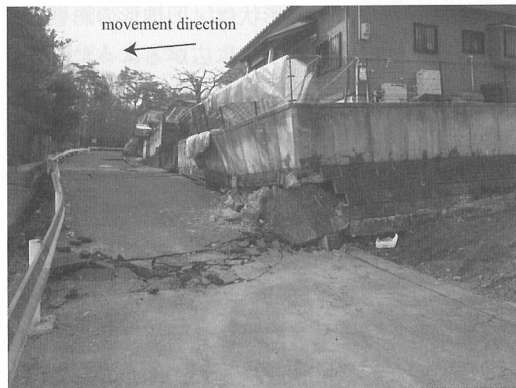
写真-1 仙台市青葉区折立地区における圧縮部状況

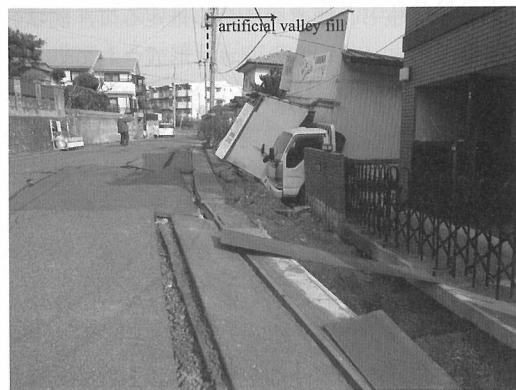
写真-2 仙台市青葉区折立地区における引張亀裂状況

された。明瞭な頭部滑落崖は見られないが、写真-2に示すように右翼部には引張亀裂が連続する。一方、左翼には右横ずれのせん断変位を持つ引張亀裂が発達する。

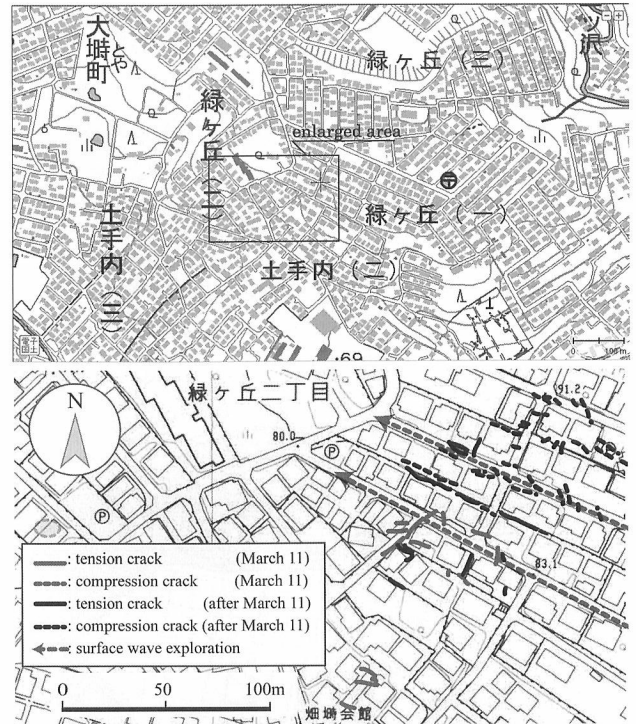
図-6 仙台市太白区緑ヶ丘2丁目の変動状況

仙台市太白区緑ヶ丘2丁目においても、典型的な谷埋め盛土の変動が発生した。地震発生直後の、2011年3月末の時点では明瞭な移動体は形成されていなかったが、数箇月が経過した時点で、図-6に示すように変動土塊の範囲が上部斜面に拡大し、移動体を識別できるようになった。このことは、本震後にも、余震や降雨によって土塊の変動が継続することの具体的な事例である。図-7に移動体を横断する測線で実施した表面波探査結果を示す。盛土と地山のS波速度が異なっており、谷埋め型盛土の横断形状が明瞭に認められる。しかし、盛土層厚は、上部斜面が約8mであるのに対し、下部斜面では約5mと相対的に薄い。谷埋め型盛土では、盛土の層厚が薄いほど変動土塊の側部拘束が減少するため、より不安定になる傾向が知られている。よって、盛土層厚の薄い下部斜面から上部斜面に進行的な破壊もしくは、後退的なすべりによって変動が拡大したと考えられる。

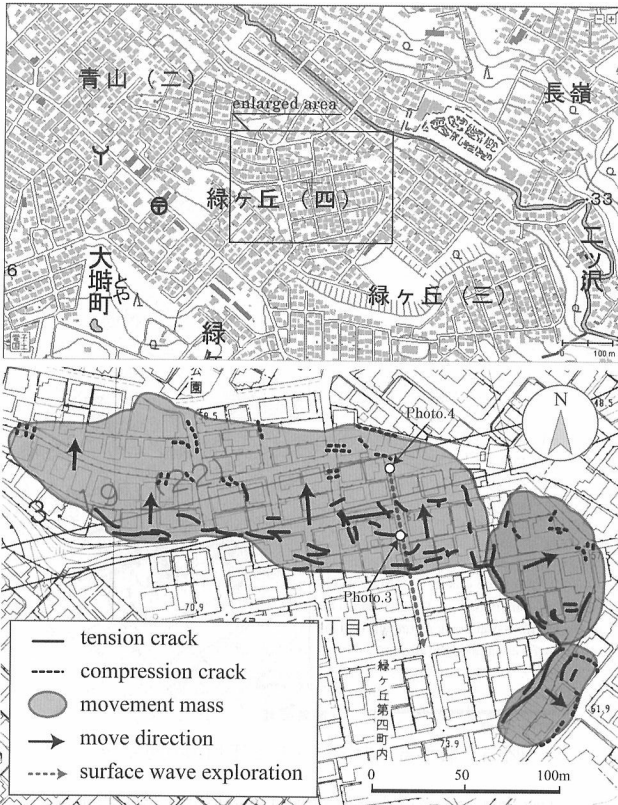
図-8 仙台市太白区緑ヶ丘4丁目の変動状況

仙台市太白区緑ヶ丘4丁目では、腹付け型の盛土造成地が変動した。図-8に変動状況を示す。等高線に沿って、明瞭な頭部引張亀裂が認められる。変動方向は、基盤の地質構造とは関係なく、旧地表面の最大傾斜方向に変動している。本震から60日以上経過した時点と、本震直後の状況を比較すると、写真-3に示すように、擁壁の亀裂拡大が見られることから、余震、降雨の影響で、土塊の変動が継続していることがわかる。また、斜面の末端では、写真-4に示すように、圧縮亀裂を伴う変形や擁壁の変状がみられる。

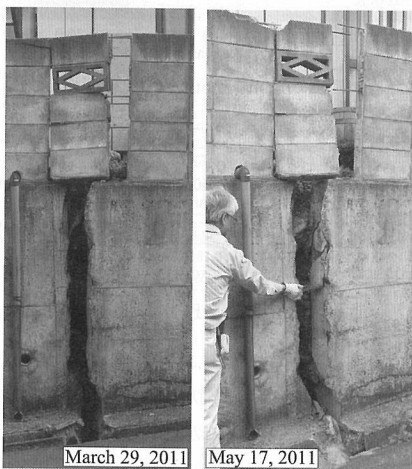
写真-3 仙台市太白区緑ヶ丘4丁目の亀裂拡大状況

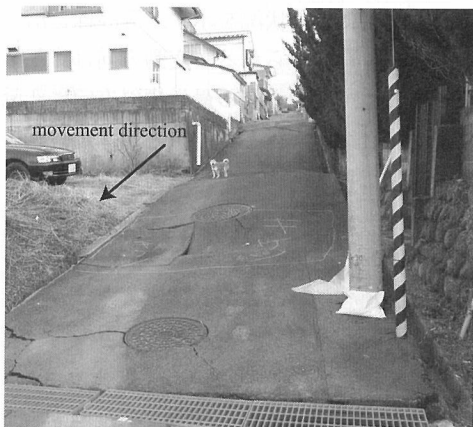
写真-4 仙台市太白区緑ヶ丘4丁目斜面末端部変状状態

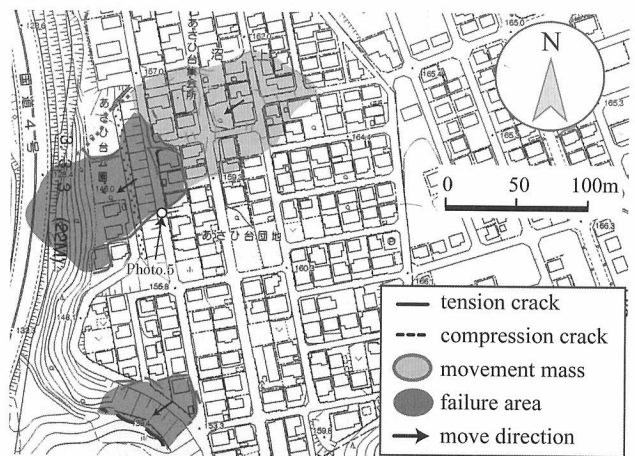
図-9 福島市あさひ台の変動状況

福島市あさひ台では、図-9に示すように谷埋め型盛土の末端部が崩壊し、住宅地に隣接する国道4号線を一時閉塞した。崩壊箇所は幅約60m、長さ約80mで、写真-5に示す現場状況から、盛土層厚は5m以上と想定される。地下水位は、崩壊後に生じた湧水箇所から推定して、崩壊発生前の地表面から3～4m程度の深さに形成されていると考えられる。崩壊箇所の滑落崖から上部に約100m、幅約80m範囲では、引張クラックや段差が生じており、谷埋め型盛土全体が変動していることを示している。ただし、滑落崖上部域と、崩壊発生箇所の変位量の違いは大きく異なり、旧谷地形の出口部分が大きく変動した。また、崩壊発生箇所の南側にも小規模な谷埋め型盛土が存在し、同様な変動が発生している。

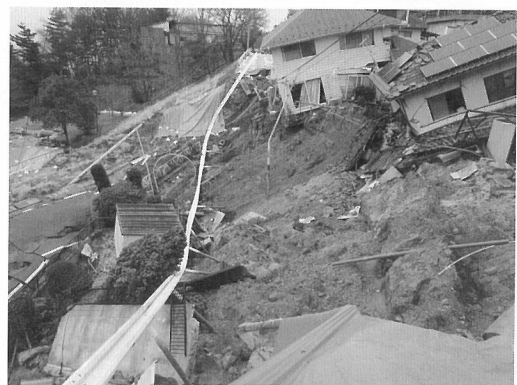
写真-5 福島市あさひ台の崩壊状況

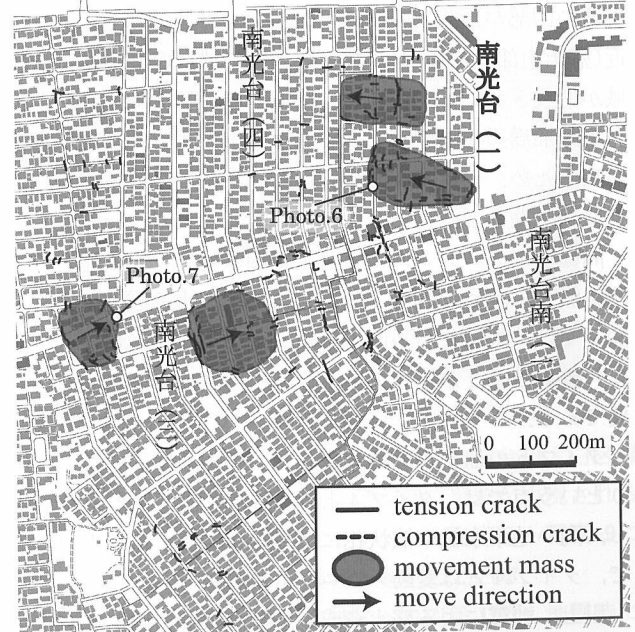
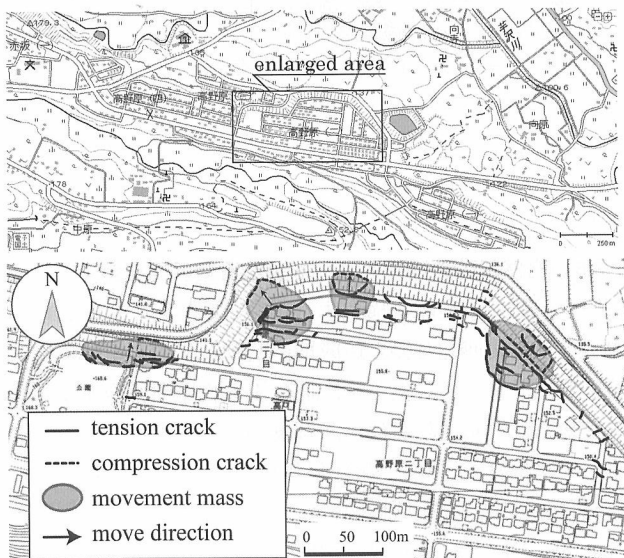
図-11 仙台市青葉区高野原団地の変動状況

仙台市泉区南光台地区では、図-11に示すように、南光台2～6丁目、南光台南1丁目の広い範囲に地表変状が分布する。変状の多くは、切土と盛土の境界部における引張

クラックであるが、支谷を埋めた盛土末端部で圧縮域が形成され、緩傾斜の変動ブロックに発展している。とくに、南光台南1丁目では、幅約70m、長さ約150mの変動ブロックが発達し、写真-6に示すように末端部の顕著な隆起によって多数の住宅や道路に被害を与えている。また、写真-7に示すように、幹線道路上でも変動ブロックが形成され、道路の隆起、クラックの発生によって、交通に支障が生じた。主谷中心部にある排水路では、両岸からの圧縮と、液状化によって水路底面が隆起した。また、南光台6丁目に位置する主谷の出口では盛土斜面が崩壊し、5棟の住宅に被害が発生している。

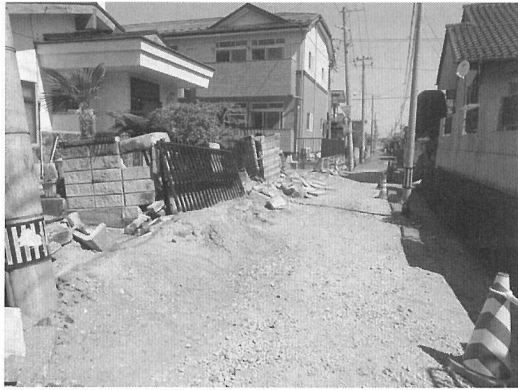
写真-6 仙台市泉区南光台の地表変状(その1)

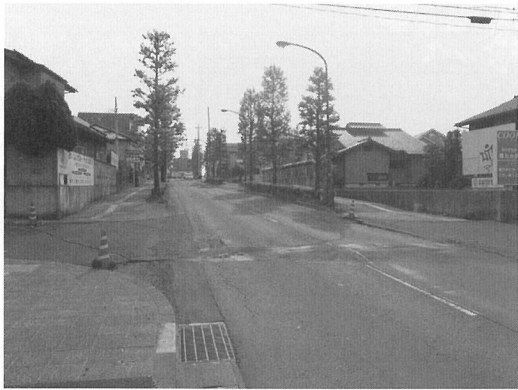
写真-7 仙台市泉区南光台の地表変状(その2)

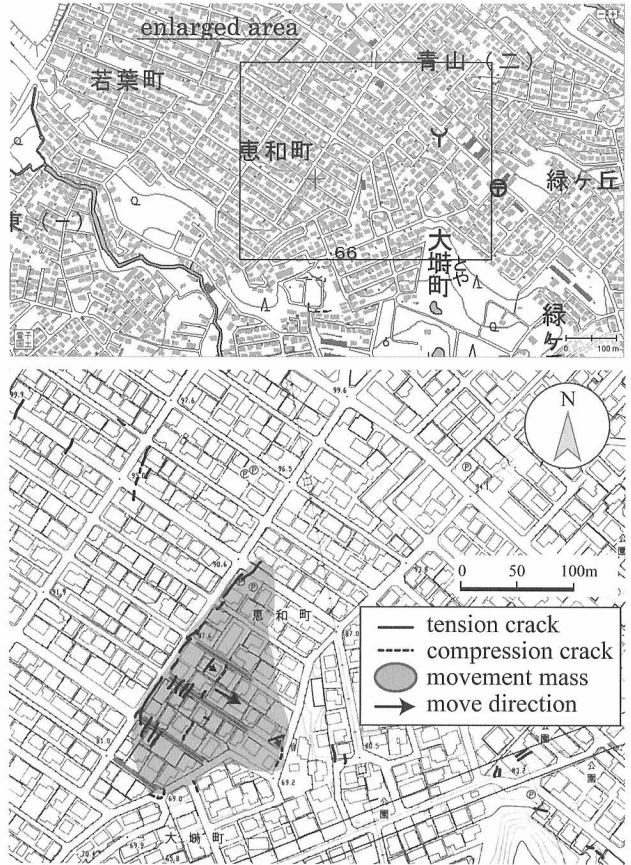
図-12 仙台市太白区恵和町の変動状況

こうした高い地下水位に関連した表層すべりは、より急傾斜の斜面でも発生しており、図-12に示すように、典型的な事例を仙台市太白区恵和町に見ることができる。恵和町の一部には、深い大きな谷を埋めた谷埋め型盛土が存在する。谷埋め型盛土の下部は地表傾斜が急で、擁壁と階段を用いて雛壇状に造成された盛土斜面が広がっている。この階段状斜面の最上部の、地表傾斜の変化点(盛土内部の遷急線)付近には顕著な引張亀裂が確認でき、明瞭な変動土塊の頭部が形成されている。また、階段状斜面の下端付近(盛土内部の遷緩線)には圧縮域が形成されている。圧縮域が形成されている箇所の一部では噴砂痕が認められ、盛土末端部周辺で液状化が発生したと推定される。地下水位が高いため、砂質土が液状化した結果、斜面が不安定化して盛土土塊の変動につながったと考えられる。

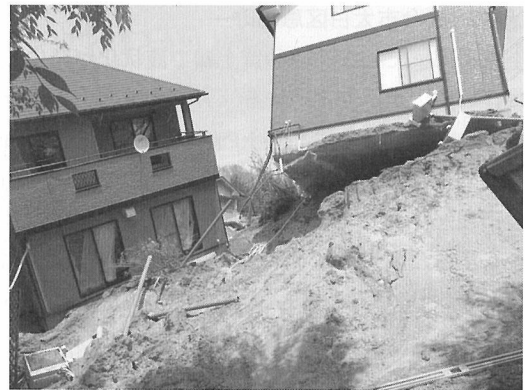
写真-8 仙台市青葉区西花苑の変動状況

仙台市郊外の丘陵を構成する新第三系では、自然斜面の地すべりに関連した盛土造成地の変動が発生している。今回の地震によって発生した、仙台市青葉区西花苑1丁目の再滑動型の地すべり変動は、写真-8に示すように、頭部で住宅4棟を巻き込み、末端部が斜面下部の住宅地に達した。変動発生域は、旧版地形図において、地すべり地形が認められることから、今回の変動域は、地すべり地形の再滑動であると考え、地すべり頭部であった箇所は切土され、

住宅地の平坦部分の一部となっており、今回は、地すべりの中腹および末端部に盛土された造成地が、変動したと考えられる。同様な自然斜面の地すべりは、仙台市青葉区折立5丁目でも発生している。

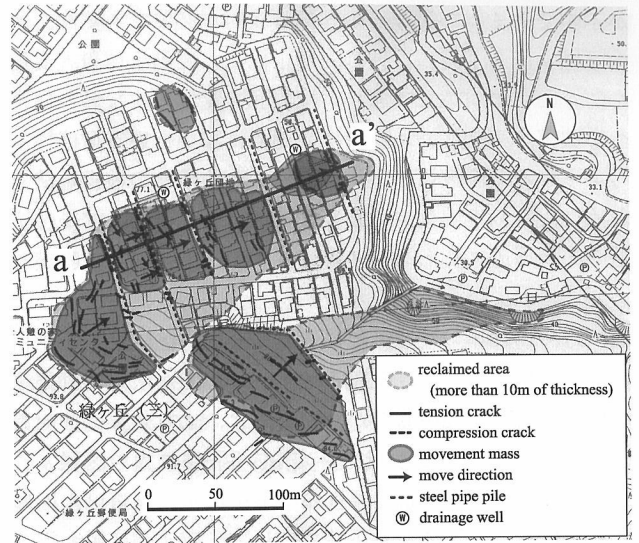
図-13 仙台市太白区緑ヶ丘3丁目の変動状況および対策工の施工位置

太白区緑ヶ丘3丁目では、図-13に示すように、1978年宮城県沖地震後に5列の鋼管杭と2基の集水井が施工されていたが、図-14(図-13のa-a'断面)に示すように、住宅基礎部分周辺が回転するような表層すべりが杭列間で発生し、相当数の住宅に被害が発生している。ただし、1978年時のような、基礎と盛土境界面をすべり面とした盛土土塊全体の大変形は、今回は防止された。

が不明であるため、今後の詳細な検討が必要であるが、太白区緑ヶ丘3丁目の事例は、抑止杭は、変動土塊の大変形を防ぐための対策工であり、地表面の変形、すなわち住宅への被害を完全に抑えるには最適ではないという可能性も考えられる。今後は、盛土造成地内の住宅への被害を防ぐために、変動土塊全体の大変形を防ぐことに加えて、住宅基礎部分周辺に変形を生じさせない対策工の設計、考案が必要とされていると考える。

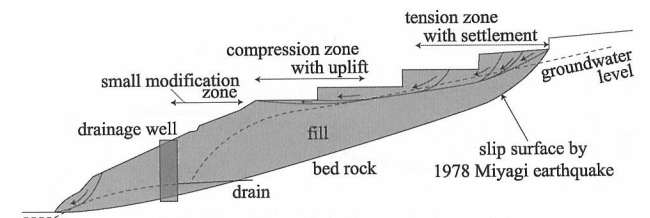
図-15 白石市緑ヶ丘1丁目の変動機構

図-15に示すように、集水井工が施工されていた白石市緑が丘1丁目においても、対策工は効果を発揮し、盛土土塊全体の大変形は発生していない。よって、1978年には、盛土底面でのすべりが発生したのに対し、今回の変動は限定的であったと言える。とくに、集水ボーリングの影響が及んでいる範囲では変形が少なく、変動域は、対策工が有効であると想定される領域の前面で停止している。集水井による集水域では変動がほぼ発生しなかったことから、本事例は地下水排除工の有効性を示している。一方で、盛土造成地全体の地下水を全面的に排除するという事は、メンテナンスや用地の問題等があり、容易ではない。よって、地下水排除工のみで盛土造成地の変動を抑えることは難しく、変動を抑止する工法の補助的な工法として用いることが有効であると考えられる。

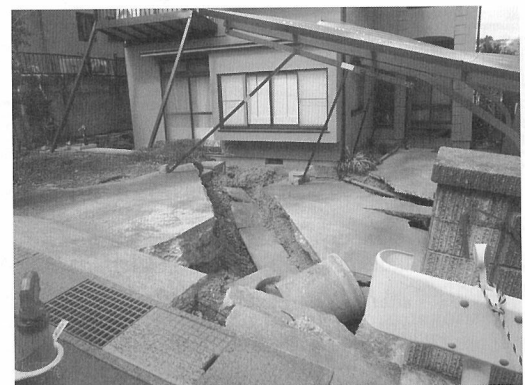
写真-9 仙台市太白区緑ヶ丘4丁目の被害状況

一方で、対策工が施工されていなかった仙台市太白区緑ヶ丘4丁目では、1978年時とはほぼ同様の現象が再現されるようなかたちで、盛土底面でのすべりが発生し、写真-9に示すように、住宅に深刻な被害が発生している。

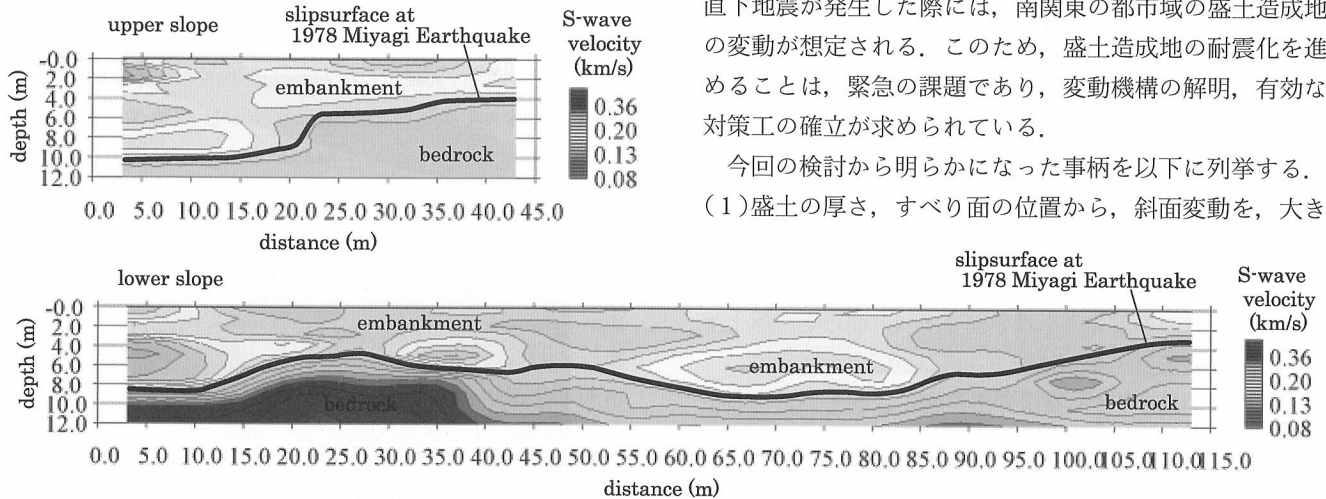
図-16 仙台市太白区緑ヶ丘1丁目のS波速度分布

一方、1978年の地震の際に変動した太白区緑ヶ丘1丁目において施工された、杭工と地下水排除工が所定の効果を発揮し、変動が発生しなかったことは、より効果的な対策工の考案に重要な示唆を与える。図-16に太白区緑ヶ丘1丁目における、表面波探査の結果を示す。探査は、旧地形における谷の上流から下流に向けて、盛土が変動し得る方向に対して直角方向、すなわち、盛土を横断する測線で実施している。探査結果において、地表付近までS波速度の大きい領域が、盛土を分断するように地表面まで分布することがわかる。これに対して、変動が発生した太白区緑ヶ丘2丁目の盛土の探査結果(図-7)ではS波速度の小さい領域が、比較的一様に分布している。このことから、盛土土塊内の状態が、盛土の変動に大きな影響を与えている可能性が高いと考える。図-17に、緑ヶ丘1丁目下部斜面の変化の模式図を示す。太白区緑ヶ丘1丁目の谷埋め盛土は、

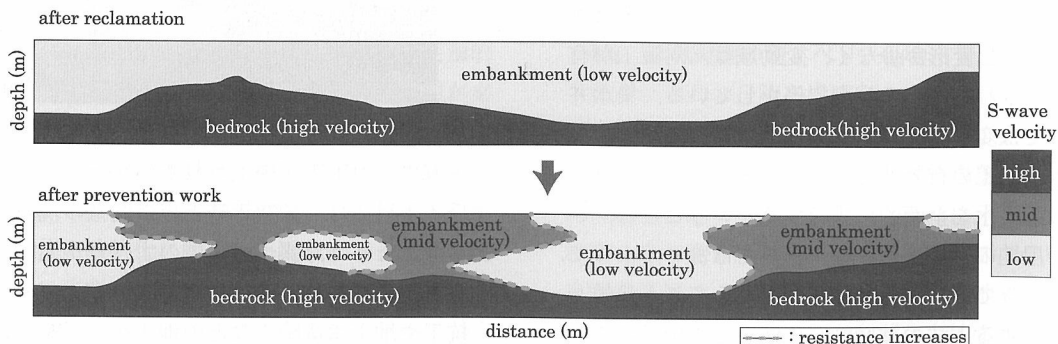
図-17 盛土土塊の側部抵抗の増加

1978年宮城県沖地震以後、対策工事(とくに地下水排除工)の結果、盛土土塊のS波速度が大きい領域、すなわち強度の大きい領域が、盛土土塊を分断するようなかたちで盛土内部に形成された。その結果、変動土塊の側部抵抗が増加し、変動が発生しなかったと考えられる。加えて、元来の地形が、比較的幅の狭いV字形の谷形状であったことも、変動しにくい盛土となった大きな要因である。このことは、今後、とくに谷埋め盛土型の盛土造成地の地震時における変動の抑制、抑止を考えるにあたって、元来の地形の及ぼす影響を考える必要があり、3次元での考察が不可欠であることを示していると考えられる。

(10)対策工事によって、変動土塊を分割するような形状を作り出し、盛土土塊の側部抵抗が発揮されるような状態や、元来の地形を利用し、盛土の変動抵抗性を向上させる状態

を作り出すことにより、盛土土塊の変動を抑えることが可能である。
