## すべての始まりは1978年宮城県沖地震

## 「滑動崩落」はどこで起きたか？

## 2010年、仙台の事前予測例

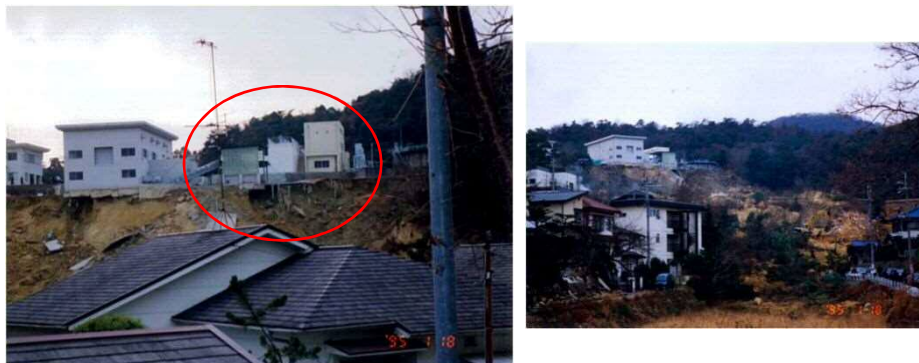
基礎杭が見える！→盛土部で、基礎杭よりも斜面下方側が滑落

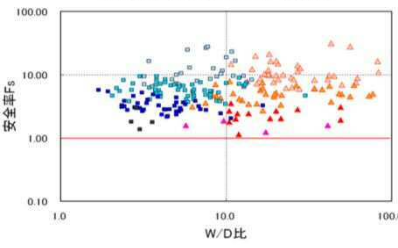
(a) 安全率(常時)-W/D比 関係図

側方抵抗モデルで安全率を計算すると、常時は横断形状(幅/深さ比)にまったく関係がないが、地震時(過剰間隙水圧作用時)には、安全率が変動・非変動に見事に分かれる

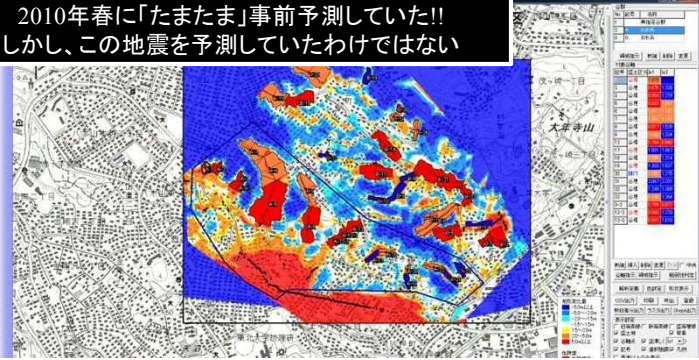
2010年春に「たまたま」事前予測していた!!  
しかし、この地震を予測していたわけではない

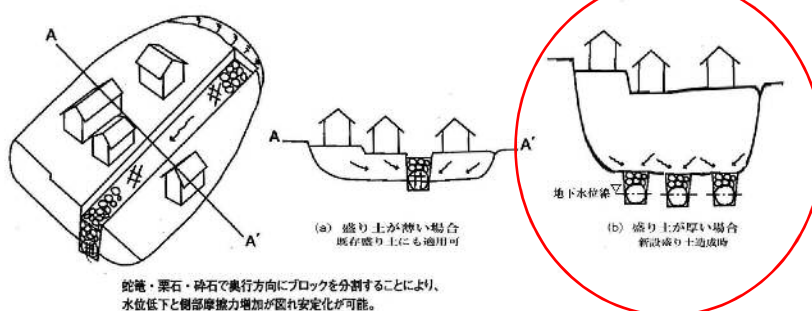
図-1.2.4.4 谷埋め盛り土すべりへの対策案のイメージ図（釜井ほか<sup>14)</sup>に加筆）

## 新規造成時の対策 現行基準の暗渠では足りない

- 谷埋め盛土の地震時滑動崩落に対する危険度予測は、事前に得られる簡易な情報で行わなければならない。
- 上記は、東日本大震災における仙台市の滑動崩落事前評価結果から、側方抵抗モデルで可能であることがわかった。
- 側方抵抗モデルの統計的土質強度パラメータは、実測値でも妥当性が確かめられた。
- 滑動崩落の滑り面となる箇所の土質的特徴は、「粘着力が失われていること」と考えられる。
- 対策は、過剰間隙水圧が作用しない工法、あるいは消散させる工法が、もっとも合理的
