## 表層崩壊時における地下水位の推定

美馬健二 (太田ジオリサーチ)  
太田英将 (太田ジオリサーチ)

2015.4.13 日本地すべり学会関西支部若手交流会

# 1. 表層崩壊時における地下水位の推定

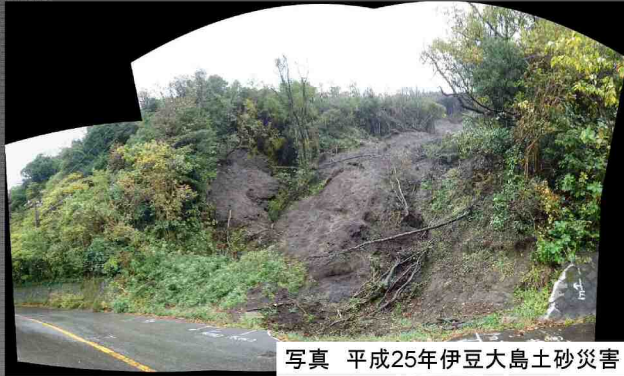
写真 平成25年伊豆大島土砂災害

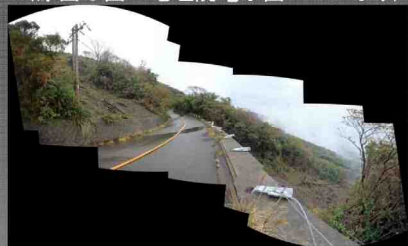
崩壊斜面下方の道路  
(H26.11.1撮影,土砂撤去後)

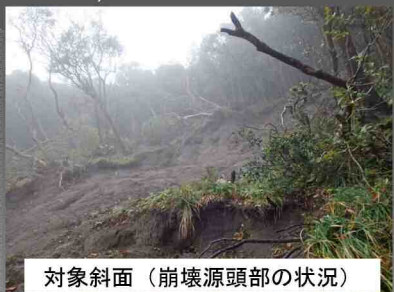
対象斜面 (崩壊源頭部の状況)

崩壊規模：幅約10m,長さ推定約20m,深さ約1.5m  
(崩壊前の斜面勾配34~39°)

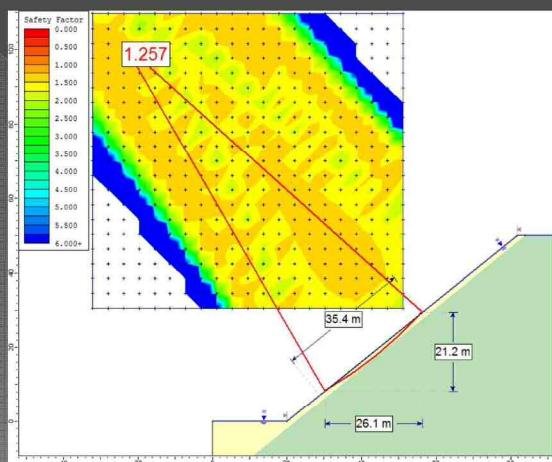
満水状態での最小安全率FS=1.257 (>1.000)

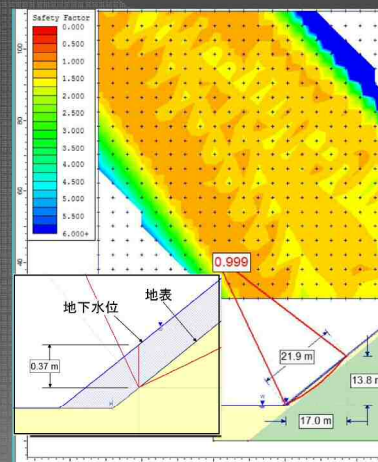
地下水位は、地表より0.37m上 (被圧水) となる。

降雨が地中の隙間に浸透して、地下水位が上昇するような単純モデルだけでは被圧水圧は説明が困難である。

おそらく崩壊する土層内の水は、斜面上方からパイプ流で流入していたものと考えられる。

被圧水条件での安全率FS<1.000

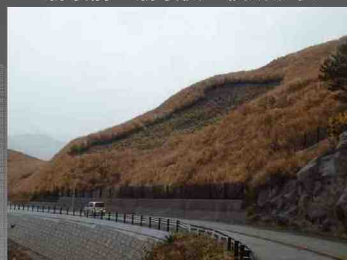
対象地(崩壊斜面)の状況  
崩壊規模: 幅約25m, 長さ約50m, 深さ約1m  
(崩壊前の斜面勾配約34°)

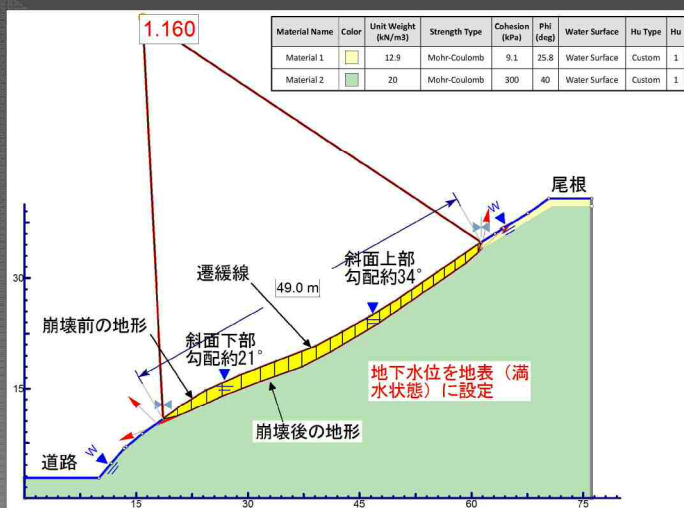
満水状態での最小安全率FS=1.160 (>1.000)

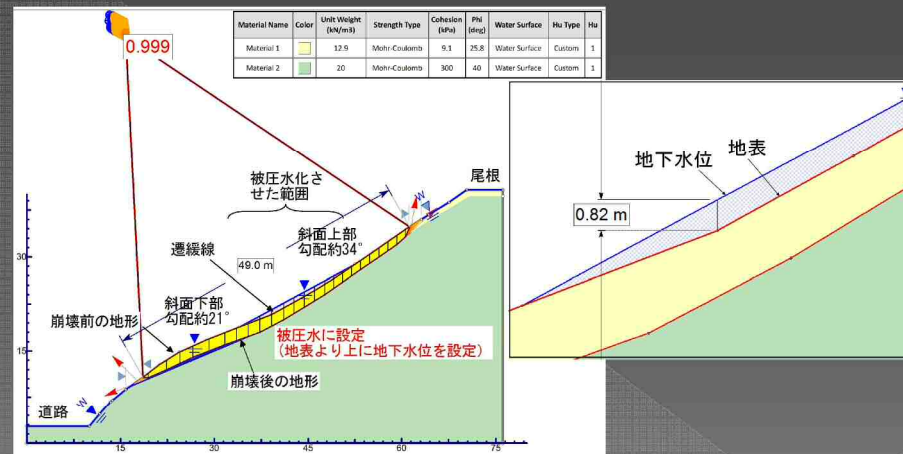
被圧水条件での安全率FS<1.000

地下水位は、地表より0.82m上(被圧水)となる。伊豆大島同様にパイプを流れる水が被圧したものと考えられる。

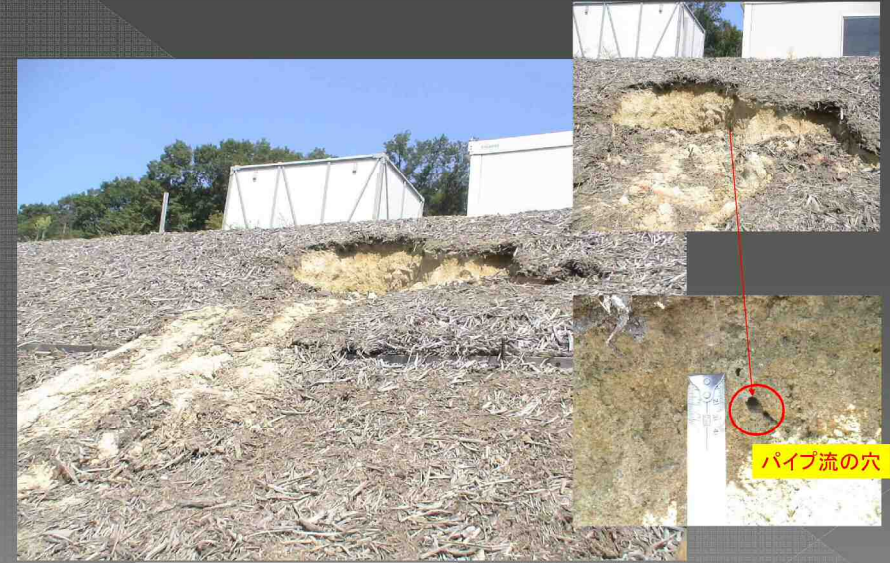
パイプ流の被圧水圧で爆裂した穴

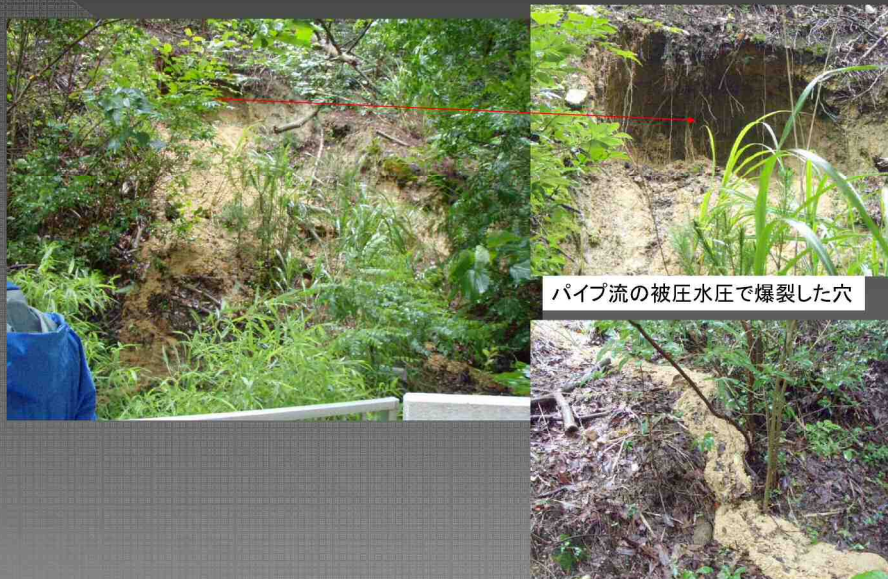
爆裂した時の水で流出したと見られる崩土

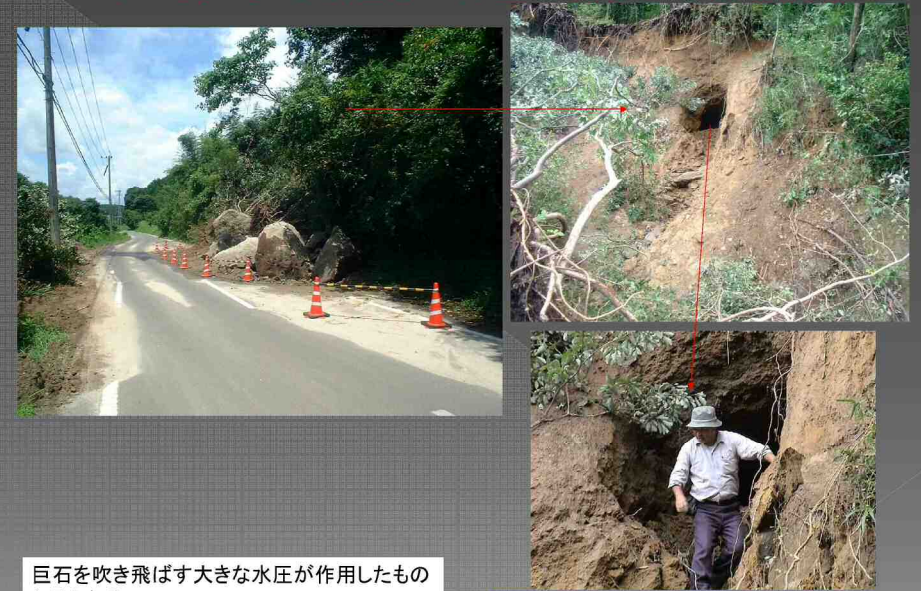
巨石を吹き飛ばす大きな水圧が作用したものと見られる。

パイプ流の被圧水圧で爆裂した巨大な穴

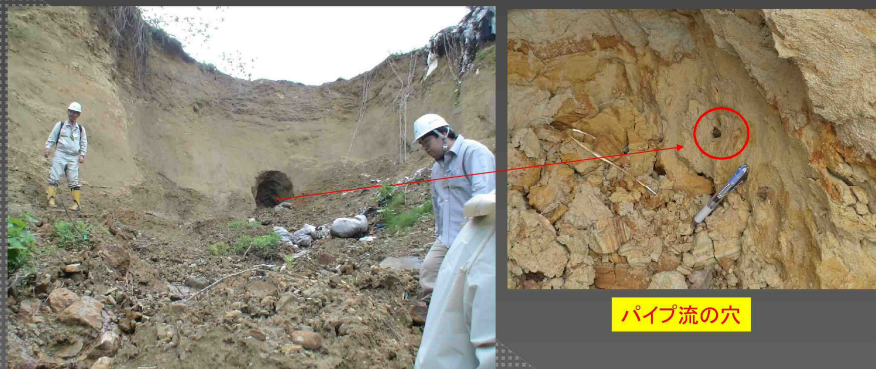
中越地震で崩壊した斜面  
パイプ流の被圧水圧で爆裂した巨大な穴

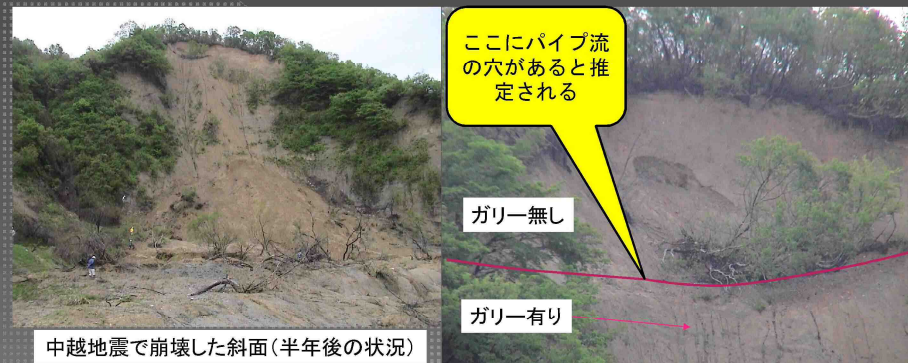
中越地震で崩壊した斜面 (半年後の状況)

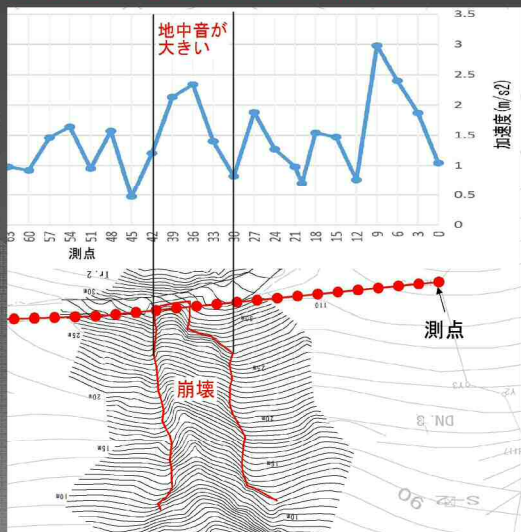
崩壊箇所と地中音の関係

崩壊箇所で地中音が大きくなる結果が得られた

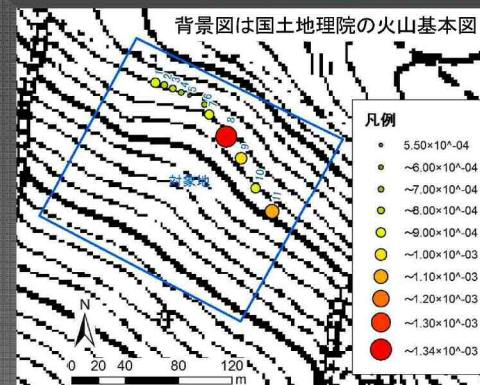
No.8地点がピーク

地形と照らし合わせると、No.8は微地形の谷部に相当

崩壊予測として、谷の発達していないいわゆる0字谷は注意が必要と考えられる。

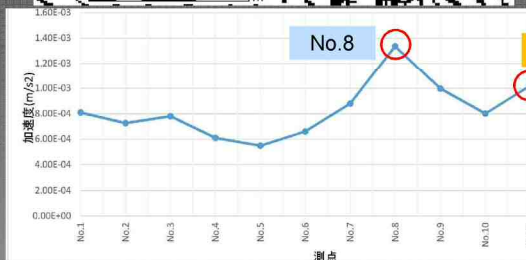
No.11は、谷地形ではないが、大きな値を示す。

地形とは関係なく、パイプ流は流れている可能性がある。
