現地調査から読み解く斜面崩壊機構

所属・氏名 明治コンサルタント株式会社 川浪 聖志
 有限会社太田ジオリサーチ 太田 英将

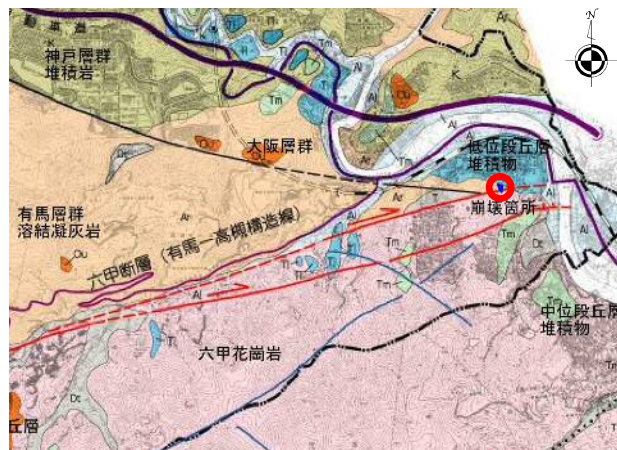
図1. 崩壊地周辺の地質図 (西宮市地質図)

当該地は、武庫川が北北西～南南東へと向きを変えながら大阪平野へと流れ込む手前の蛇行部の南岸に位置し、地形的には、武庫川沿いに形成された極急傾斜～急傾斜斜面に該当する。当該地は、図1の地質図によると、六甲花崗岩と有馬層群溶結凝灰岩との境界部付近に位置し、有馬層群内にあるように記載されている。しかし、崩壊面に露出する岩盤は花崗岩であることから、有馬層群と六甲花崗岩の境界となっている六甲断層の位置は、崩壊地の山裾部にあると考えられ、崩壊地は六甲花崗岩に相当するといえる。

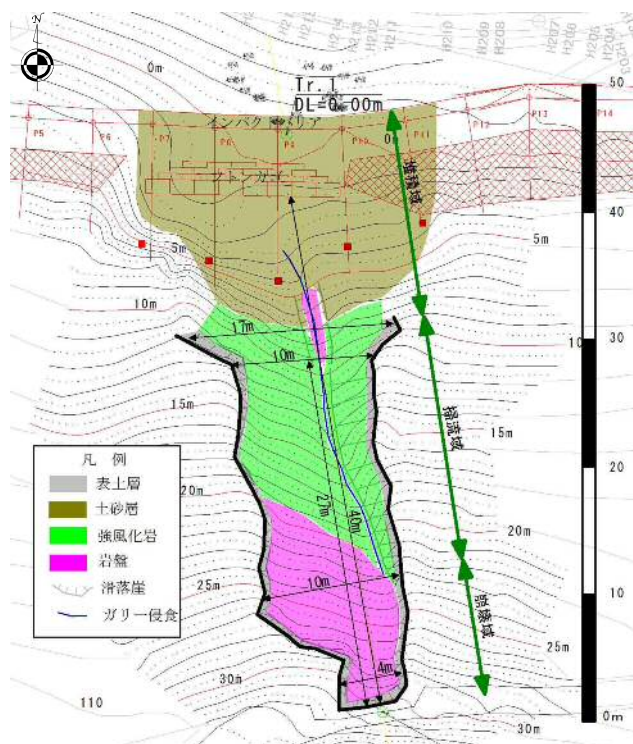
図2. 崩壊斜面の地質平面図

簡易測量により作成した地形図を基に現地踏査を行い、崩壊斜面の地質平面図と崩壊前後の地質断面図を作成した(図2、3)。

崩壊地は、大きく崩壊域・掃流域・堆積域に3区分できる。

崩壊域は、硬質な花崗岩(CM~CL級)が分布しており、これを被覆していた崖錐層(角礫主体)と表土層(粘土混じり砂)が崩壊・消失している。

掃流域は、主に崩壊した土砂が流れ落ちた区域である。頭部滑落崖から27m付近までは、幅10m形状を保つが、それ以降は幅広となり堆積域に漸移する。掃流域の岩質は破碎質で強風化(D級)しているため、侵食を受けガリー状となっている。このため、崩壊土層厚は見かけ上、厚く最大2.2m程度である。

堆積域は、崩壊した土砂が堆積した場所であるが、実際にはインパクトバリアに捕捉され、強制的に堆積した範囲である。

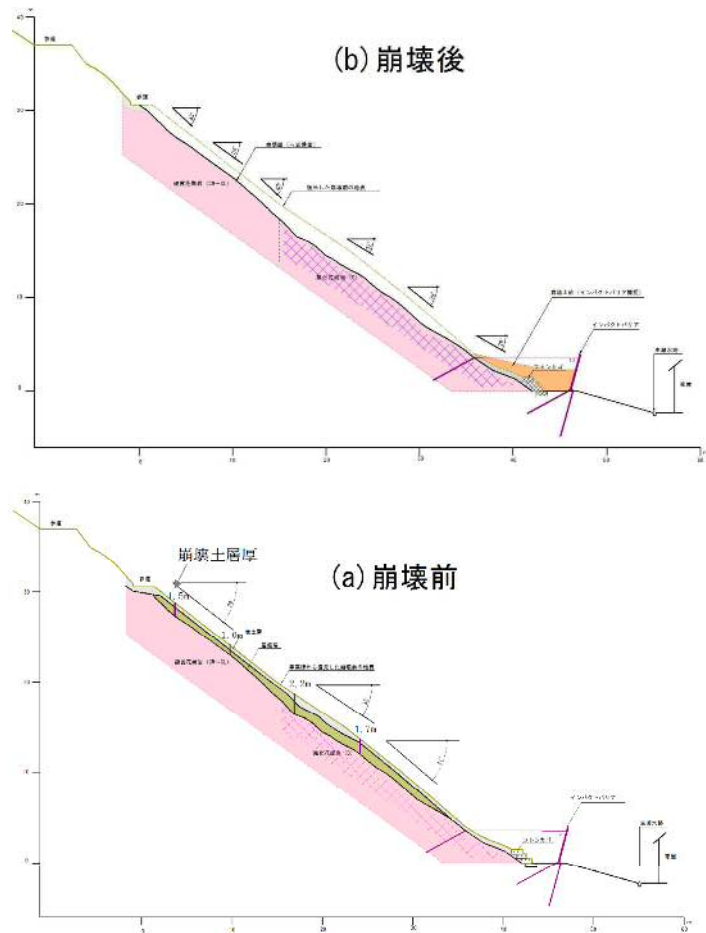
図3. 崩壊斜面の断面図

周辺地形から崩壊前の地形を復元し、崩壊後の縦断面図と比較すると、崩壊域の崩壊土層厚は1.0～1.5m程度である(図3)。

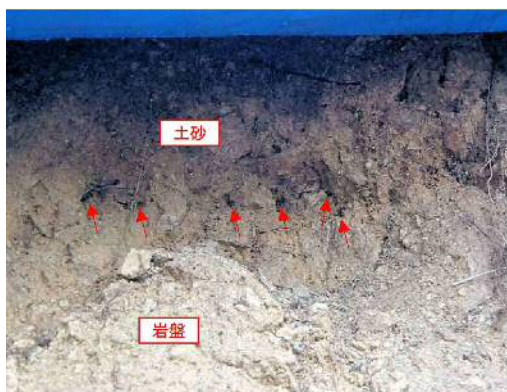
図4. 滑落崖に見られるソイルパイプ

頭部滑落崖付近は、岩盤との境界近くにφ1cm程度のソイル

パイプが認められる(図4)。調査時が冬季であったため、ソイルパイプからの湧水は観察されなかったが、崩壊時にソイルパイプから多量の地下水供給があったことが推察される。

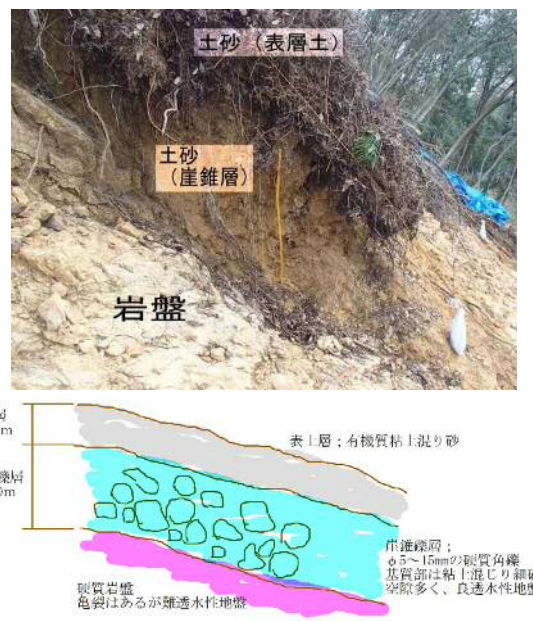
図5. 崩壊土層の構造

滑落崖の断面は、消失した崩壊土層の元々の構造を残しており、崩壊メカニズムを推定する際の重要な情報となる。図5に測方崖の写真とスケッチを示す。表層40cmは草根等が侵入した有機質の土砂(粘土混り砂)であり、その下位に、厚さ約1m程度で崖錐礫層が分布している。崖錐礫層は、φ5～15cmの角礫を主体とし、粘土混じり砂が基質部を構成する。なお、当該層は、空隙が多いため、透水性が高く、地下水貯溜可能量も大きい地盤である。

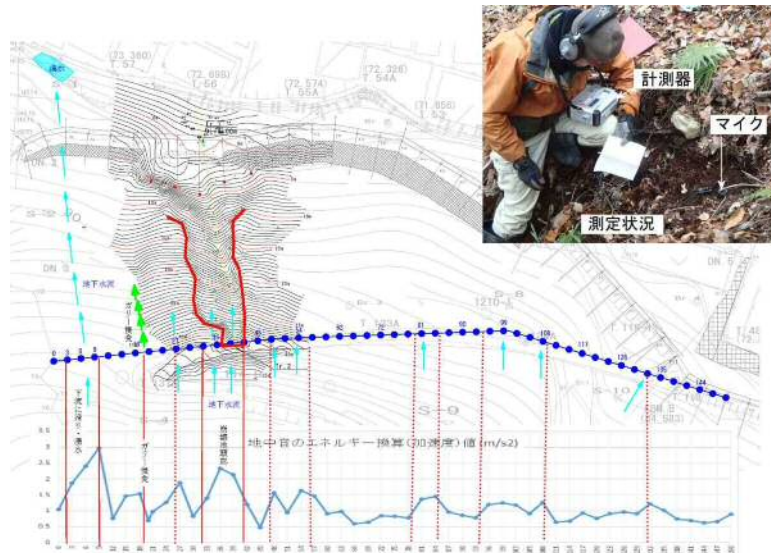
図 6. 地中音計測により判明した地下水位の位置

本調査では、斜面を横断する参道沿いに 3m 間隔で 150m の区間にわたり地下水音探査²⁾を実施し、地下水流の位置を把握した。図 6 に地中音計測によって判明した地下水流の位置図を示す。グラフは、地中音をエネルギー換算 (m/s^2) したものであり、周辺よりもエネルギー量の大きいところに地下水流が存在することを示す。調査時は、冬季で地下水が少ない時期であったが、少量の地下水がソイルパイプ内を通過する音が観測できた。

地中音のエネルギー量は、西側の斜面で強い値を示す(斜面末端に湧水あり)が、2番目に強いのが崩壊地直上にあたる。これは、頭部滑落崖に観察されたソイルパイプの存在とも整合する。この崩壊地は、もともと外の斜面に比べて地下水流が多い場所であったものと考えられる。

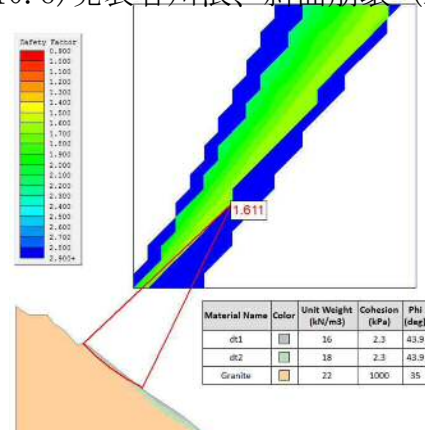
図7. 通常時の安定計算結果

安定計算を行う前提条件として、当該地では、崩壊地の上部に高い間隙水圧が発生し、最初に不安定化が発生したと仮定した。安定計算を行うに当たり、地形計測から得られた崩壊面の形状に、崩壊前の地表線や表土と崖錐層との境界線を推定・復元し、崩壊前の地盤状態を再現した。この地盤モデルと、現地で計測した地盤強度を用いて地下水位が無い状態で安定計算を行うと、図 7 に示すように最小安全率が $F_s=1.61 > 1.00$ となり、40 度前後の急斜面であるにもかかわらず、十分な安定性を有していることがわかる。

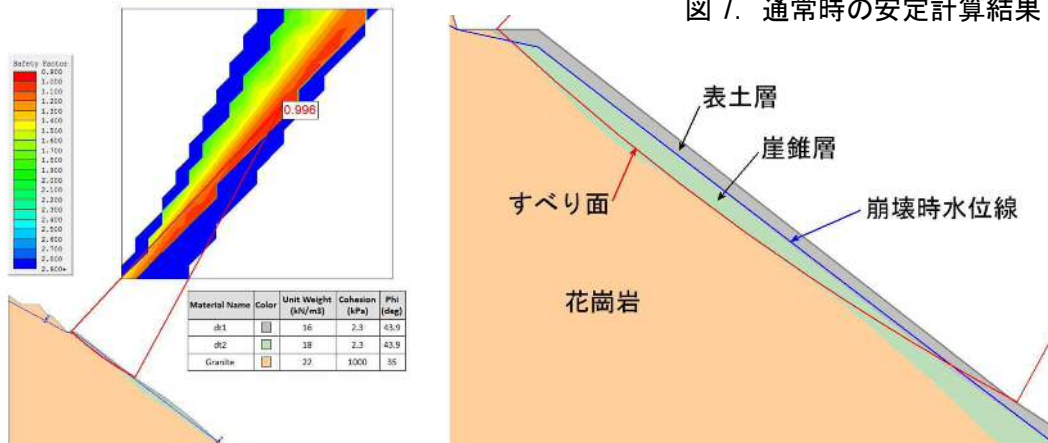
図8. 崩壊時の地下水条件 (崖錐層が地下水で飽和されたとき、 $F_s < 1.00$ となる)

しかし、豪雨時には、角礫主体で間隙率が高い崖錐層内に地下水が供給されたものと考えられる。そこで、徐々に地盤内の地下水位を上昇させて試算したところ、図8に示すように崖錐層 (dt2) 上面よりも若干地下水位が高く、表土層 (dt1) 内に地下水が若干かかるような状態で、 $F_s=0.99$ と試算された。このことから、崩壊は崖錐層内が飽和状態になったときに発生したものと推定される。

現地調査ならびに安定計算による崩壊の再現、降水情報を踏まえると、当該地の崩壊機構は次のように推定される。これまでに経験した最高レベルの記録的豪雨に伴い、崩壊地頭部付近からのパイプ流により大量の地下水が土壌中に供給され、通常であれば間隙が多く排水能力も高い崖錐層が飽和状態となり、斜面の安定度が低下し、崩壊が発生した。
