# 石積み擁壁の崩壊事例と対策について

(有)太田ジオリサーチ

美馬 健二

令和3年度 土木学会地盤工学セミナー「斜面災害と法・訴訟等の社会システム」

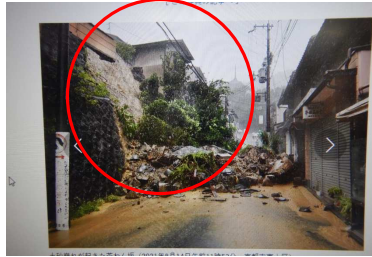
2021年6月25日  
大阪府大阪市西成区天下茶屋東2丁目  
空石積擁壁崩壊

宅地

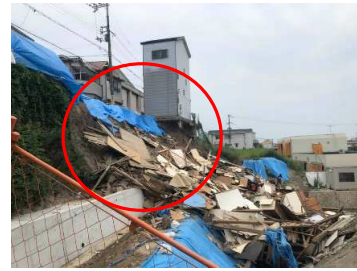
観光地

2021年8月14日  
京都府京都市東山区清水1丁目  
空石積擁壁崩壊

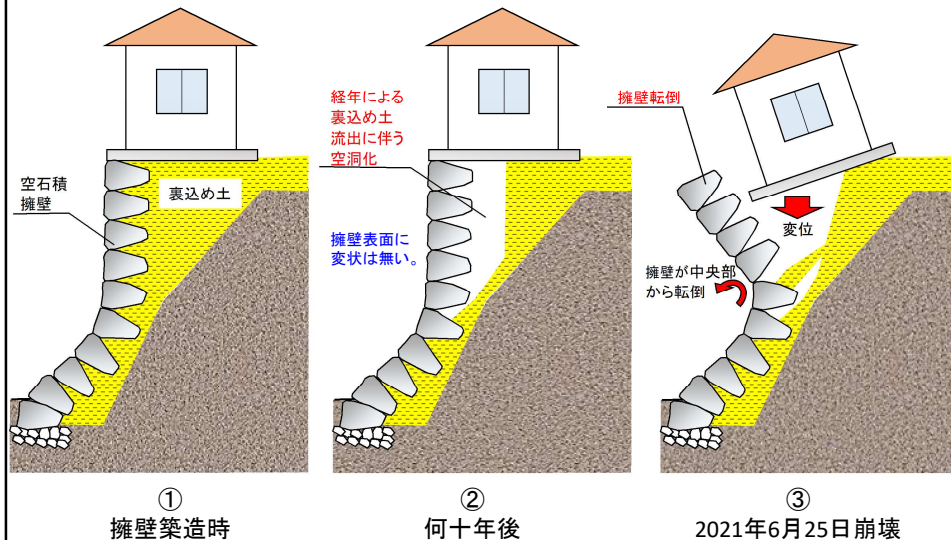
## 大阪市西成区天下茶屋東2丁目の空石積擁壁崩壊メカニズム(仮説)

空石積擁壁崩壊の根本的な崩壊原因は、裏込め土の空洞化である可能性がある。

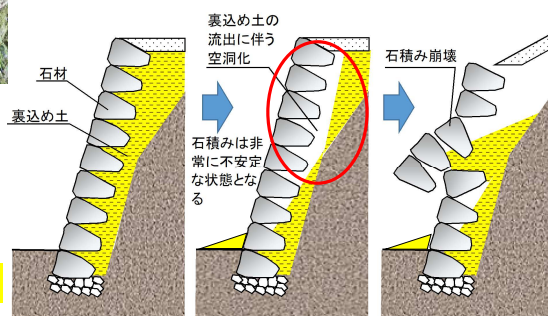
空石積擁壁の背後空洞化に伴う崩壊メカニズム（推定）

空石積擁壁は石材間に隙間があり、この隙間から裏込め土が流出しやすいと考えられる。

長い年月をかけて、裏込め土は徐々に流出し、石材の背後が空洞化する。

石積擁壁は「もたれ構造」である。

石材の自立が困難。

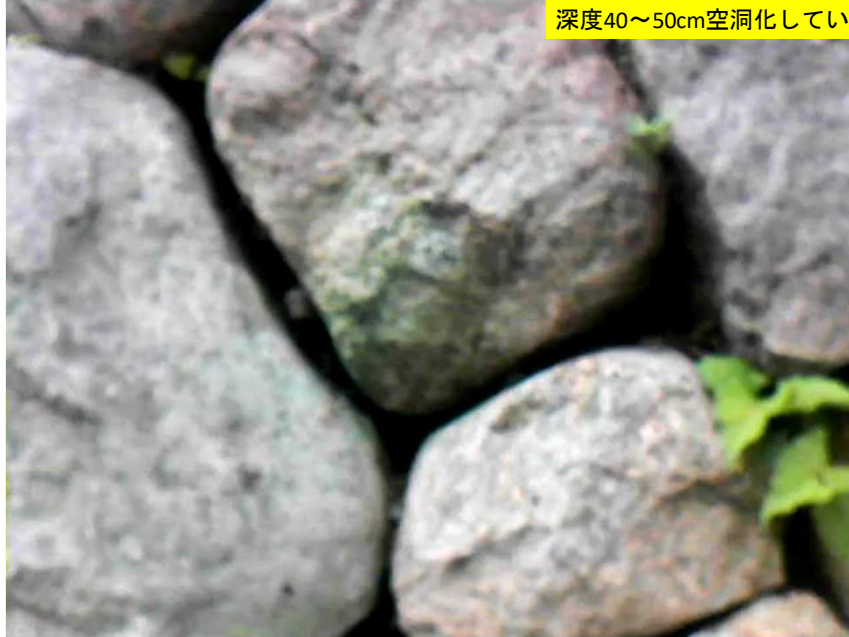
#### 空石積擁壁の石材背後の空洞を小型カメラで観察(動画)

深度40～50cm空洞化していた。

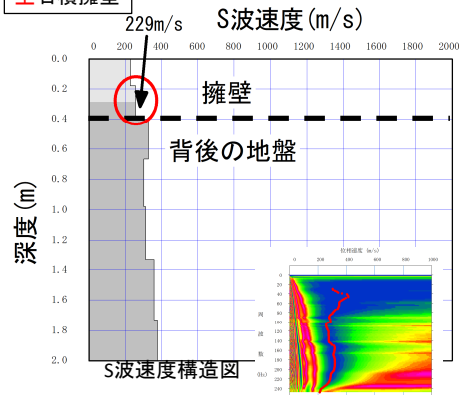
空石積擁壁の探査結果事例  
S波速度 $V_s=229\text{m/s}$

コンクリート相当の  
1000m/sに満たないため

石材背後にコンクリートは無いと  
判断し、空石積擁壁と判定。

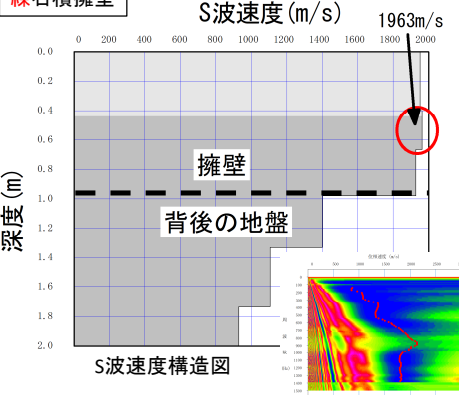
練石積擁壁の探査結果事例  
S波速度 $V_s=1963\text{m/s}$

コンクリート相当の  
1000m/s以上であるため

石材背後にコンクリートはありと  
判断し、練石積擁壁と判定。

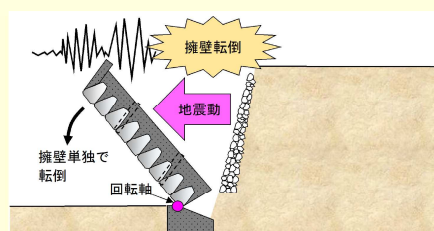
大規模地震時の擁壁倒壊メカニズム

大規模地震時

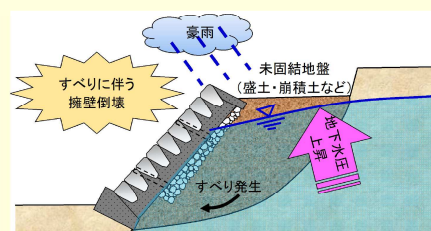
豪雨時の擁壁倒壊メカニズム

豪雨時
