## 関西の都市型災害事例

<sup>1</sup> 太田英将

<sup>1</sup> 有限会社太田ジオリサーチ

防災科学技術研究所「2022年度土砂災害予測に関する研究集会」  
第2部 12月6日（火）13:00-16:50 「都市型土砂災害の現状と課題」

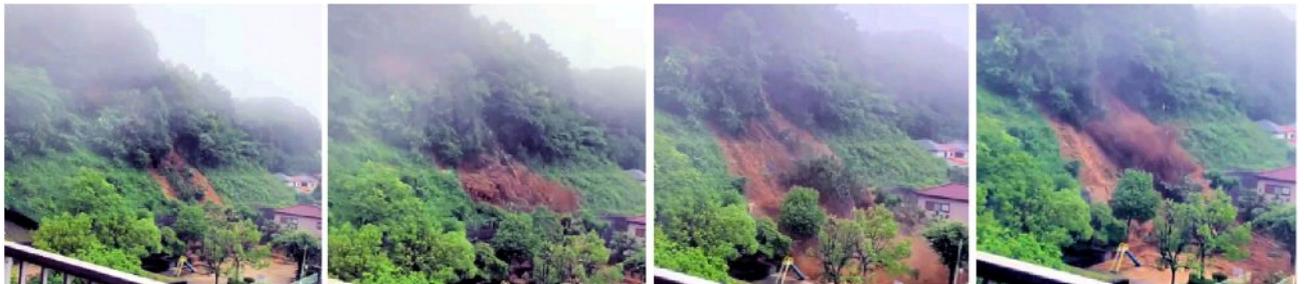
この豪雨災害では、神戸市の鈴蘭台高校横の斜面で崩壊の瞬間が住民の手によって動画撮影されていた。この動画には大量の水を噴き出しながら土砂が崩れる様子が映し出されており、がけ崩れ災害現象の貴重な情報が示唆されている。

写真1 神戸市 鈴蘭台高校裏斜面の崩壊（大量の水を噴き出して崩壊する様子）

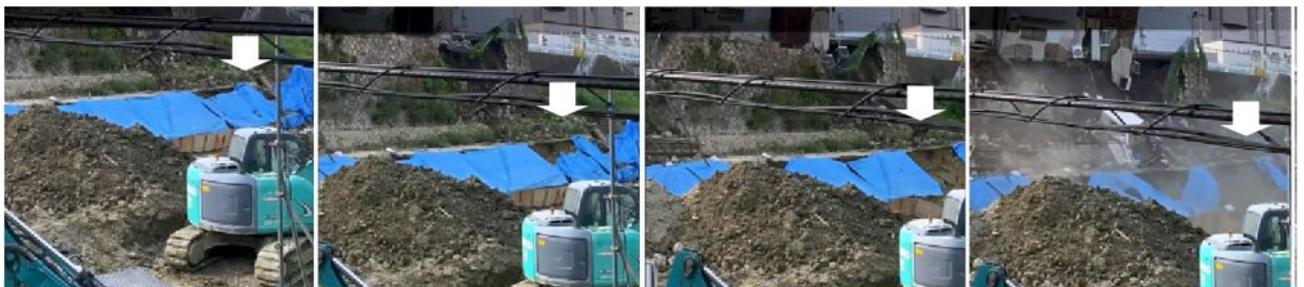
擁壁は造る時の技術基準があっても維持管理についての手引きはほとんど存在しない。このため、いつか壊れる構造物となっている。天下茶屋の老朽化擁壁は、侵食崖の上の緩い傾斜地を盛土により平坦化し、その盛土部分の擁壁が倒壊した。石積擁壁背面の地中侵食による空洞化が原因と考えられるが、それと同時に、付近に住む住民が撮影した映像から、擁壁基礎地盤の変形が倒壊の引き金になった可能性が示唆された。また、現在の建築確認制度では、建築士が既存擁壁を安全と判定しないと擁壁を作り直すか補修する必要が生じるため、安易に「安全判定」されていることも大きな問題である。

写真2 大阪市天下茶屋の石垣倒壊（先行して基礎地盤の破壊が起きていたようである）

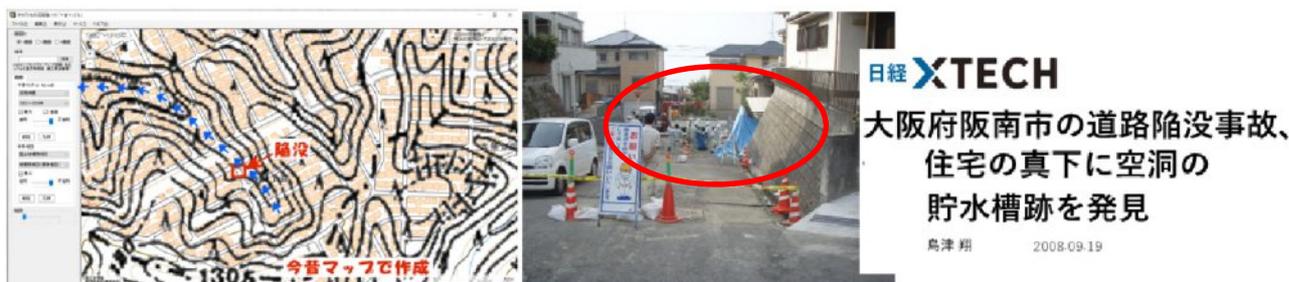
人間が造った造成地も老朽化によって深刻な被害を発生することがある。阪南市舞の住宅地では2008年に3回同じ場所が繰返し陥没した。まさに「見えない恐怖」である。高度経済成長期にたくさん造られた造成地が、大地震の滑動崩落以外にも、陥没災害を発生させる恐れがある。発生原因の多くは地下水による地中侵食と考えられる。盛土内に地下水が存在する場合には避け難い現象である。

図1 阪南市舞の陥没場所と造成前の地形（谷地形の直上で陥没発生）

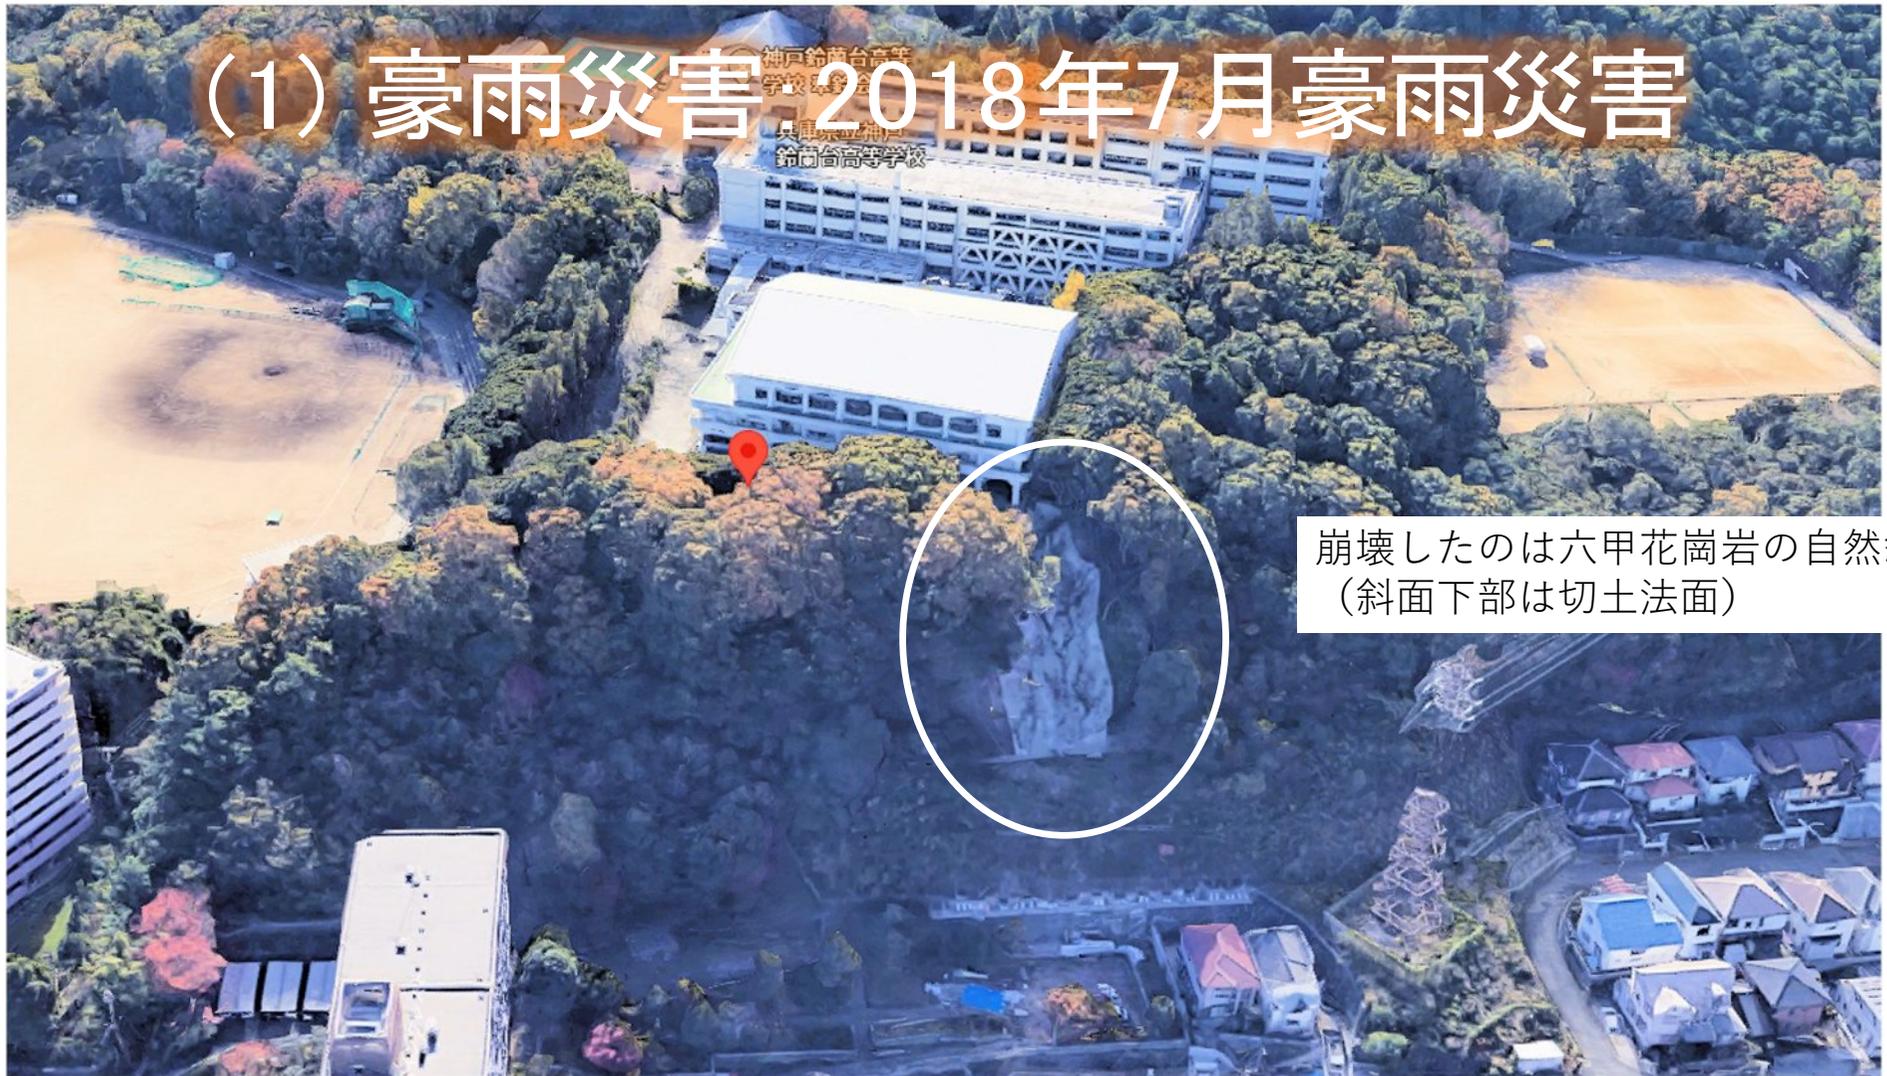
崩壊したのは六甲花崗岩の自然斜面  
(斜面下部は切土法面)

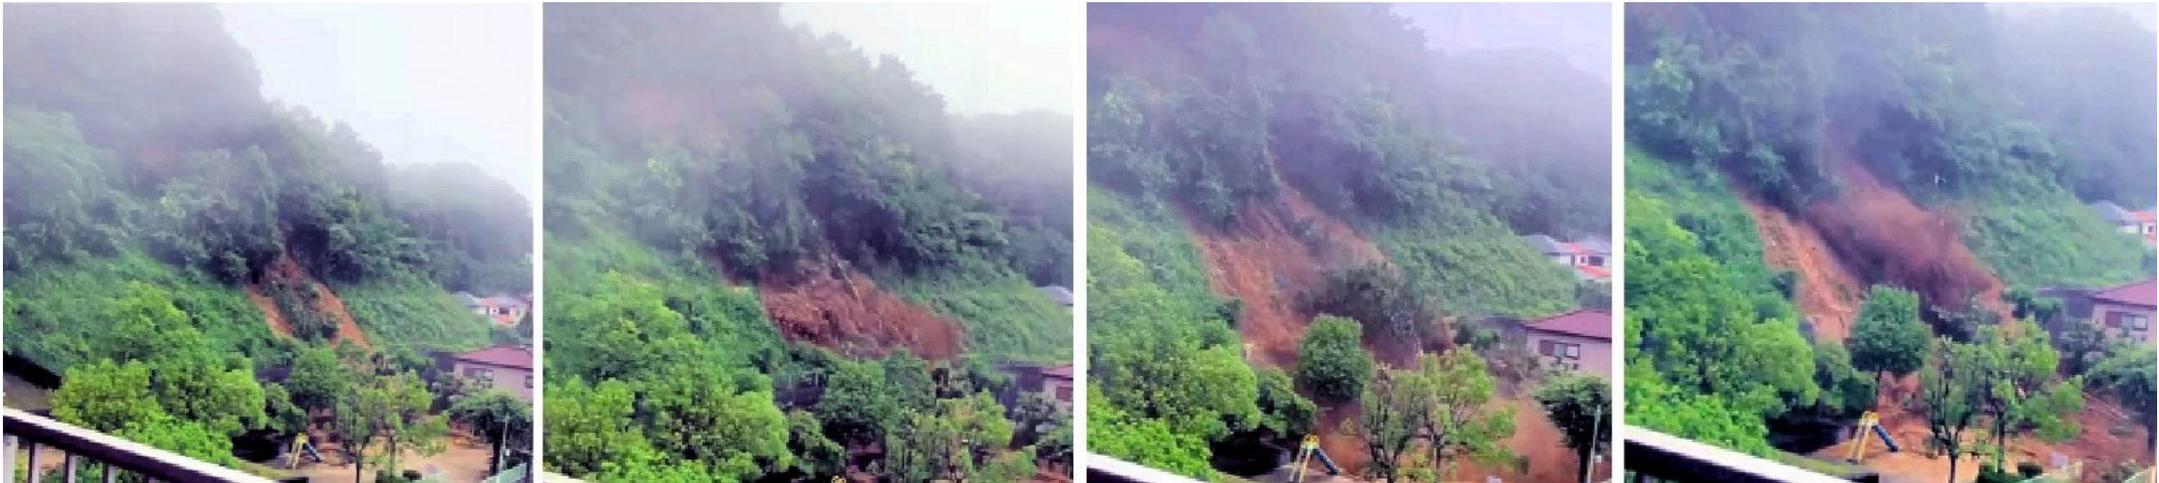
神戸市鈴蘭台高校裏の崩壊の瞬間、間欠的に水が吹き出して崩壊

崩壊の瞬間が撮影されていた：水量と水圧が凄かったように見える

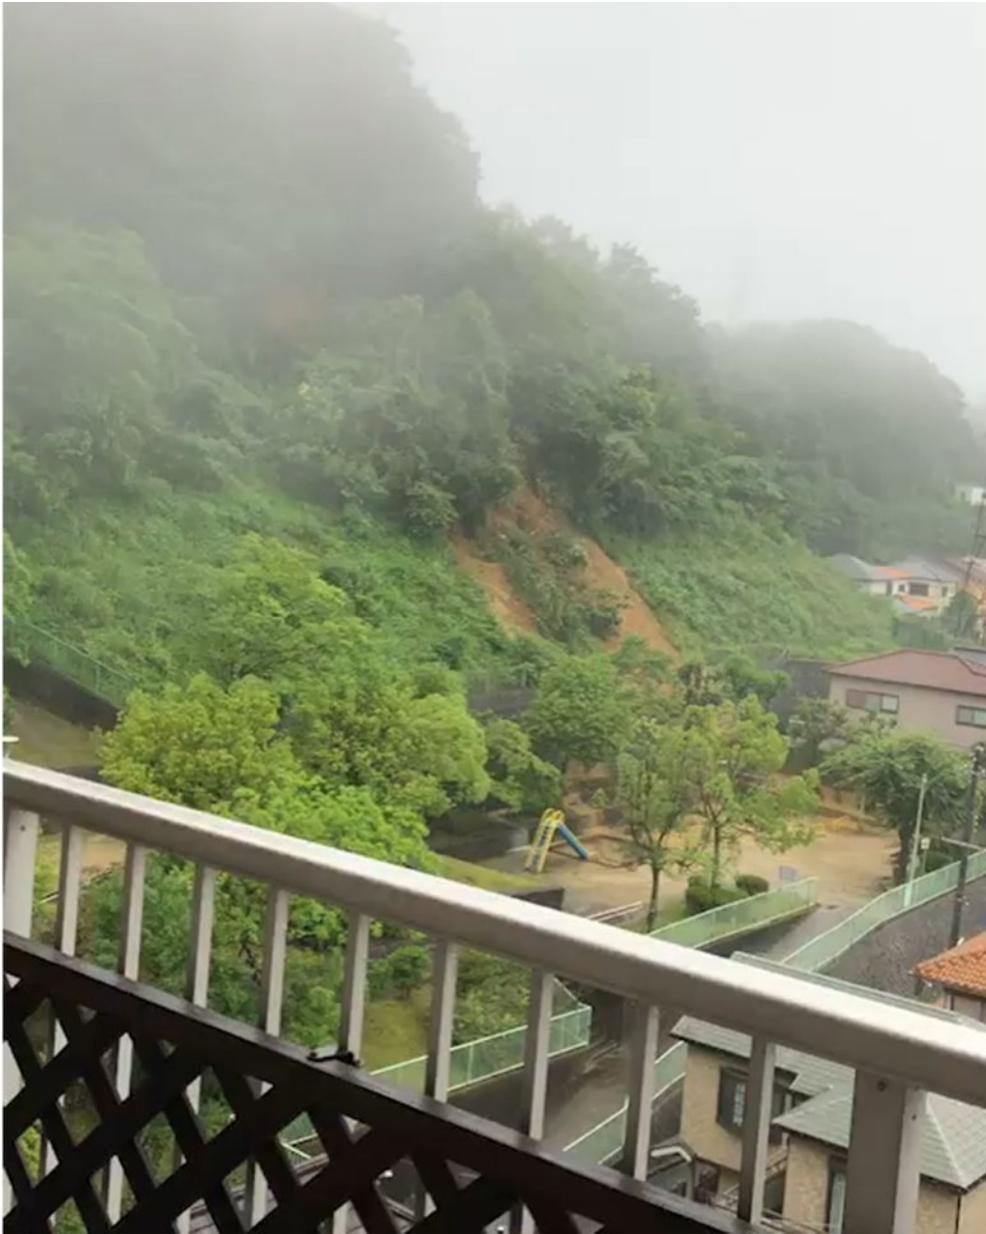
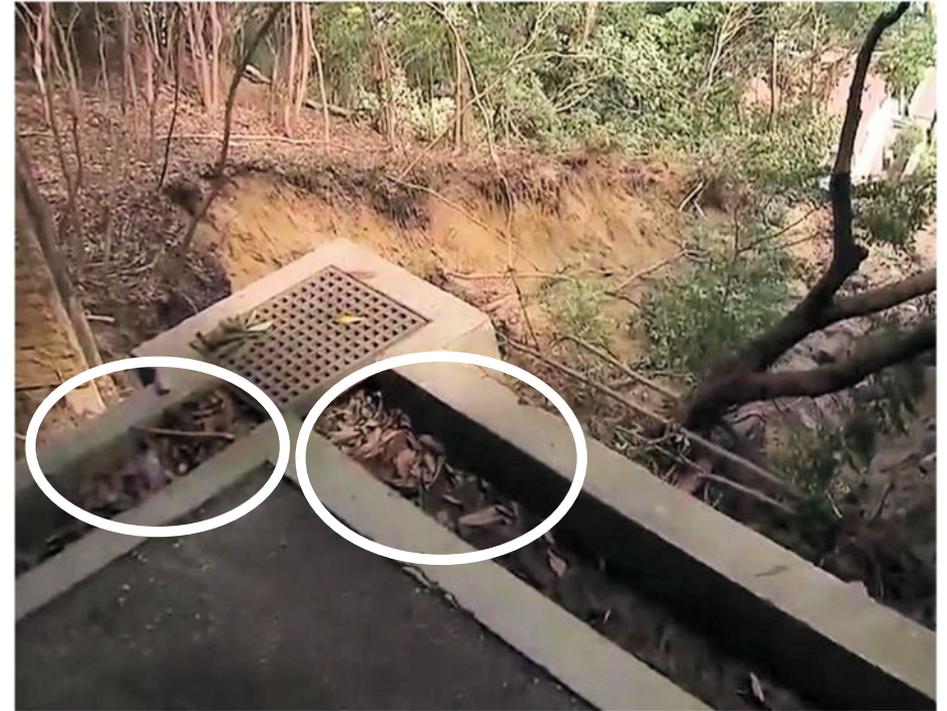
頭部滑落崖の状況

(1) 表層土砂の崩壊である

(2) 集水柵と水路の接合部は落ち葉で閉塞している  
→ 水路で集められた雨水は斜面に供給された

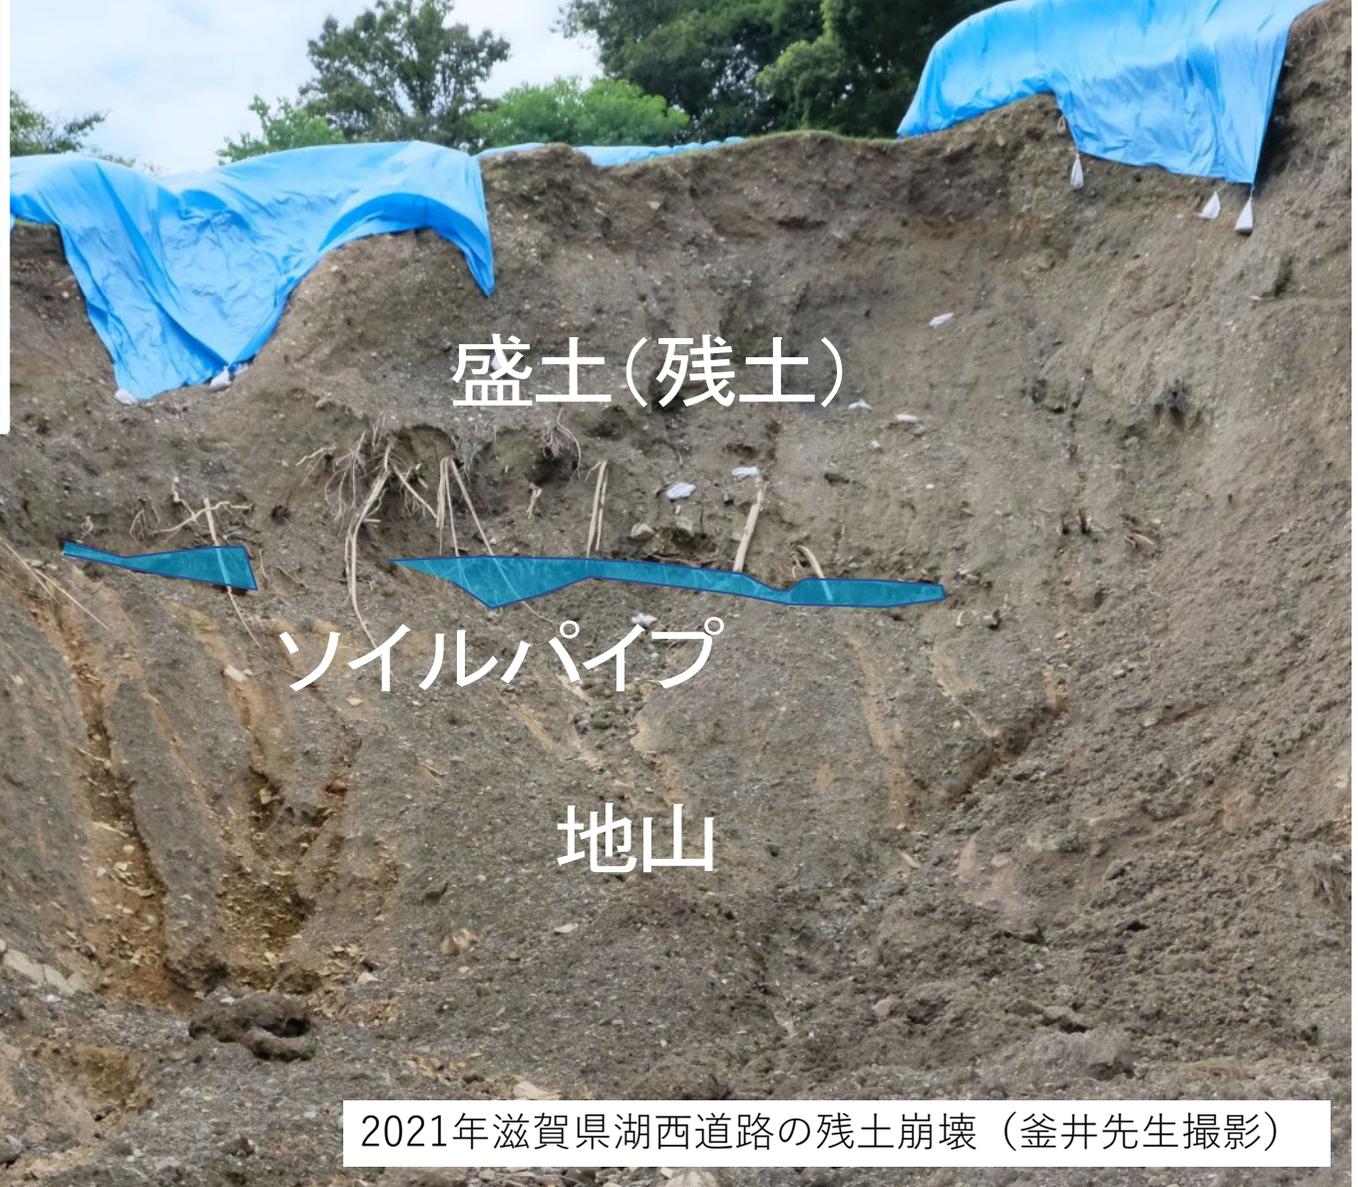
2021年滋賀県湖西道路の残土崩壊 (釜井先生撮影)

盛土(残土)

ソイルパイプ

地山

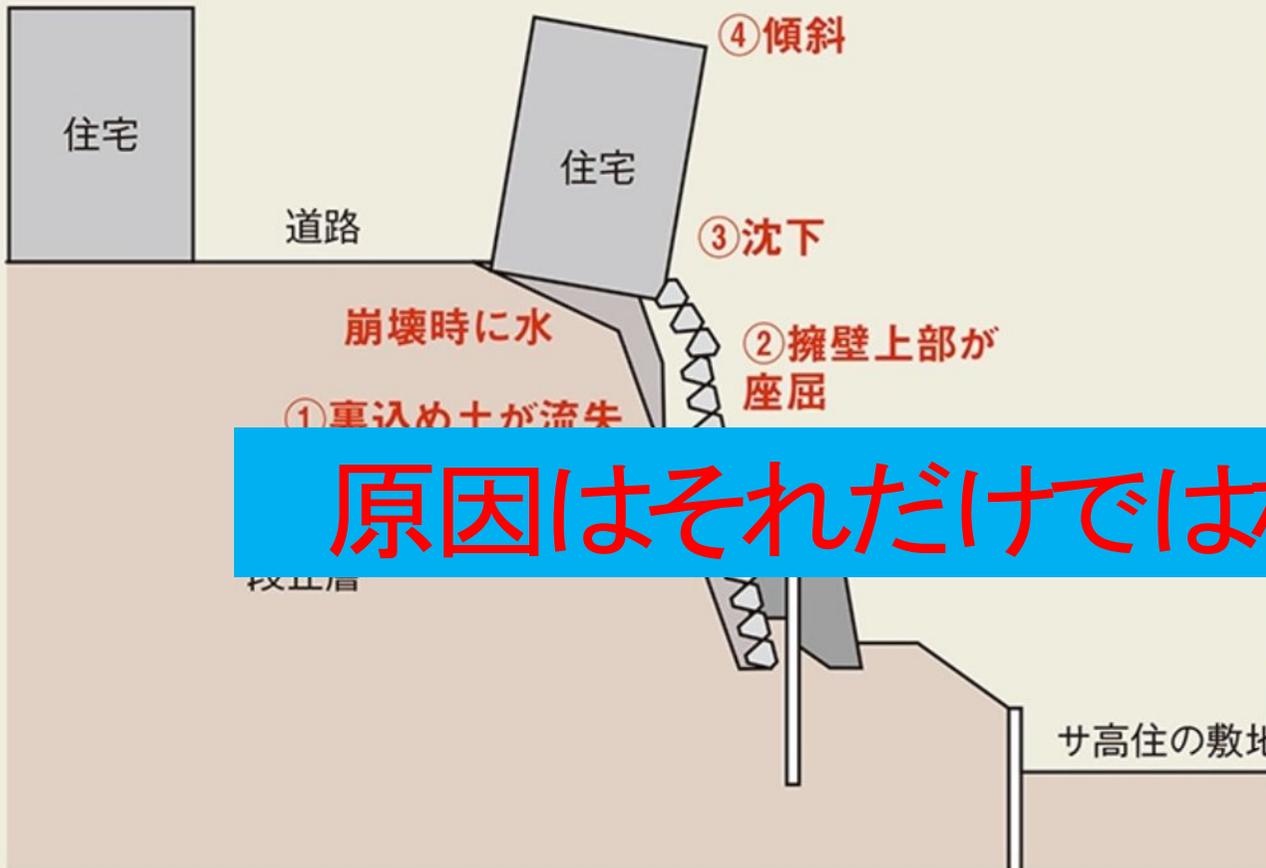
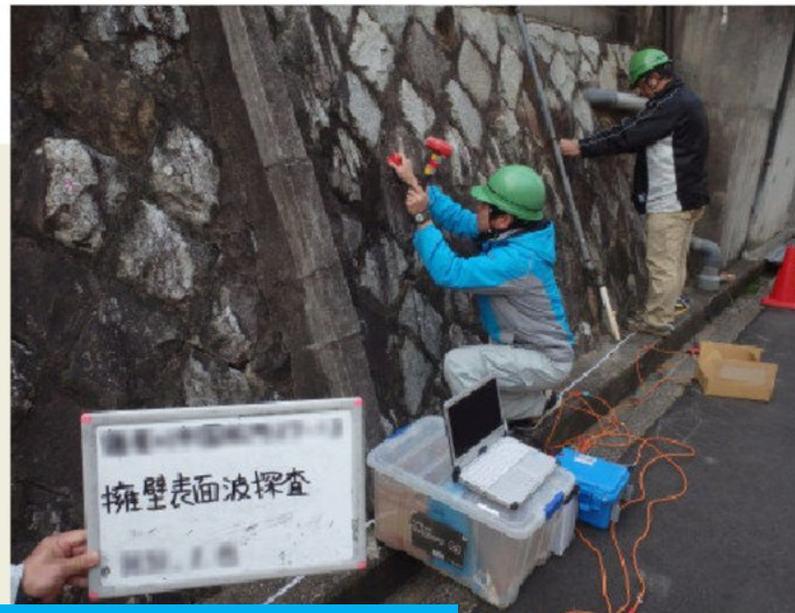
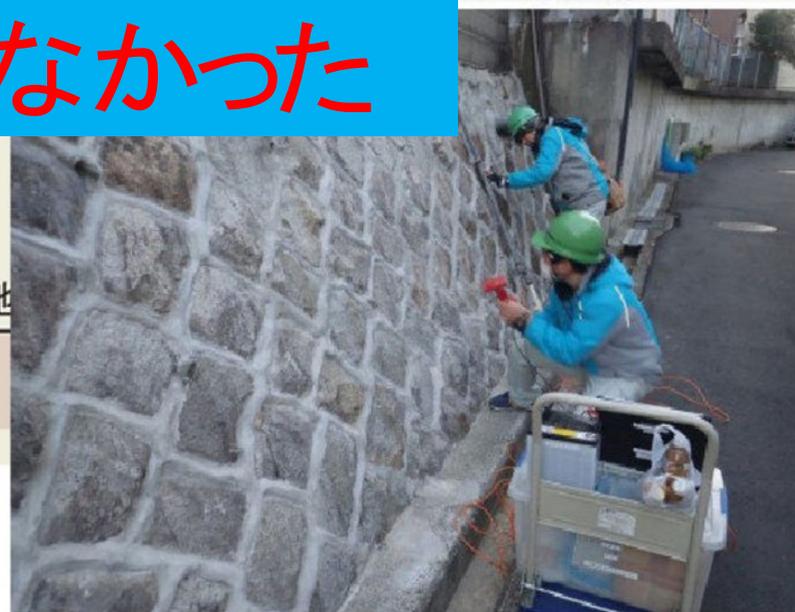
〔図2〕裏込め土の流失で擁壁上部が座屈したか？

太田ジオリサーチの太田英将相談役が推定した崩落のメカニズム。「目視では分からない擁壁背面の健全性を、表面波探査で判定する方法を積極的に導入すべきだ」（太田相談役）（資料：太田ジオリサーチ）

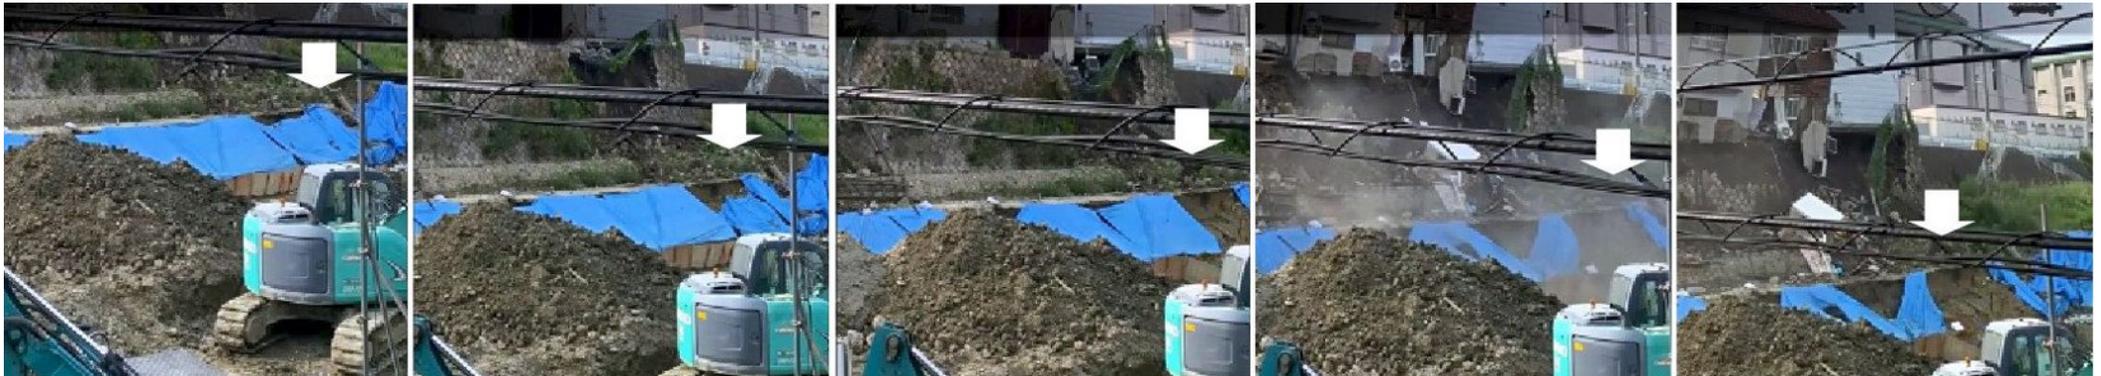
擁壁下方の地盤が倒壊直前に変形していた

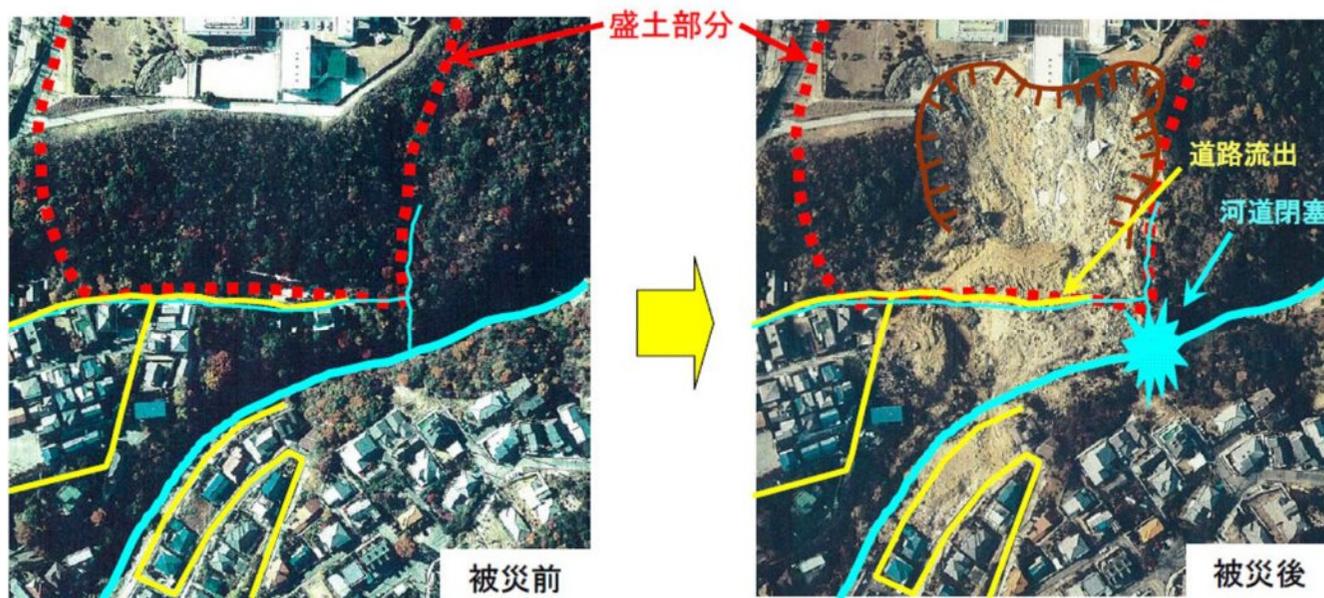
仁川地区(西宮市)

**大規模谷埋め盛土(腹付け盛土タイプ)の崩壊 [死者34名]**

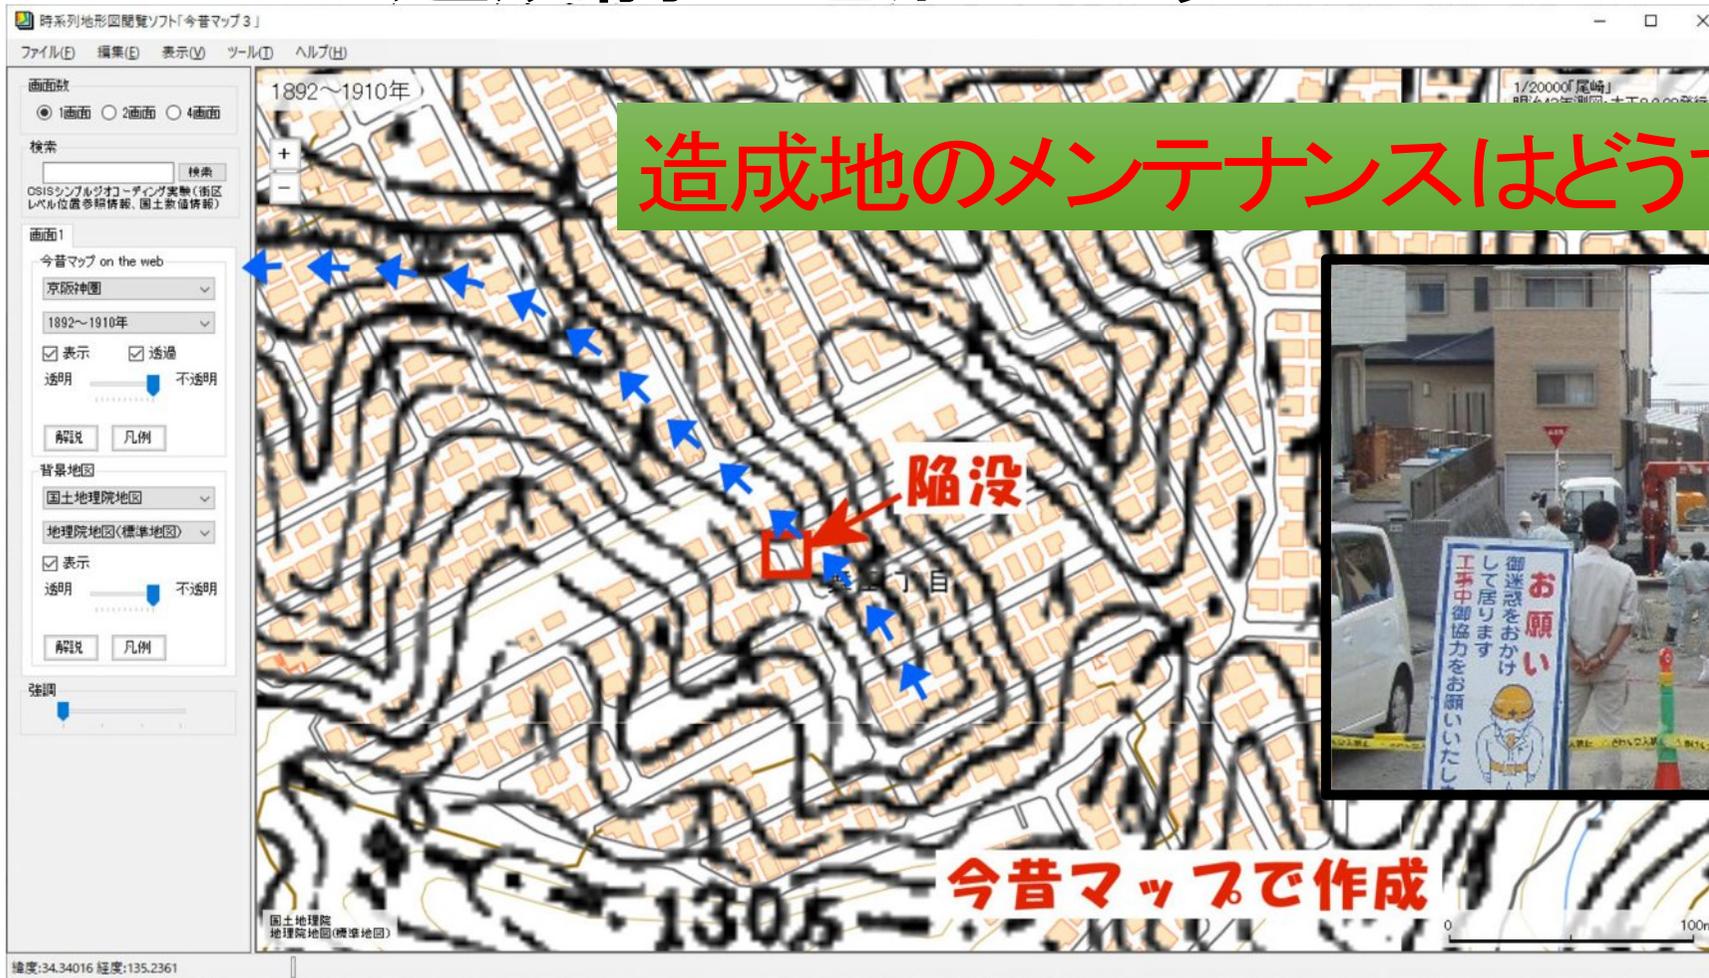
阪南市の舞団地で起きた陥没は、地下に谷があり、そこに内部が空洞の施設が残置されていたことが原因とされている。地下空洞が即席で形成されたということである。

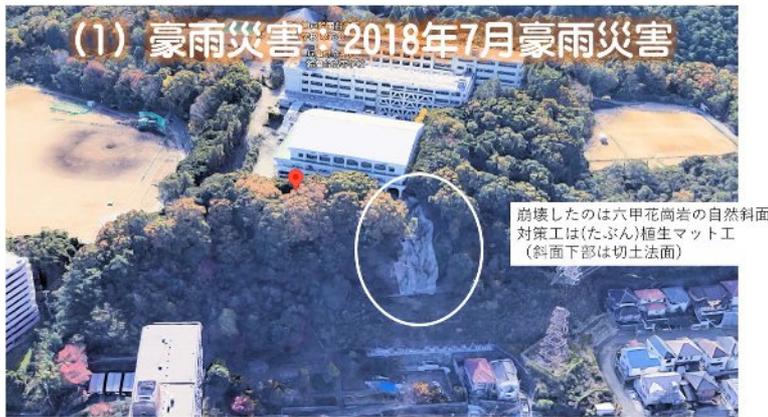
2018年7月の豪雨災害の際に、神戸市の鈴蘭台高校の裏斜面で発生した表層崩壊。近隣住民が崩壊の瞬間を動画で撮影していたので、表層崩壊がどのように発生するのかがよくわかる。対策は植生マット工がなされたようである。

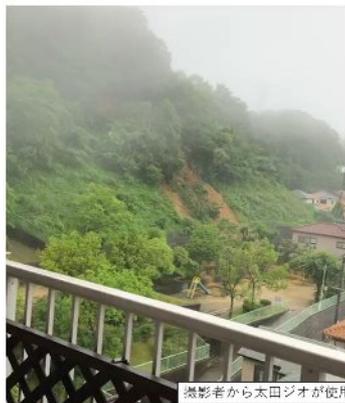
頭部滑落崖の状況

(1)表層土砂の崩壊である  
(2)集水桝と水路の接合部は落ち葉で閉塞している  
→水路で集められた雨水は斜面に供給された

何度も泥水が噴き出して、土と水が一緒になり、泥水の滝のように土砂が斜面を落ちてきている。

また、斜面上部の水路は集水桝付近で閉塞していた。

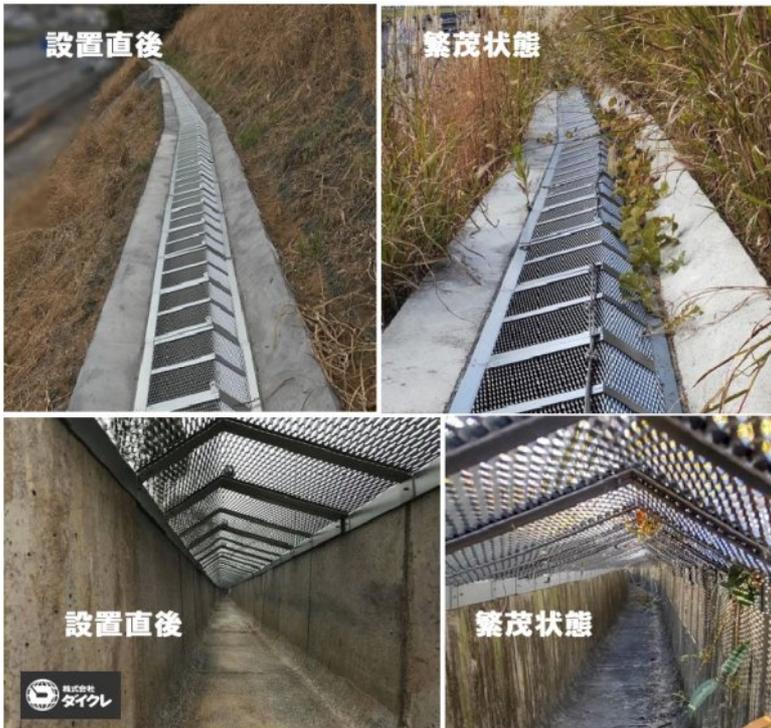
表面排水工の溢水が崩壊の原因になるのは、小段側溝が落ち葉や枯れ枝で閉塞するからである。特に集水柵付近で枯れ枝が引っ掛かると、その背後に落ち葉が引っ掛かって、完全に閉塞される。

閉塞箇所まで法面の水を集めてきて、閉塞箇所手前から法面に集中的に溢水するため、崩壊を誘発する。

対策としては「水は入るが落ち葉や枯れ枝が入らない蓋」が効果的である。蓋の上に溜まった落ち葉が、乾燥時期に風で吹き飛ばされるようにするとメンテナンスの負担が少なくて済む。

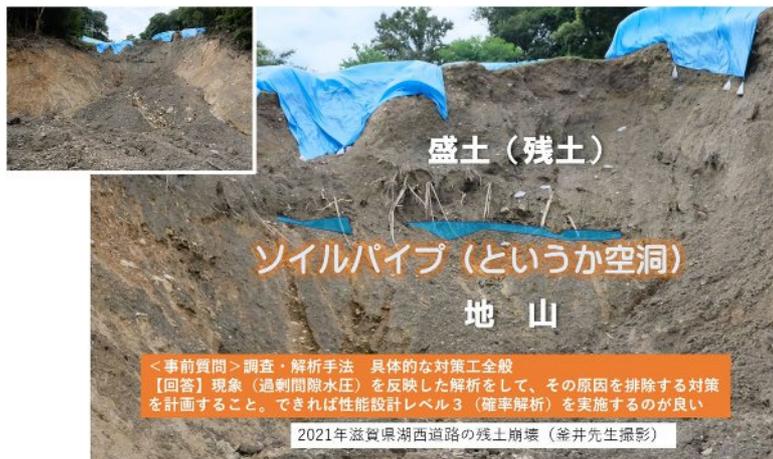
過剰間隙水圧が発生するのは、ソイルパイプが飽和するレベルの記録的豪雨時である。指標としては土壤雨量指数履歴順位第一位相当程度の雨と考えればよい。

土中では時間の経過とともに地中侵食が進行してソイルパイプが形成される。

盛土底面と地山との境界付近には顕著なソイルパイプの集中がある。もはや空洞と言っていいレベルである。

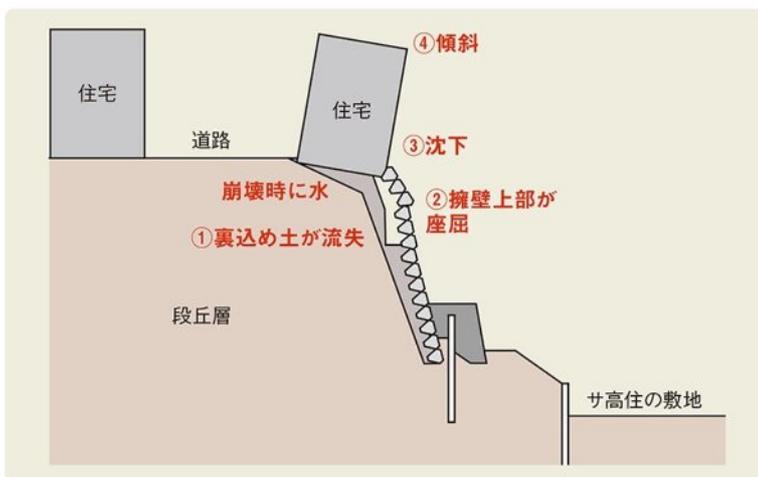
〔図2〕裏込め土の流失で擁壁上部が座屈したか？ 太田ジオリサーチの太田英将相談役が推定した崩落のメカニズム。「目視では分からない擁壁背面の健全性を、表面波探査で判定する方法を積極的に導入すべきだ」（太田相談役）（資料：太田ジオリサーチ）

当初、擁壁背面の土砂が地中侵食により失われ、もたれ式構造物が不安定化し、座屈が起きたものと考えていた。もちろんその現象もあったと思われるが、現地に住む人が撮影していたビデオにより、別の原因もあったことが判明した。

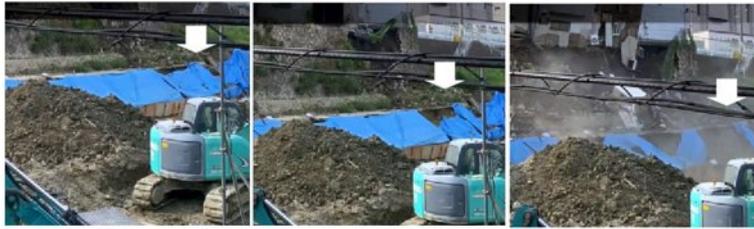
擁壁下方の地盤が倒壊直前に変形していた

石垣倒壊の瞬間を撮影したビデオには、擁壁から離れた場所にある土留柵が変形し、その変形量が大きくなったところで倒壊が発生したことが見て取れた。すなわち、石垣の基礎部に「滑り破壊」が起きていた。

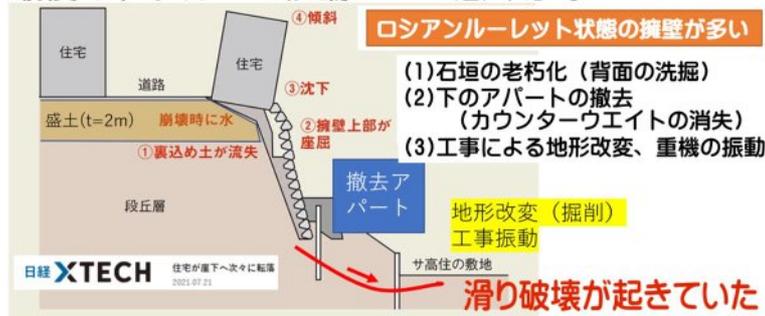
〔図2〕裏込め土の流失で擁壁上部が産屈したか？  
太田ジョリサーの太田英行相談役が鑑定した崩落のメカニズム。「目視では分からない擁壁背面の健全性。衛星画像で判定する方法を積極的に導入すべきだ」(太田相談役) (資料：太田ジョリサー)

石垣下には平坦面があり、かつてアパートが建っていた。これが撤去されたことによりカウンターウエイトが除去されたことも不安定化につながった可能性がある。

また下側の老人介護施設建設のための掘削や、工事振動も何らかの影響を与えたと思われる。

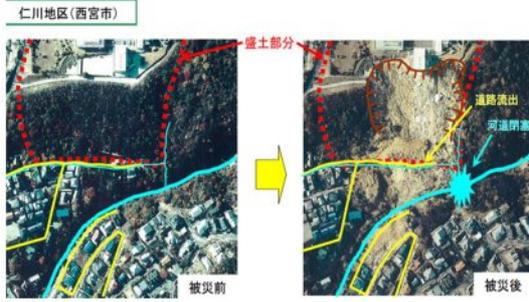
大規模谷埋め盛土(腹付け盛土タイプ)の崩壊 [死者34名]
