都市部に隠れた地震時盛土地すべりとその課題

太田英将 (有限会社太田ジオリサーチ)

2023年5月9日 日本地すべり学会関東支部

都市部に隠れた 地震時盛土地すべり とその課題

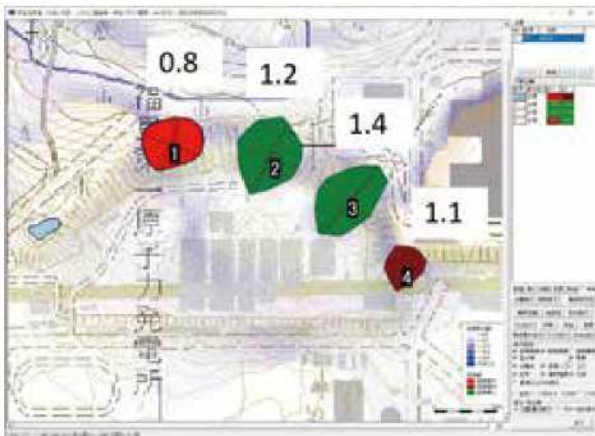
鈴木雅一¹³⁾の論文に掲載されている造成前後の地形情報を用いて側方抵抗モデルで検討したところ、崩壊した盛土のみが安全率1.00を下回

っていた（図5, $F_s=0.8$ ）。

図5 側方抵抗モデルを用いた評価結果
土砂が送電線鉄塔を倒壊させた崩壊は $F_s=0.8$ のものである

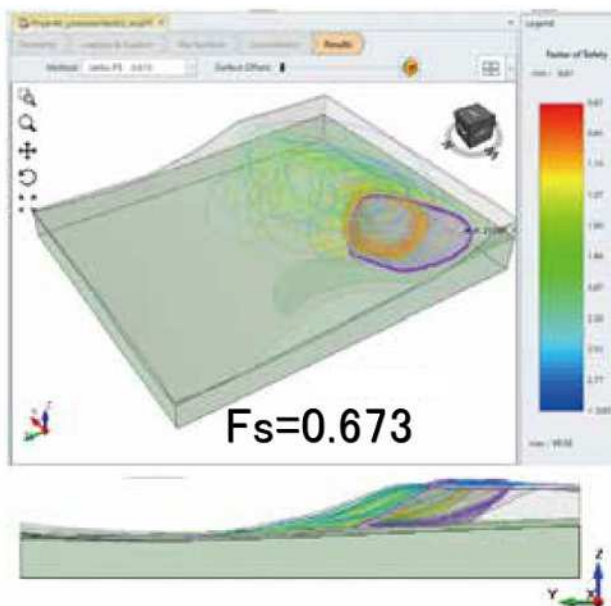
また、楕円弧で試行計算する3次元安定解析（2次元法の試行円弧スベリ解析に相当）を実施したところ、図6に示すように最小安全率が $F_s=0.7$ となり、崩壊形状も実際の崩壊に近いものが再現された¹¹⁾¹²⁾。

なお、このときに盛土底面には、過剰間隙水圧比 $=0.33$ を作用させている。この値は、次の方法で、側方抵抗モデルの最適パラメータから導いたものである。

図6 3次元安定解析結果
Rocscience社のSLIDE3で計算した

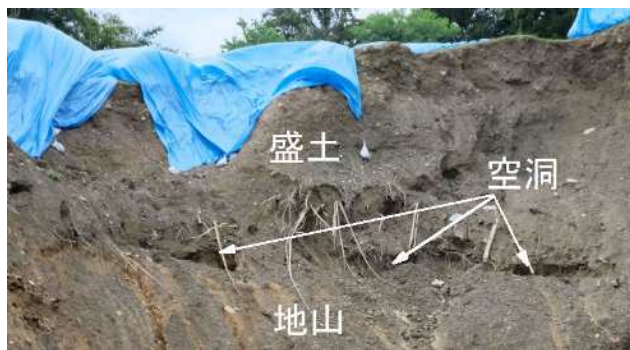
写真 1 盛土と地山との境界の空洞
(2021 年滋賀県湖西道路で釜井俊孝撮影)

筆者は、過剰間隙水圧は写真 1 に示すような地

中侵食による空洞 (あるいは大きな緩み領域) の崩壊で発生するので、その物性を土質試験で計測することは不可能だと考えている。

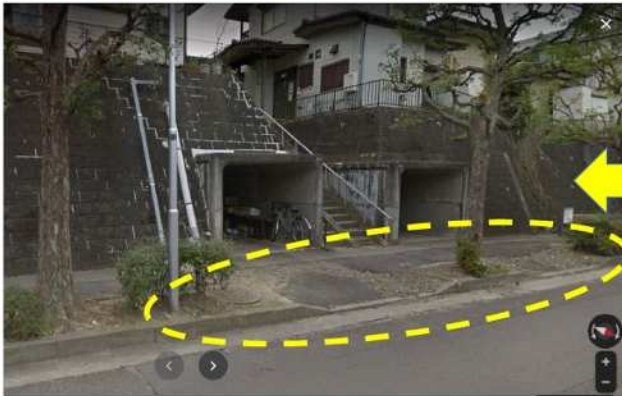
2011年10月撮影(Googleストリートビュー)
※東北地方太平洋沖地震における歩道部の変状

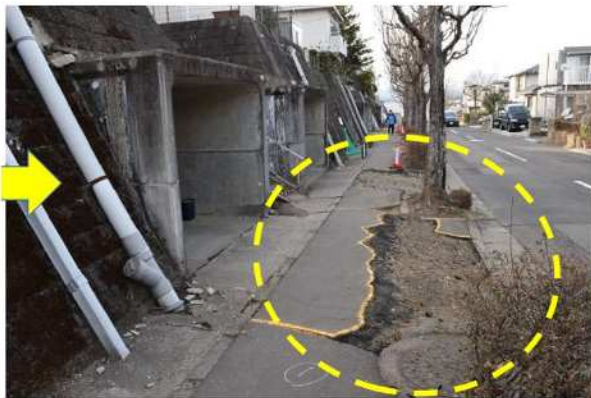
2022年3月16日の福島県沖地震で被災
※歩道部が連続して隆起により変状

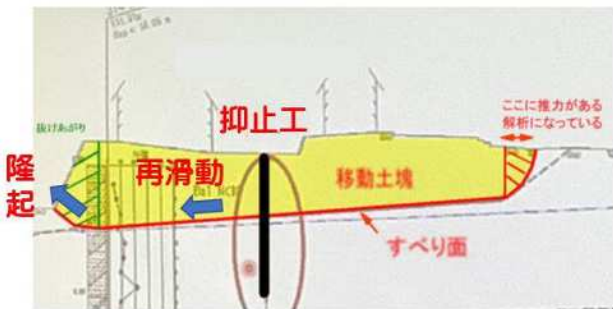
図9 仙台市西花苑二丁目の再度災害断面図

対策工断面図を図9に示す。土塊の中央部付近に抑止杭が設置されている。杭よりも上方の移動土塊は杭によって移動が制限されているので、滑動したのは杭の下流側である。くさび杭で設計されているとのことなので、杭背面の有効抵抗力が十分にあったはずだが、震度5強の揺れを受けて杭下流側の土塊は安全率 $F_s < 1.0$ となった。

この断面図で杭下流側が $F_s < 1.0$ となるための試算を水圧を考慮せず実施したところ、すべり面強度は $c=0\text{kN/m}^2$ 、 $\phi=0.15^\circ$ と逆算された。すべり面強度が、ほぼゼロでないと滑動しないのである。そのようなゼロ強度は、通常の間接土が材料の盛土では、過剰間隙水圧を抜きにして説明することはできない。

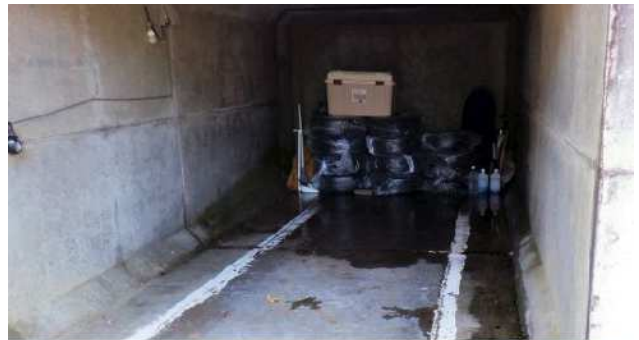
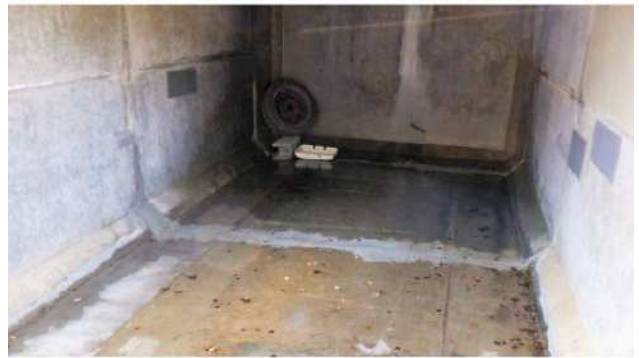
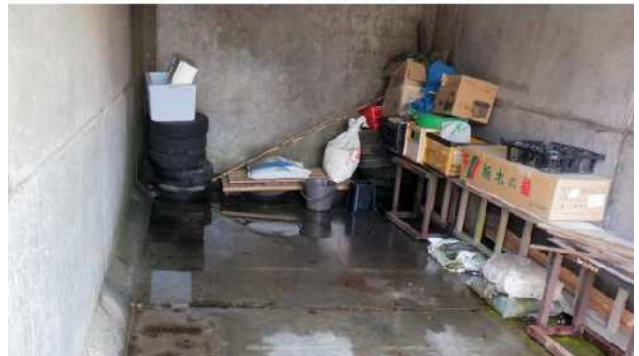
写真3 全てのガレージの奥に水が溜まった

現地見学に行ったのは、福島県沖地震から約4か月後であるが、被害があった通りの全てのガレージの奥に水が溜まっていた(写真3)。ガレージの奥に水が溜まるのは大雨・大雪の直後など以外にはないのが普通である。何らかの異常事態が

起きているものと推測した。具体的には、土の中で発生した過剰間隙水圧を解消するために、地下水が時間をかけて絞り出されてきているのであろう。これは地中に過剰間隙水圧が発生したひとつの証拠と考えられる。

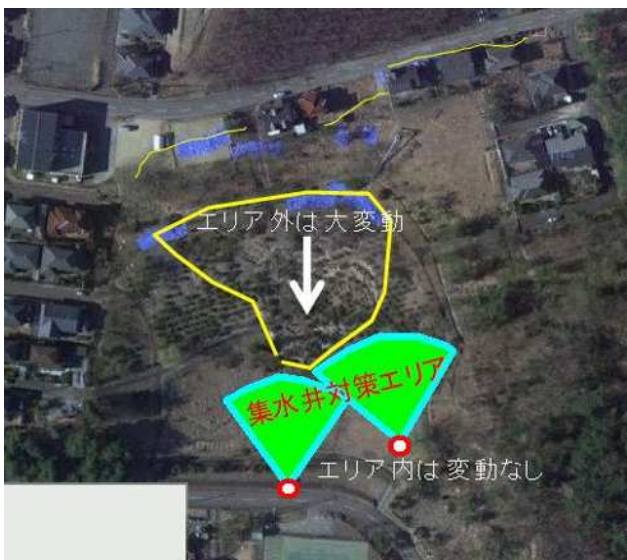
写真5 集水ボーリング到達域は変動せず

集水井の集水ボーリング管到達範囲に限って変動しなかった理由は、集水ボーリング管が過剰間隙水圧消散効果を発揮したものと考えられる。

すなわち、盛土の地震時地すべり防止工としては、抑止工は盛土の変形を防止できない点で不適な工法で、過剰間隙水圧消散工が有効である。

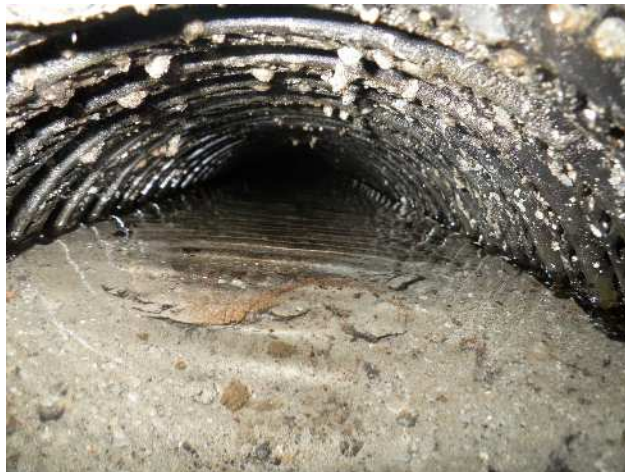
写真 6 は、盛土工事竣工直後に暗渠管を撮影したものである。この時点ですでに断面の 7 割程度が土砂で埋まり、ストレーナー部分を細かな泥が塞いで、排水機能が停止寸前である。

写真 6 中央排水工法で施工された盛土竣工直後の暗渠管の内部写真

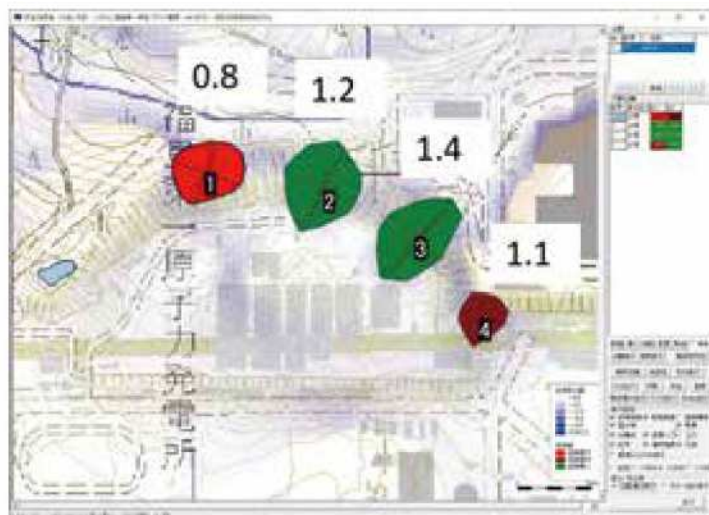
図5 側方抵抗モデルを用いた評価結果
土砂が送電線鉄塔を倒壊させた崩壊は $F_s=0.8$ のものである

東電の調査・解析（静的・動的2次元解析）では安全率が $F_s>1.0$ となった →現象が再現できない

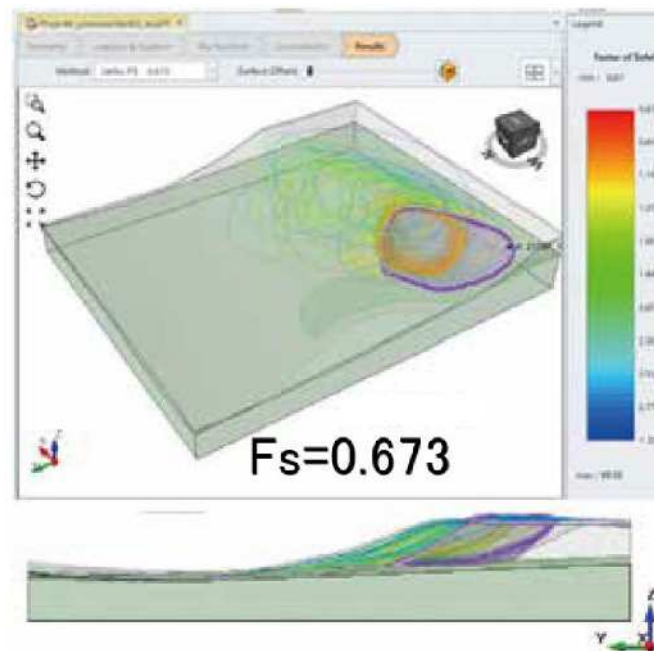
図6 3次元安定解析結果
Rocscience社のSLIDE3で計算した

過剰間隙水圧を考慮した3次元解析では、簡易モデルでも楕円弧計算モデルでも現象が再現できる

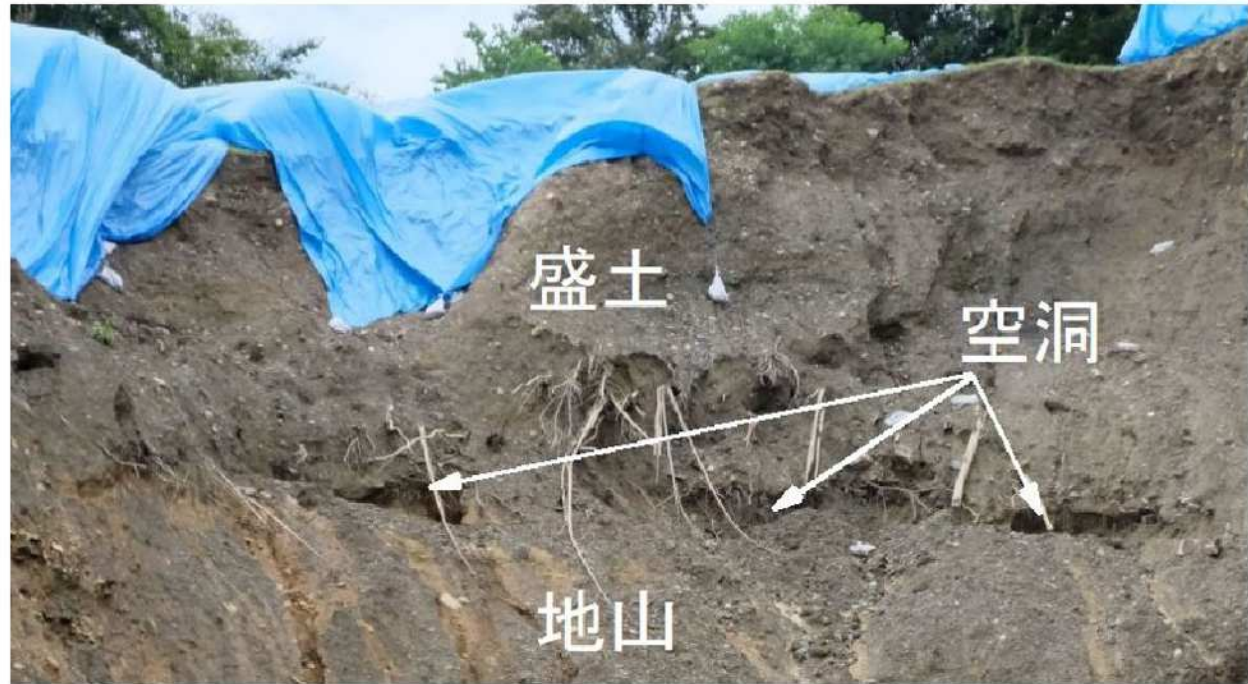
写真1 盛土と地山との境界の空洞
(2021年滋賀県湖西道路で釜井俊孝撮影)

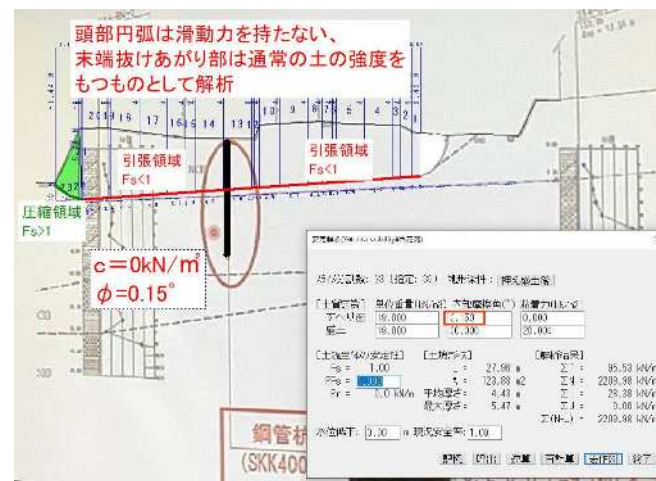
$F_s=1.00$ で逆算
(杭の下流側)
 $c = 0\text{kN/m}^2$
 $\phi = 0.15^\circ$

底面すべり面強度
はゼロだった

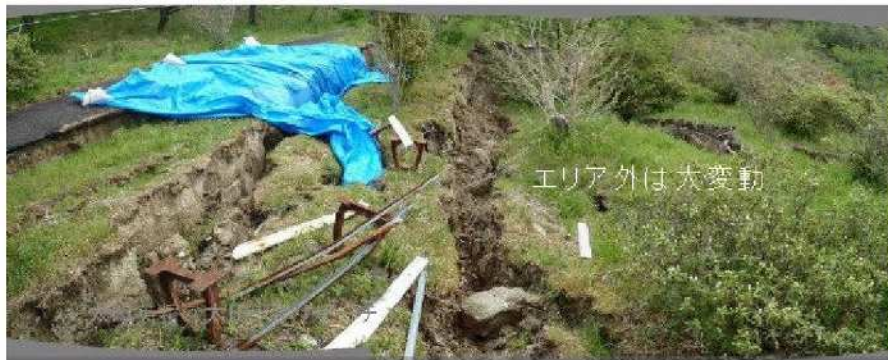
写真4 集水ボーリング到達外の大変動

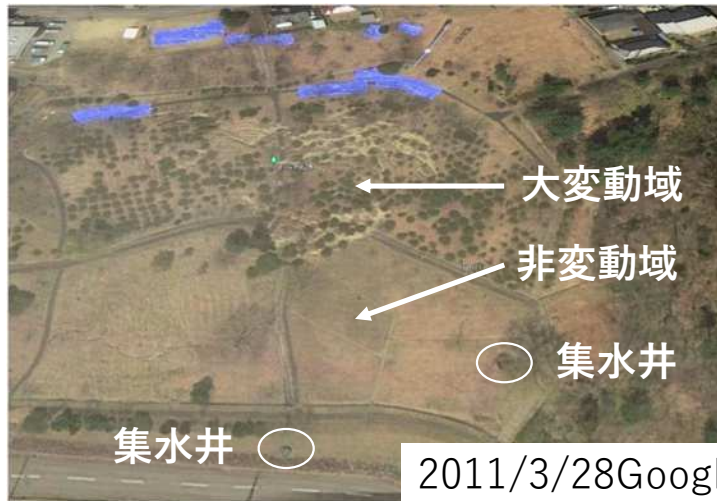
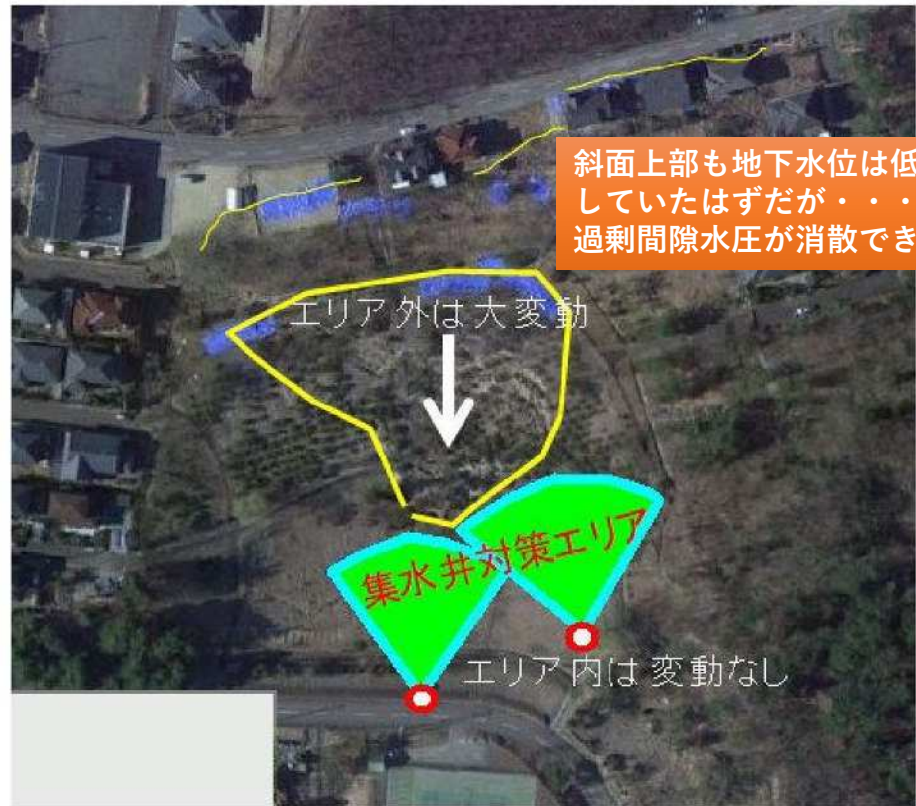
写真5 集水ボーリング到達域は変動せず

対策効果は「排水距離」が支配している

先端間隔10mはとりあえず効いた

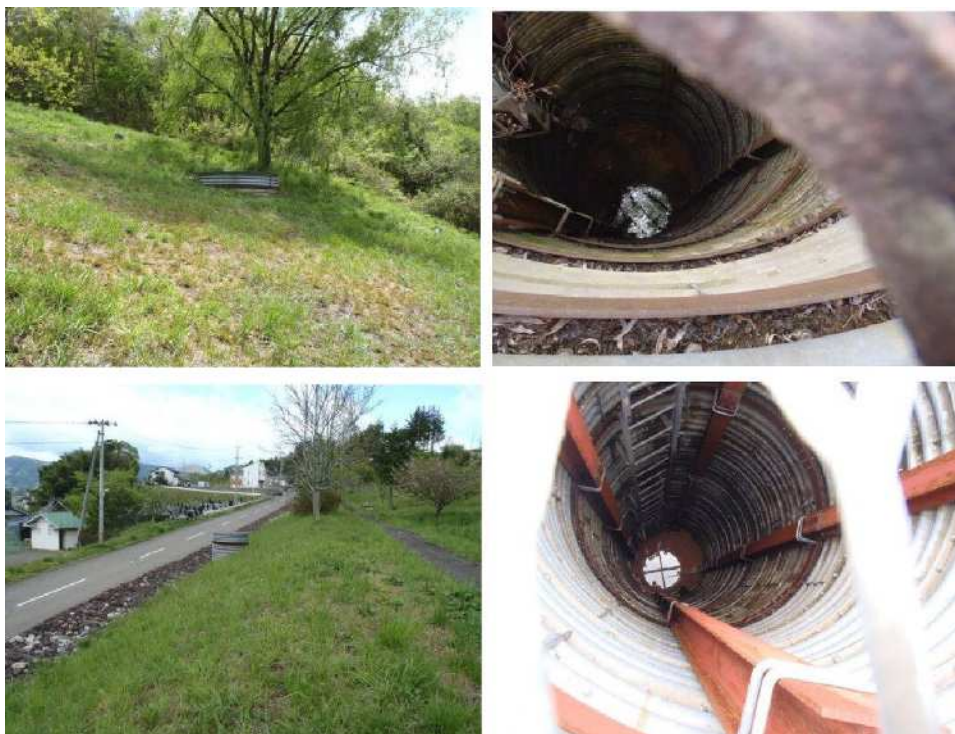
斜面下部は平穏

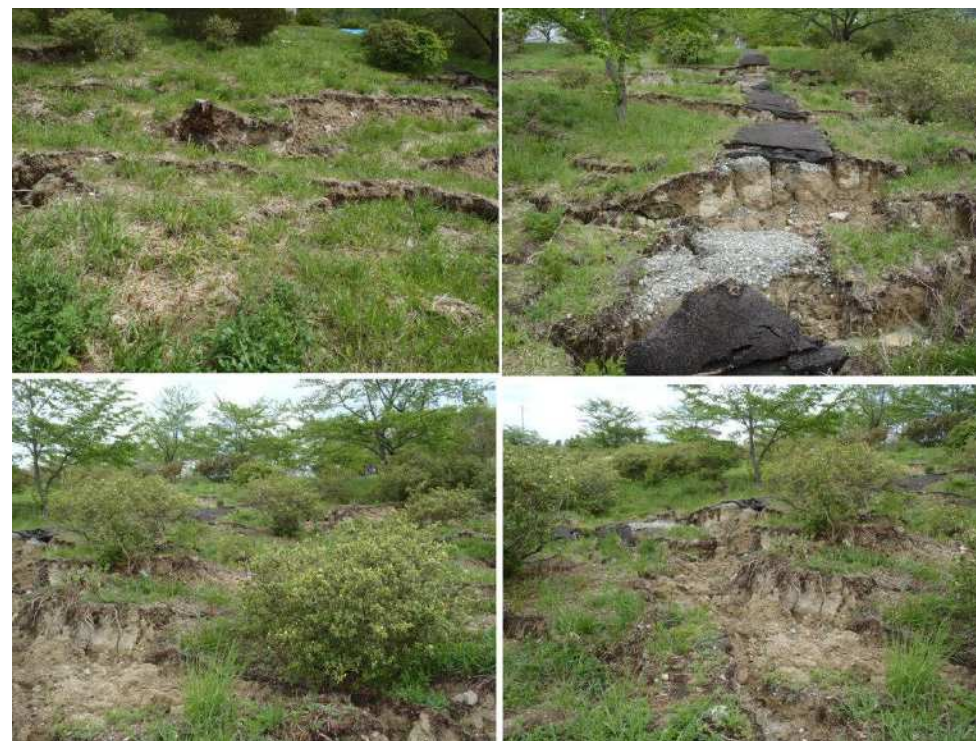
斜面上部は大変動

斜面上部の地下水位も、集水井によって当然低下しているので、**地下水位（静水圧）低下の問題ではなく、過剰間隙水圧消散、すなわち排水距離の問題だった**と思われる。

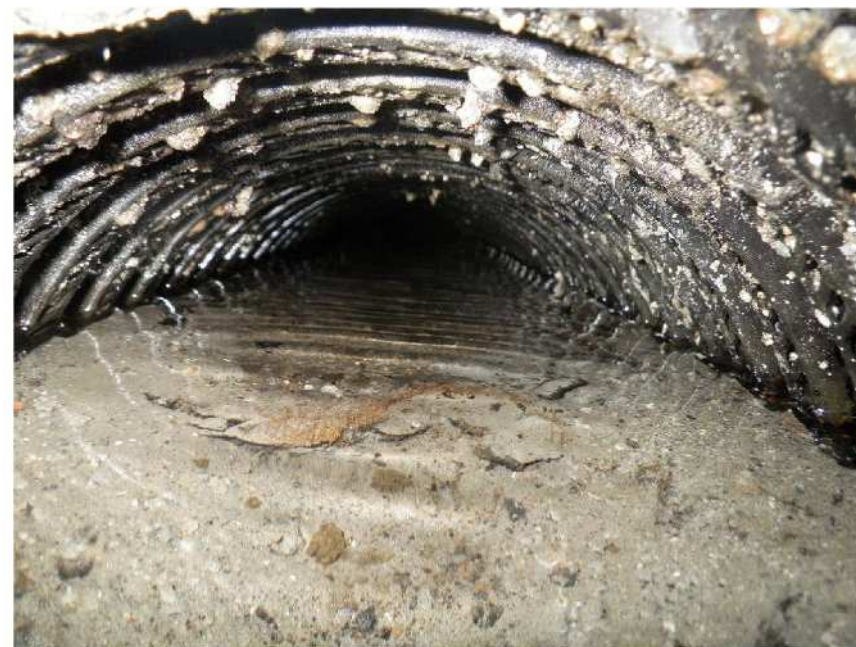
写真 6 中央排水工法で施工された盛土竣工直後の暗渠管の内部写真

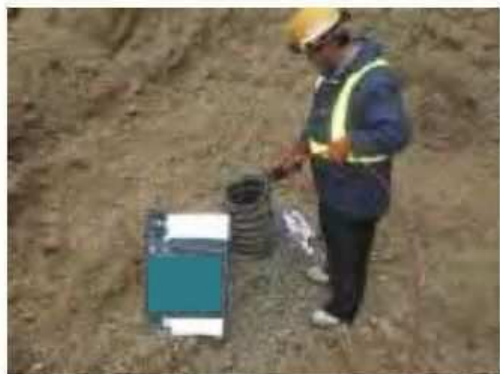
つい最近、ある造成地盛土において、偶然、暗渠内部の調査（ポアホールカメラ調査）が行われた（きわめて稀な事例）。暗渠は、地表から深さ約20mの盛土の底にある。

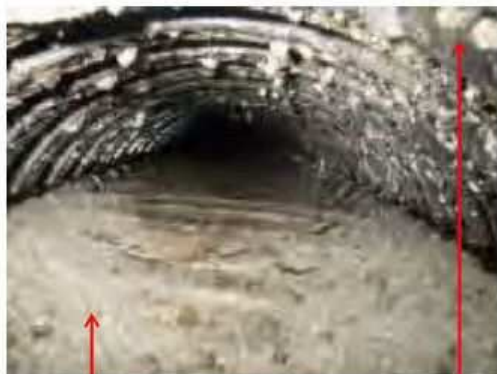
断面の7割程度が土砂で閉塞（排水機能は停止寸前）

天井に大量の泥が付着。ストレーナー孔の詰り+過去に高濃度の土砂を含む地下水によって、天井まで満たされたため

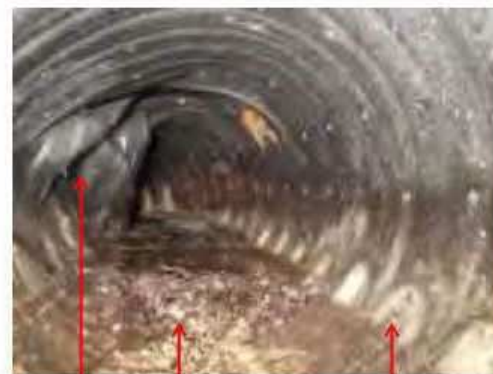
土圧に耐えられずのボルゲート管が変形し破壊されている

ストレーナー孔にスケールが付着し、詰まっている孔もある。底面付近から地下水が湧出している

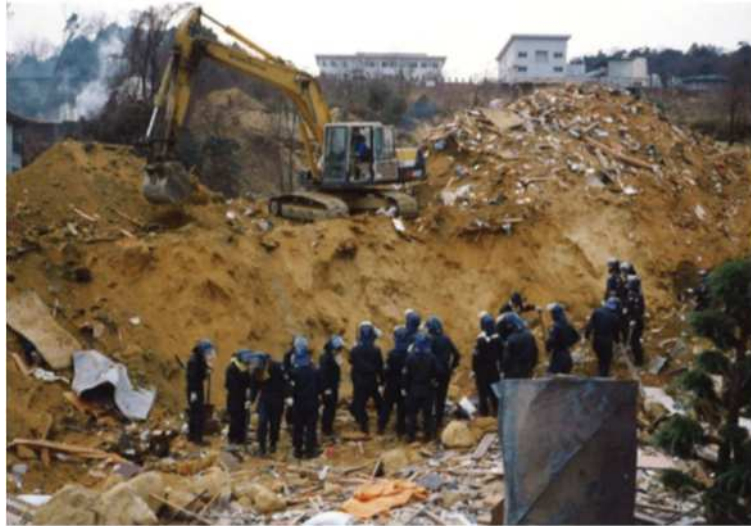
1995年仁川百合野町（盛土下流住民34名死亡）

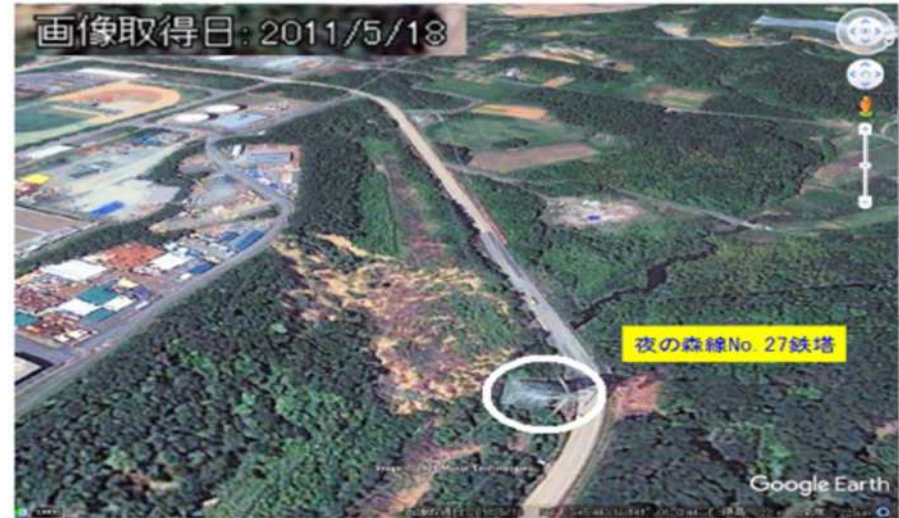
2011年福島第一原発 全電源喪失の原因は盛土崩壊
