報文

# 赤外線カメラ搭載ラジコンカーを用いた谷埋め盛土内暗渠排水管の点検方法

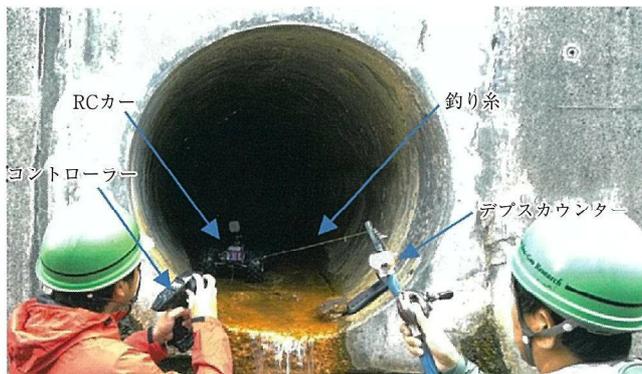
写真-3 点検の様子

暗渠管内点検の概要図を図-3に示す。現場は、宅地の谷埋め盛土（幅約40m×長さ約150m×厚さ約8m）に敷設された直径90cmのコンクリート製有孔管であり（写真-3）、暗渠管吐口からは、常時10L/min以上の排水がある。当該暗渠管吐口からRCカーを走行させ、赤外線カメラの画像をスマートフォン端末で確認しつつ、デプスカウンターの距離程を確認しながら、暗渠管内の状況を点検した。

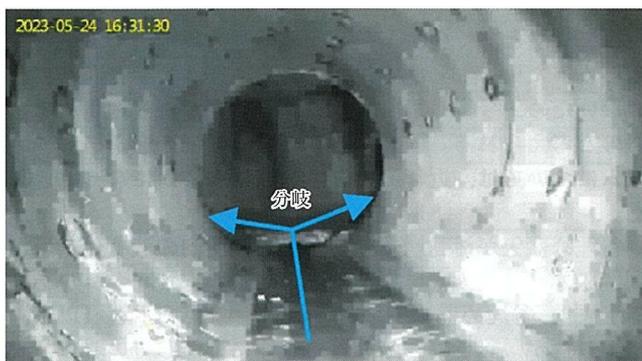
写真-4 暗渠管吐口から約60m進んだ地点の映像

RCカーで暗渠管内を走行させた結果、暗渠管吐口から65m奥まで走行することができた。当該箇所では、65m地点で暗渠管がT字に分岐していた（写真-4）。可能な無線通信距離からいえば、さらに奥まで前進できる可能性はあるが、T字路で車体を屈曲させて進むと、釣り

暗渠管内の状況は、65mの地点でも土砂堆積状況などを観察できる程度の白黒画像で撮影することができた。なお、暗渠管内の状況を丁寧に観察するために低速で前進しようとする、車体がスタックし前進が困難となることが多かったため、往路は車体が停止することのない一定速度を保ち、最深部まで一気に前進させるようにした。一方、復路は、車体の括り付けておいた釣り糸をリールでゆっくり巻き上げて回収することで、暗渠管内を低速で移動させながら撮影し、管内を丁寧に観察した。暗渠管吐口から約60m進んだ地点の画像を写真-4に示す。また、赤外線カメラの映像は、スマートフォンで65mまでリアルタイムで確認することができ、写真-5に示すようなコンクリート塊の障害物があったが、リアルタイムで映像を見ながら操作することで障害物を避けて通行することができた。

RCカーを用いた点検の結果、暗渠管の底には泥や少量の礫が堆積していたが、閉塞している状況は見られなかった。また、暗渠の破断も認められず、今回調査した暗渠管は少なくとも吐口から65mまでの区間は健全に機能していると判断できた。
