豪雨と地震に対して効果を発揮した斜面安定化対策の2つの事例

太田ジオリサーチ 正会員 ○太田 英将
千代田器材 柏熊 誠治
太田ジオリサーチ 正会員 國眼 定

Two cases of slope stability countermeasure which demonstrated the effect for heavy rain and earthquake.

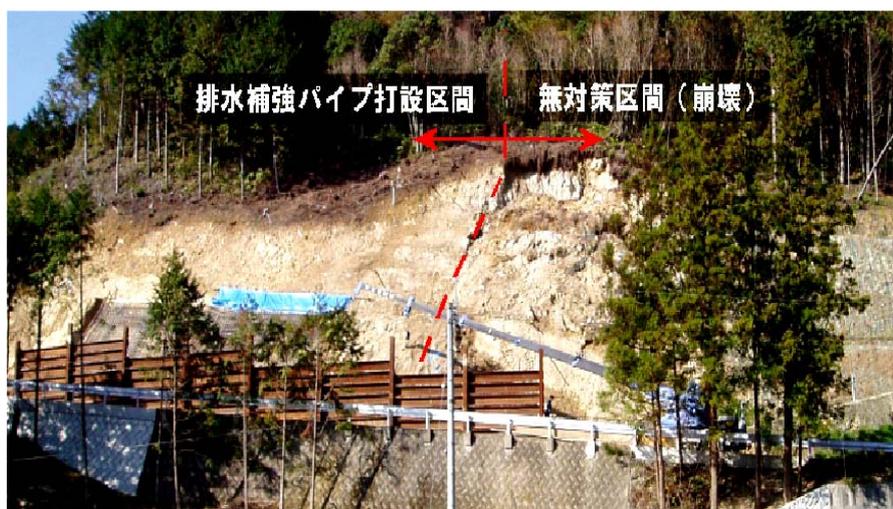
写真2 三波川帯の強風化岩の切土法面に施工された排水補強パイプとその効果

愛媛県大洲市で建設中の市道で切土工事中に法面の一部に変動が発生した。地質は三波川結晶片岩の強風化帯である。崩壊には至らなかったため、本格的な法面对策工の準備をしていたところ、2004年10月に台風21号の来襲が予報されたため急遽応急対策として排水補強パイプがこの切土法面に対して施工された。施工後台風21号が直撃し、さらにその3週間後により強力な台風23号も来襲し、愛媛県内では各地で斜面崩壊が発生した。

排水補強パイプ(L=3.6m, 打設密度は概ね4㎡に1本の割合)が緊急打設された範囲は、これらの豪雨に対してまったく変状を発生せず、対策工が有効に機能した。しかし同一法面内の隣接部では、台風来襲前に安定していたにも関わらず、台風に伴う豪雨により法面崩壊が発生した。その境界は、排水補強パイプ打設境界と完全に一致しており、対策工の有無が斜面の安定性に大きく影響を及ぼしたことは疑いない。この実績から、盛土に対してだけでなく土砂あるい

は強風化岩の切土法面においても効果的で簡易かつ安価な法面安定化対策工法として有効であると判断できる。

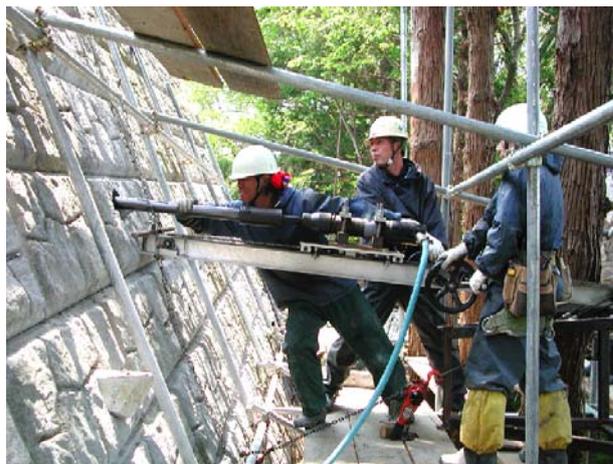
写真3 宅地盛土で施工され震度6弱で効果を発揮した事例

2003年に発生した宮城県北部地震では、宮城県河南町で震度6弱を記録した。この地震発生の約2ヶ月前に宅地盛土の擁壁で擁壁背面排水と盛土地盤補強を兼ねて排水補強パイプ工法が施工されていた。その対策が行われた理由は、擁壁背面の排水不良により、擁壁が徐々に変動していたためである。施工後、盛土内の地下水が排除されることにより擁壁の変動は停止した。そして直後に、予期せぬ震度6弱の強震動を受けたのであるが、擁壁および背面盛土に全く変状は発生しなかった。
