2005年9月7日 山陽自動車道廿木地区 盛土崩壊現場簡易測量結果 (version2)

1.概要

台風14号の接近に伴う強い雨により、9月7日午前1時ごろ山陽自動車道岩国インターチェンジと玖珂インターチェンジ間(上り線K P 340.8~K P 340.85)の廿木(ハタキ)地区において、盛土の崩壊が発生した。

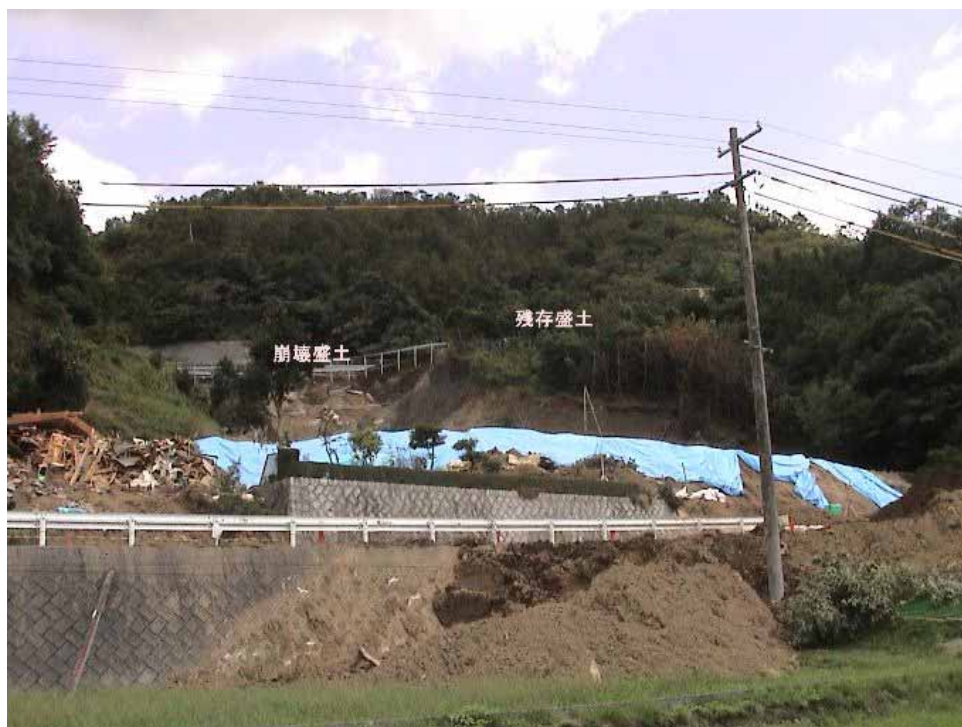
大規模盛土の北側が崩壊した

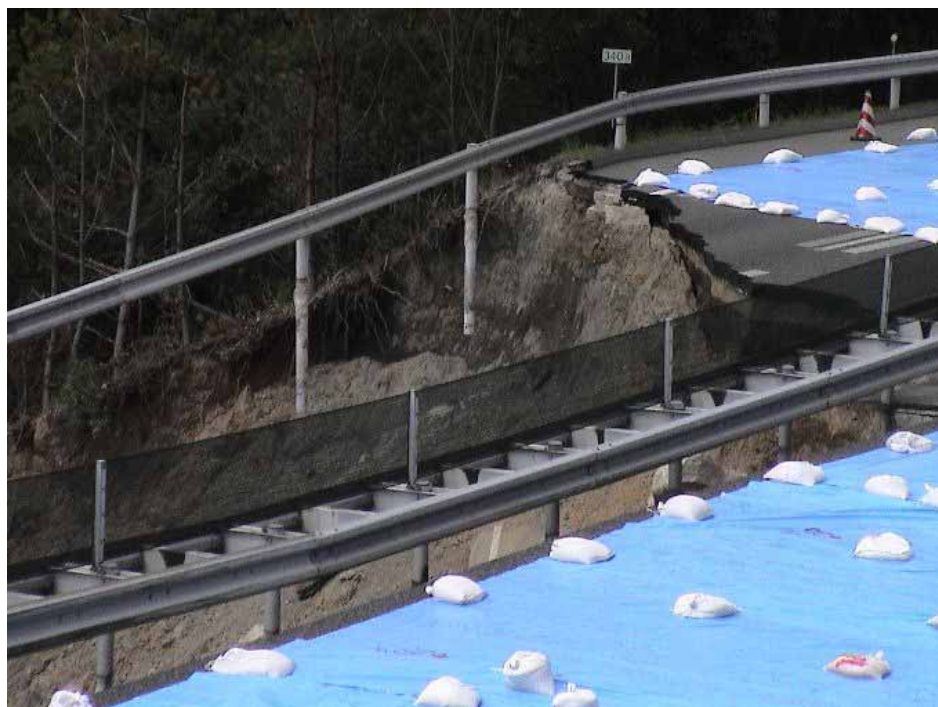
崩壊頭部

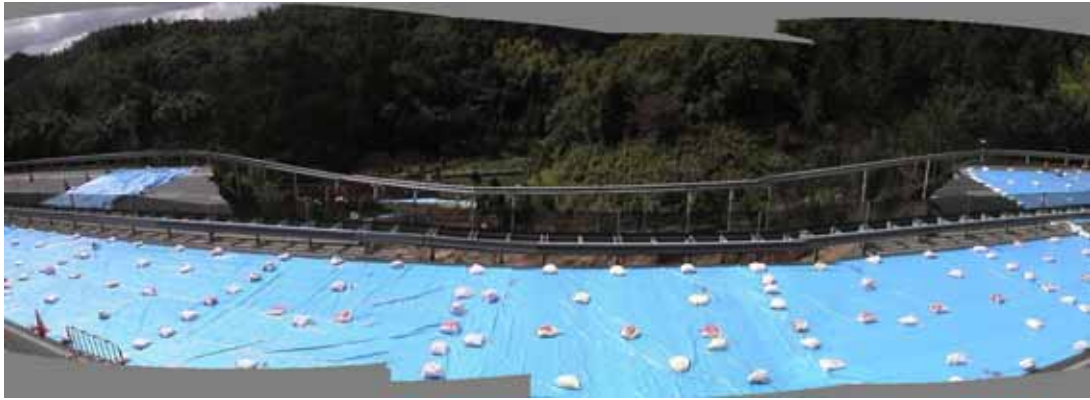
頭部

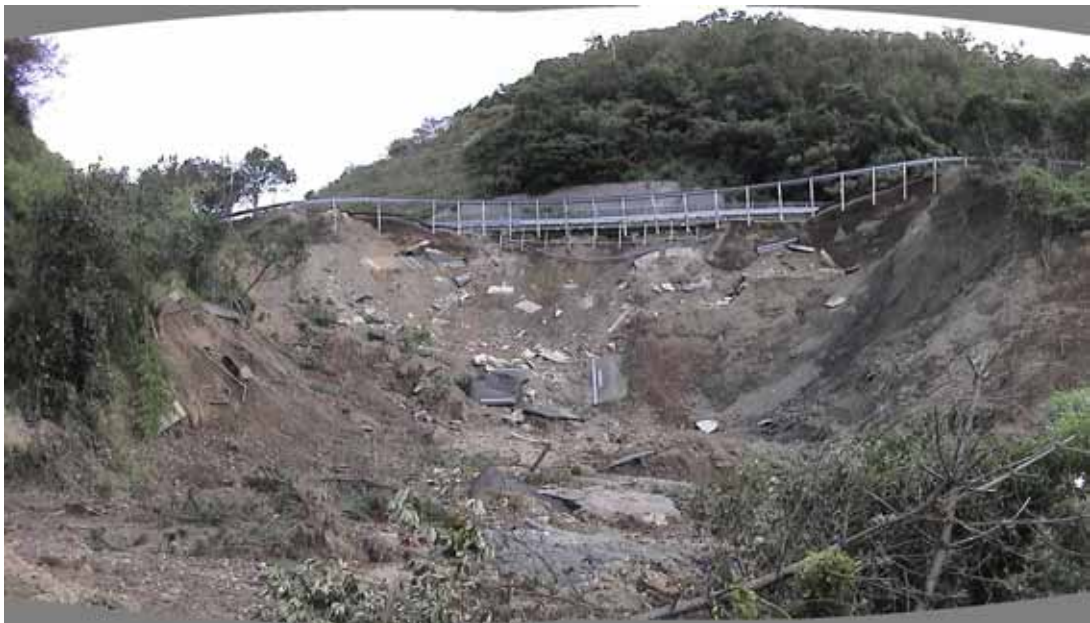
崩壊部全景

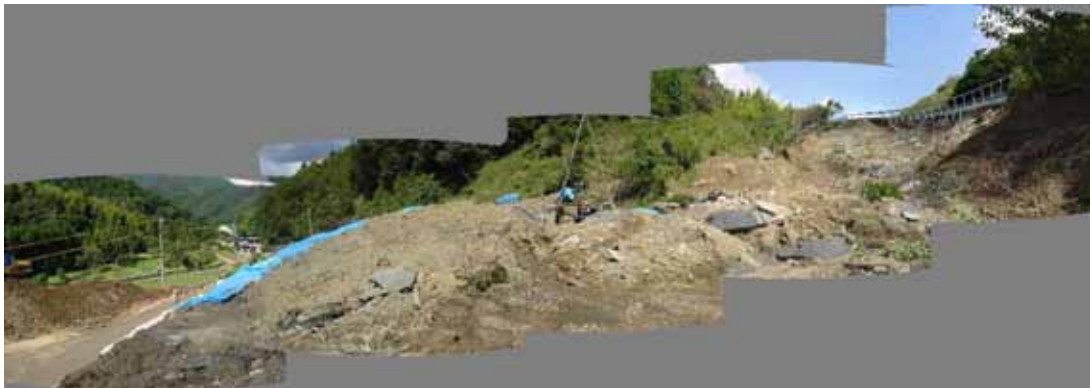
崩壊部～堆積部全景

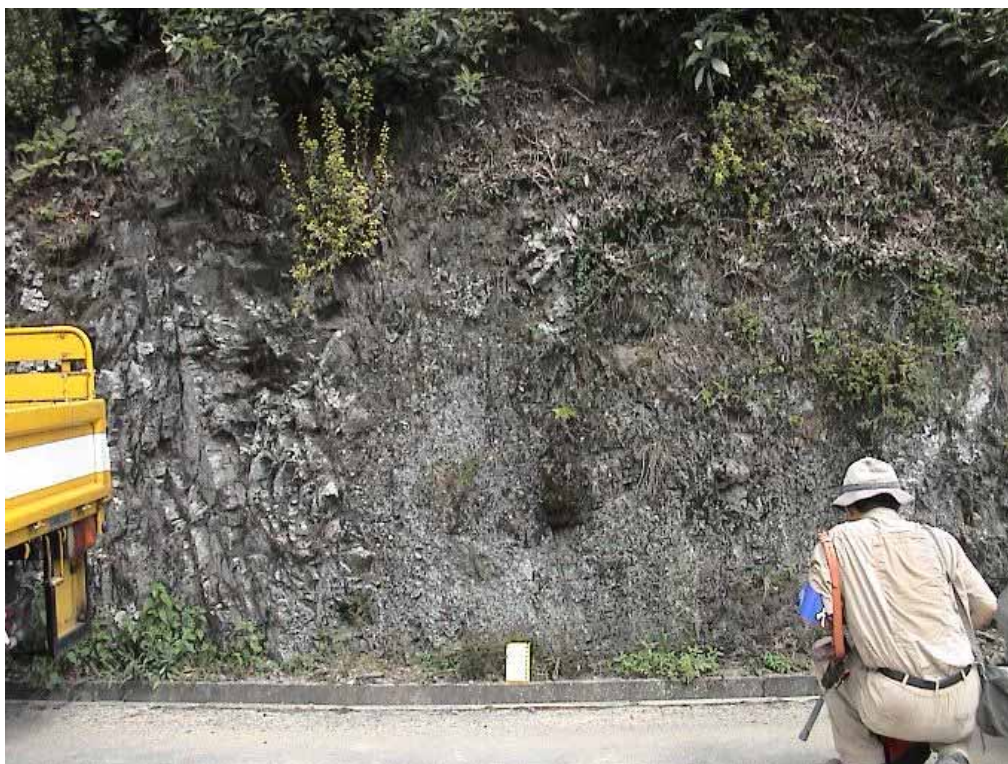
基岩は硬質な粘板岩

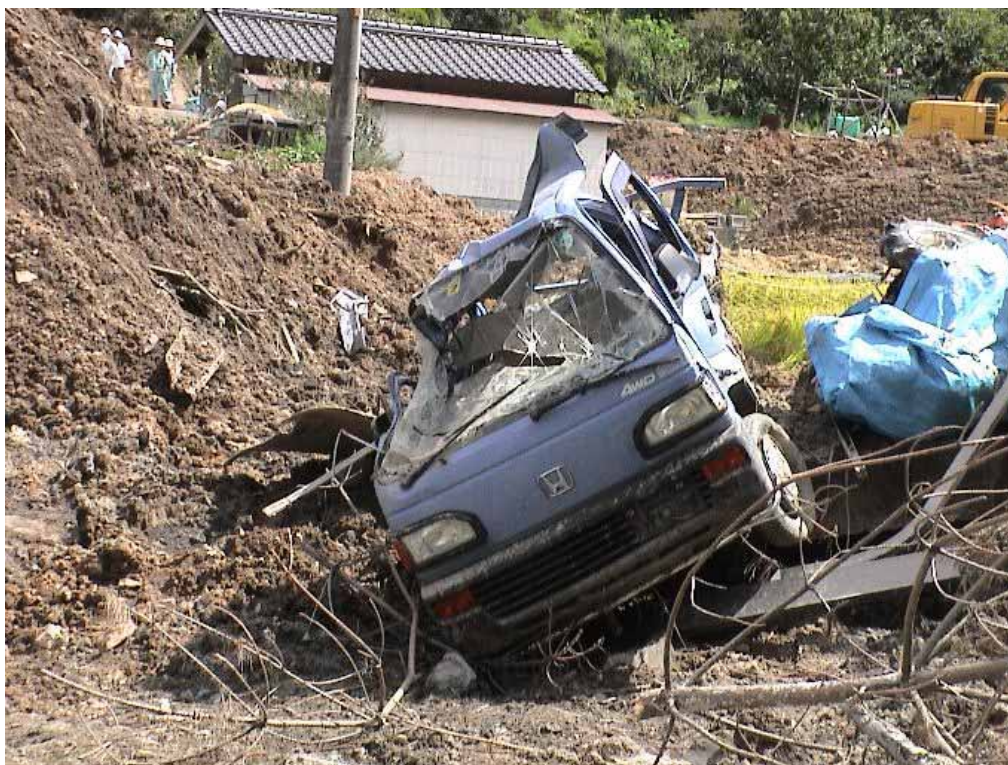
崩壊土砂によって壊された車

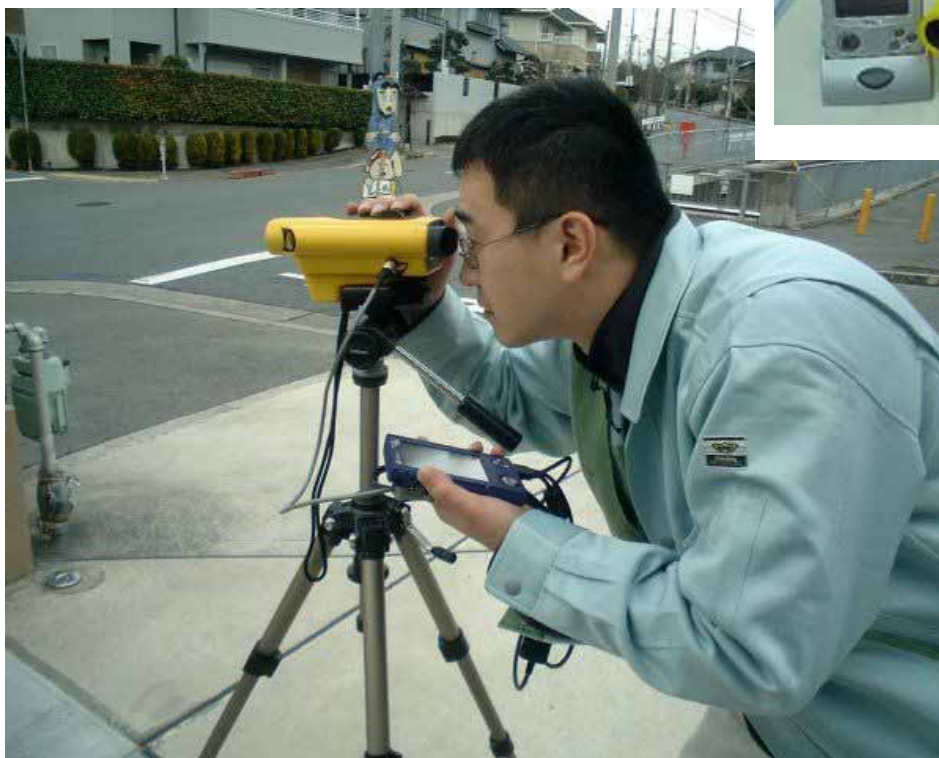
現地で太田ジオ製簡易測量 SUGDAS を実施した。緊急工事中で、かつ議員の方々の視察が行われる中だったので、SUGDAS で計測できた時間は 15 分間のみであるため、崩壊部の概略形状を計測したにとどまっている。その後、岩国市役所で 1/10,000 を入手したので、崩壊前地形も 3 次元化し、崩壊前後の比較を行った。

簡易測量システム SUGDAS

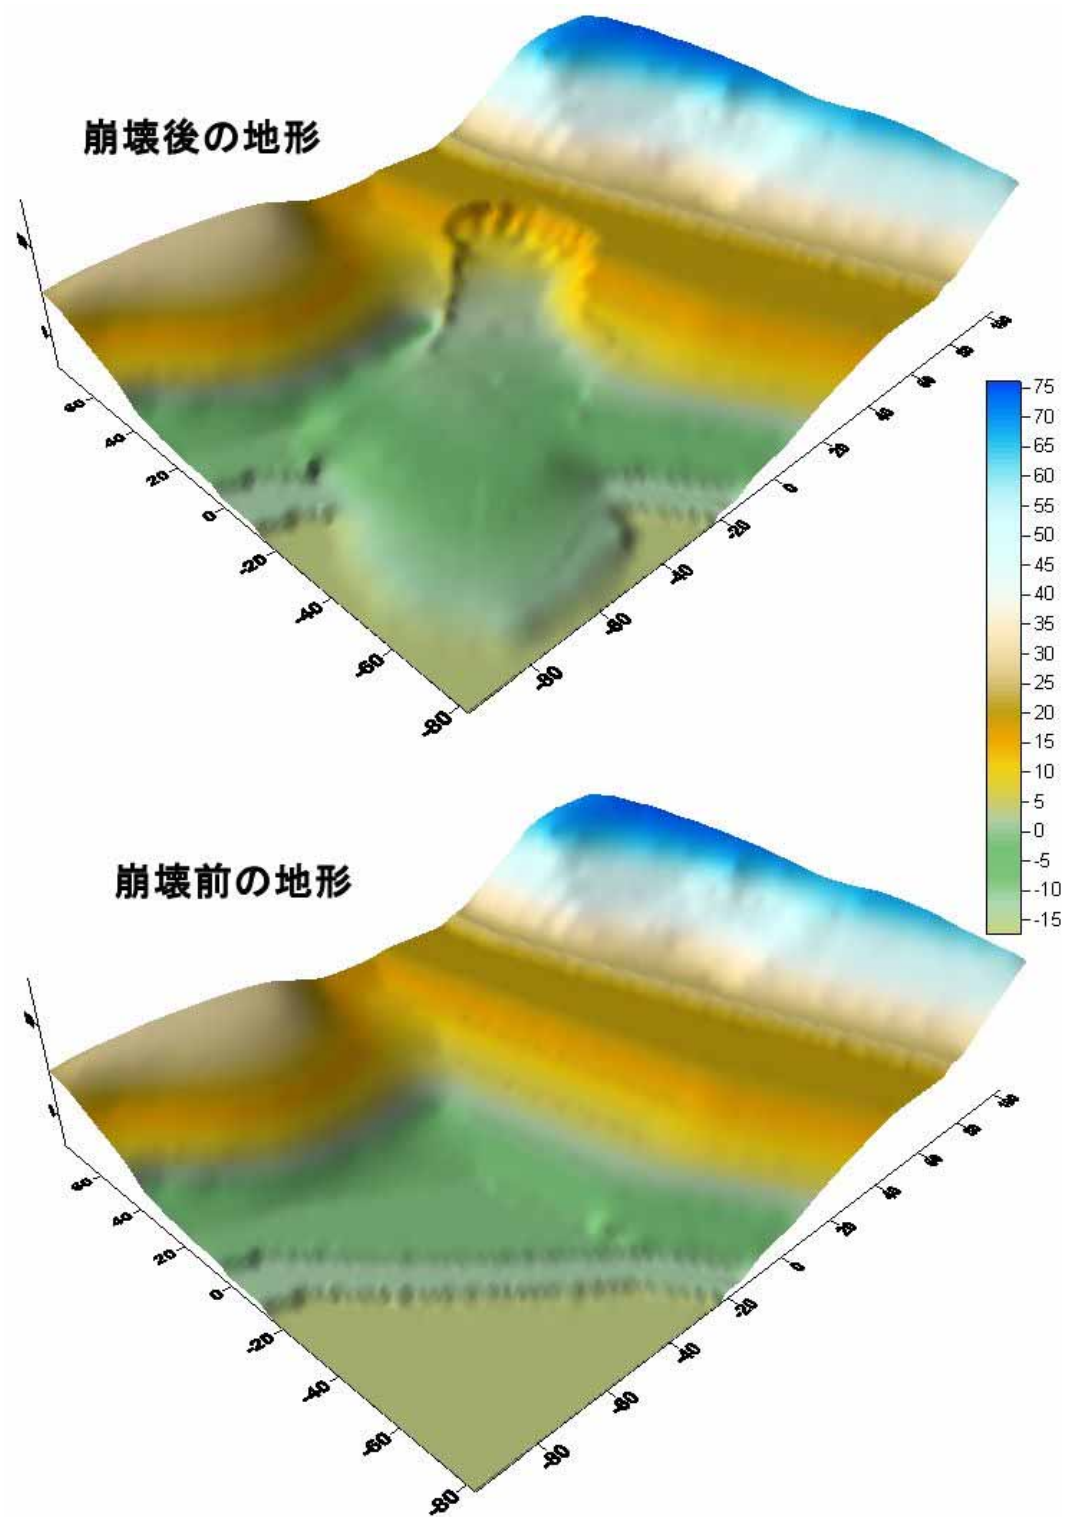
崩壊前後の地形（崩壊地を SUGDAS 測量）

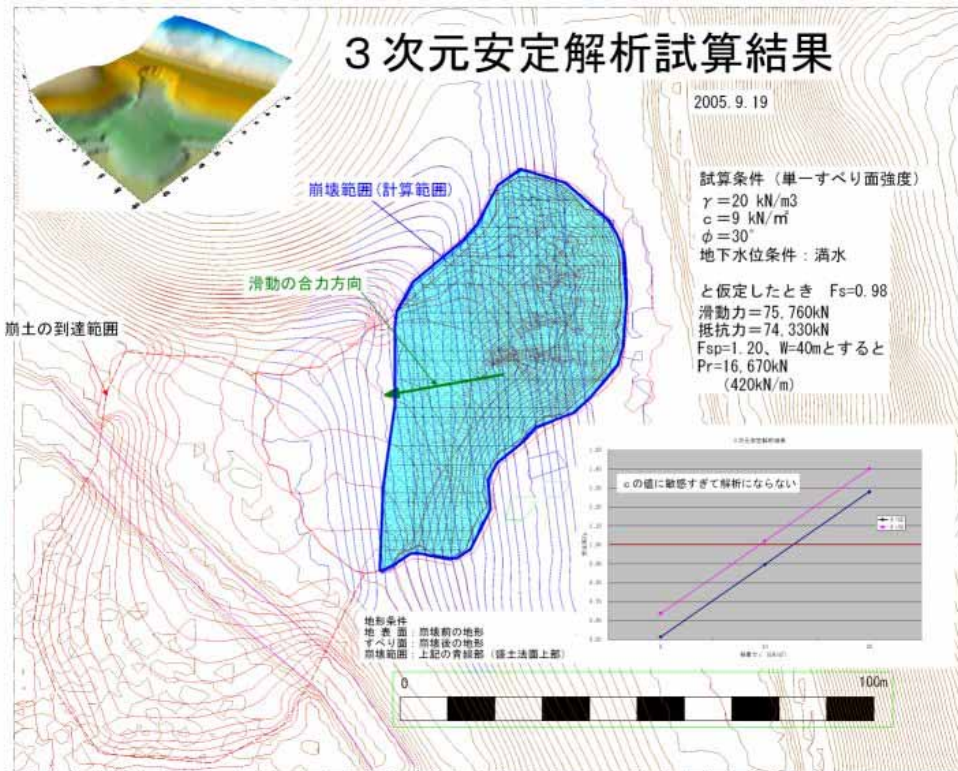
計算手法：Hovland 法（土研式），エレメント数：1239

単位重量 = 20 kN/m³，粘着力 c = 9 kN/m²，内部摩擦角 = 30°，

地下水位条件 = 満水，のとき Fs=0.98（先に Fs を想定し、c を逆算している）

滑動力 = 75,760kN，抵抗力 = 74,330kN

安定計算 (試算結果) 概要

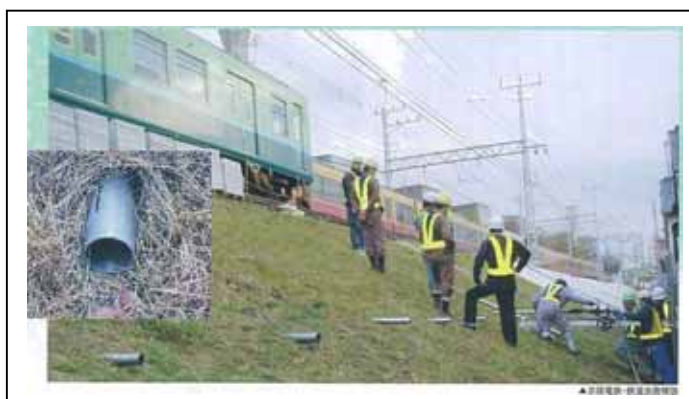
鉄道事業者

鉄道事業者は昭和30年代後半から重要路線の盛土構造物に対して排水パイプを打設している。その防災事業は現在も計画的・継続的に続けられている。
