発表概要

「造成地盛土危険度判定システム」は、
予め造成地盛土の危険度を判定できる。

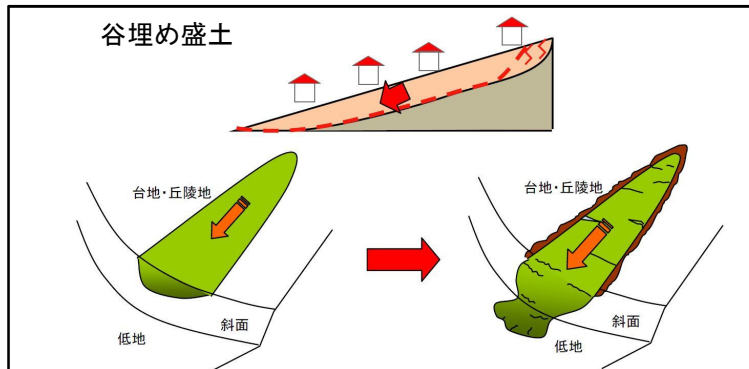
図参 5.3-① 谷埋め型大規模盛土造成地のモデル図

側方抵抗モデル

底面は、常時には粘着力及び内部摩擦角によるせん断抵抗力 (R) が働いているが、地震時は、液状化～流動化または、過剰間隙水圧の発生等によりせん断抵抗力が低下し、いわゆるローラースライドのような状況に陥ると考える。
