## 第 部 阪神・淡路そして 東日本大震災で学んだこと

NPO法人都市災害に備える技術者の会 太田英将

### 戸建住宅の地盤リスク（液状化・谷埋め盛土）

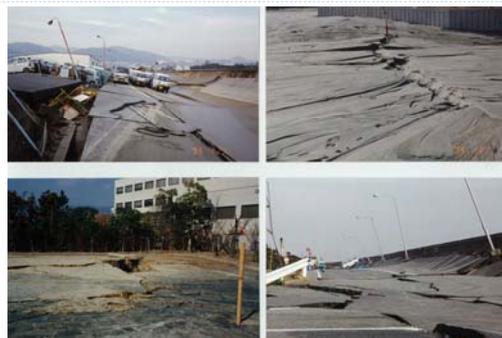
### 液状化・噴砂・側方流動・地割れ（1995）

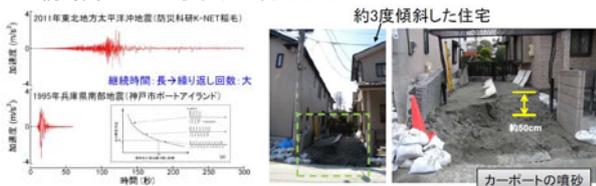
### 東日本大震災の液状化現象の特徴

- ▶ 住宅など直接基礎の建築物の移動や沈下・傾斜の程度は過去の国内外の震災事例に、見られた範囲内のように見える。埋立地や造成地など若齢の地盤では、最大加速度200cm/s<sup>2</sup>、最大速度20cm/s程度（中程度の強さ）の地震動でも、長い継続時間によって液状化が発生した。

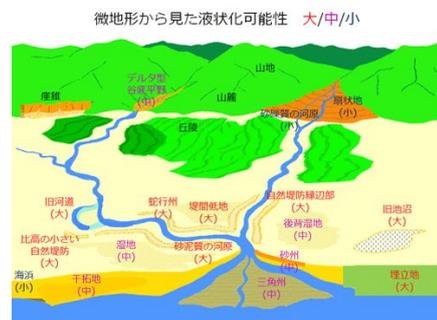
### 液状化のおきやすい場所（素人向け）

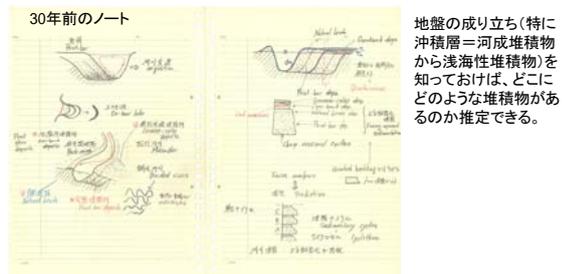
専門家（学生も）は地盤の成り立ちから知る

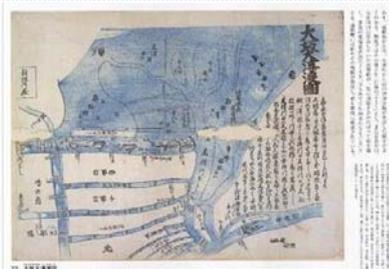
大阪はどうか？ (1854年安政南海地震)

瓦版の絵図によると、木津川や安治川の河口に停泊していた千石船が津波で河川を逆流。橋を次々に破壊しながら内陸の道頓堀まで運ばれ、「(けが人や死者は)数知れず」と記されている。

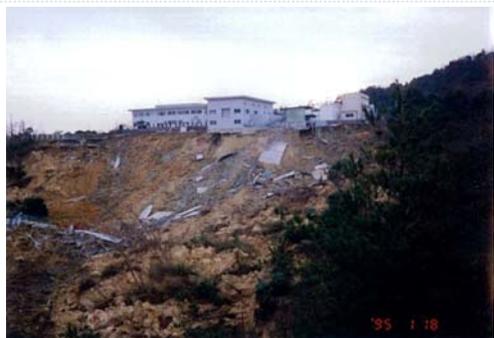
③谷埋め盛土の地震時地すべり

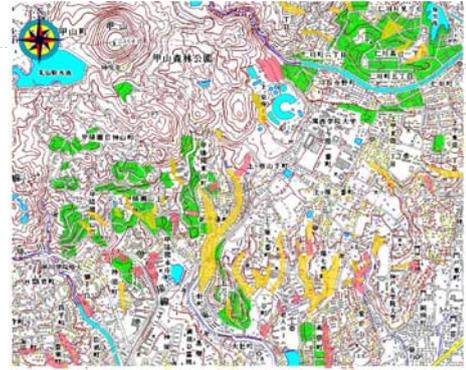
ピンク: 移動した谷埋め盛土

黄色: 移動しなかった谷埋め盛土

兵庫県南部地震の被災記録 (京大防災研 釜井先生の資料より)

被災した谷埋め盛土は大きさに原因があった

幅/深さ比 10で被害発生

驚くべきことに、盛土の強度にも、盛土底面の傾斜角にも相関がなかった！  
原因は横断形状にあった！！

図 2.3 兵庫県南部地震による谷埋め盛土の変動解析結果 (釜井ほか, 2000 より引用)  
被災事例が豊富な阪神間地域の谷埋め盛土129箇所を対象に、幅/深さ比・地下水位・谷埋め盛土の造成年代の3要素を説明変数、変動の有無を目的変数とした統計解析結果、判定的中率約84%。

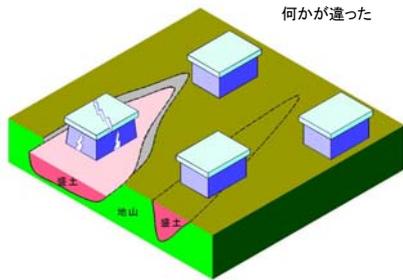
被災した盛土と被災しなかった盛土

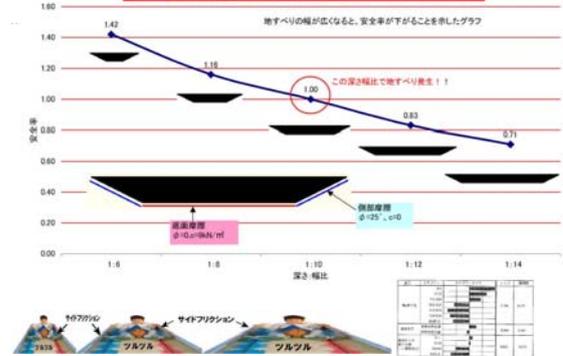
サイドフリクションを考慮した安定解析例 U型横断形状

地すべりの幅が広くなると、安全率が下がることを示したグラフ

この深さ幅比で地すべり発生！

側面摩擦 φ=25°, c=0

深さ:幅比 1:8 1:10 1:12 1:14

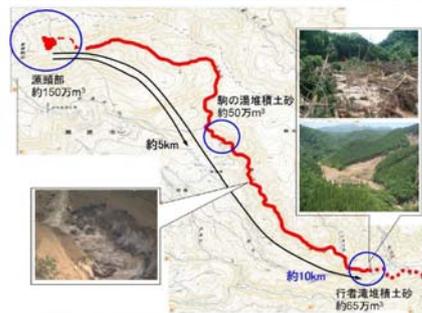
### 長い距離を駆け下る土石流

図-44.3 長い距離を駆け下る土石流の流下経路と堆積堆積土砂量 (施設技術コンサルタントによる。堆積は国土利用計画の図上を利用)

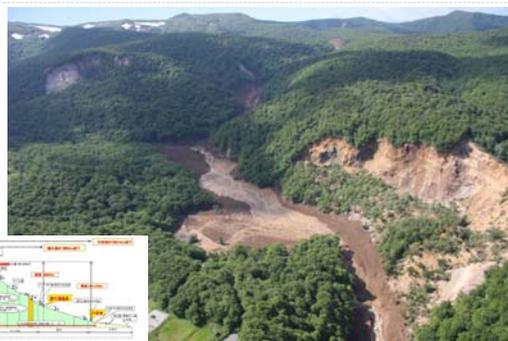
### 崩壊直後に発生した土石流

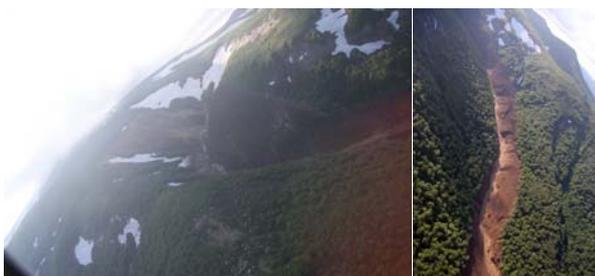
### 土石流の元となった崩壊と流路

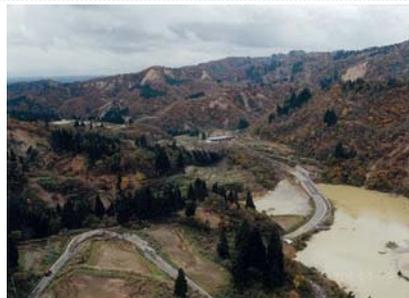
### 天然ダム (東竹沢；2004中越地震)

東竹沢で約100年を争う川上流部から望む、手前の斜面における国道29号線及びに赤田に生じた亀裂や崩壊は、地すべり性の斜面実状を反映したものと推察される。

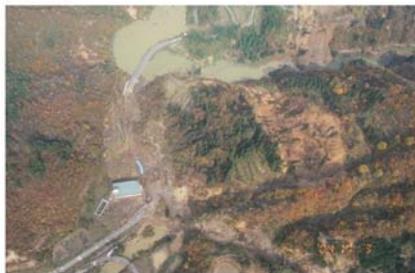
H14(2004). 11. 3 撮影

### 天然ダム (東竹沢；2004中越地震)

東竹沢で約100年を争う川上流部から望む、手前の斜面、移動土塊主要部、末端部の河堤開き状況を明確に読み取ることが出来る。

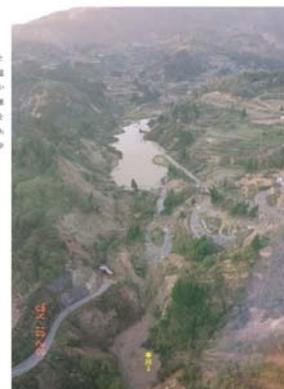
寺野地区：川口橋  
H14(2004). 10. 29 撮影

### 天然ダム (寺野)

宇田上流部で約100年を争う川上流部から望む、手前の斜面、移動土塊主要部、末端部の河堤開き状況を明確に読み取ることが出来る。
