金属探知機を用いた吹付モルタル内の
ラス金網探査

有限会社太田ジオリサーチ ^{みま}美馬 健二

一次元表面波探査を用いたモルタル吹付背面の地山強度測定

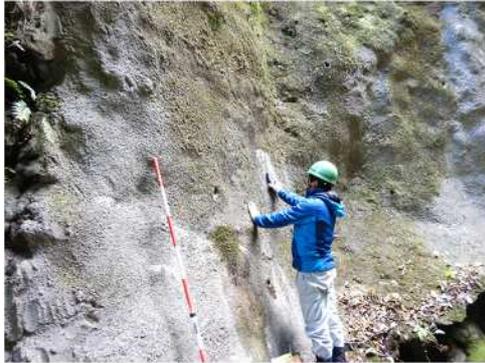
金属探査機による吹付モルタル内のラス金網探査状況

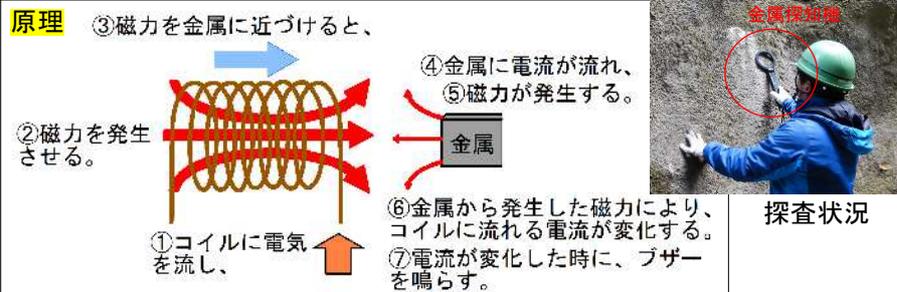
金属探知機とは、**電磁誘導**を利用して金属の有無を探知する機器である。不発弾、空港での持ち物検査、埋設管等の探査に用いられる。

ブザーが鳴った場合 → 金属あり
ブザーが鳴らなかった場合 → 金属無し

極めて単純なしくみであり、金属の有無がその場ですぐ判断できる。

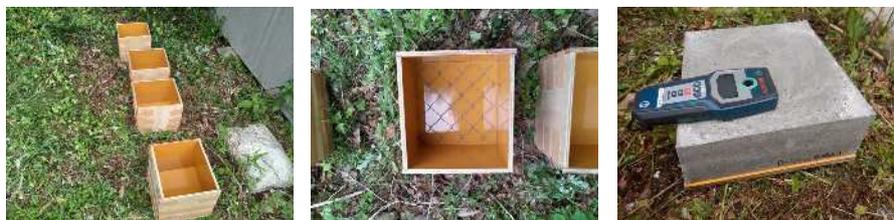
ラス金網を埋設したモルタルとラス金網が無いモルタル模型を作製し、金属探知機でラス金網の有無が探知できるか実験した結果、深度15cmまでは、ラス金網の有無が**数秒**で確実に判定できることが分かった。

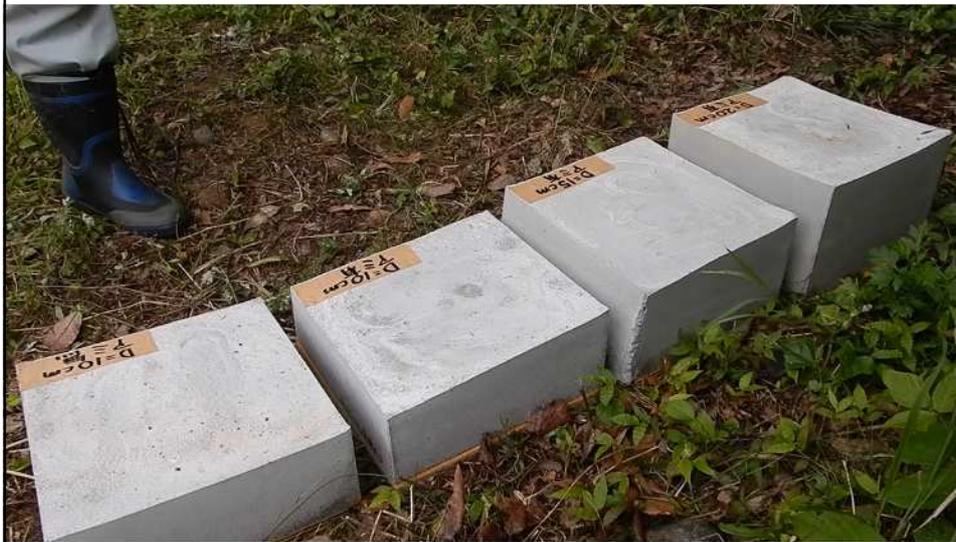
ラス金網探査の実験動画

ラス金網無し
モルタル厚10cm

ラス金網有り
モルタル厚10cm モルタル厚15cm モルタル厚20cm

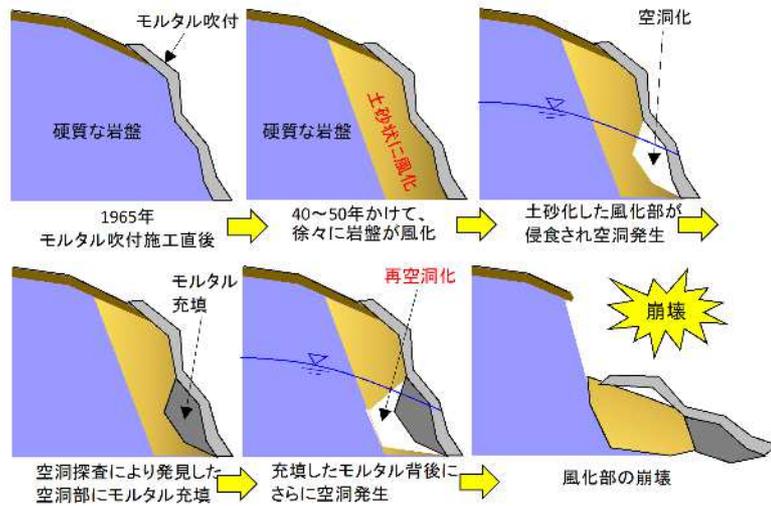
空洞化しているモルタル吹付斜面の地山は、土砂状まで風化している可能性があり、今後崩壊する恐れがある。

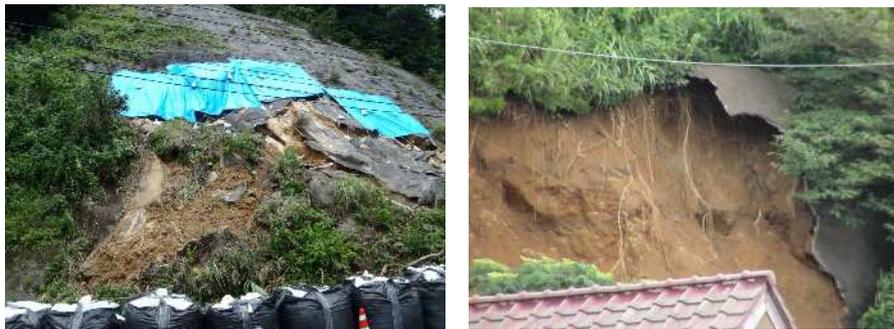
モルタル吹付斜面の崩壊事例

崩壊面は、土砂状地盤に見える。

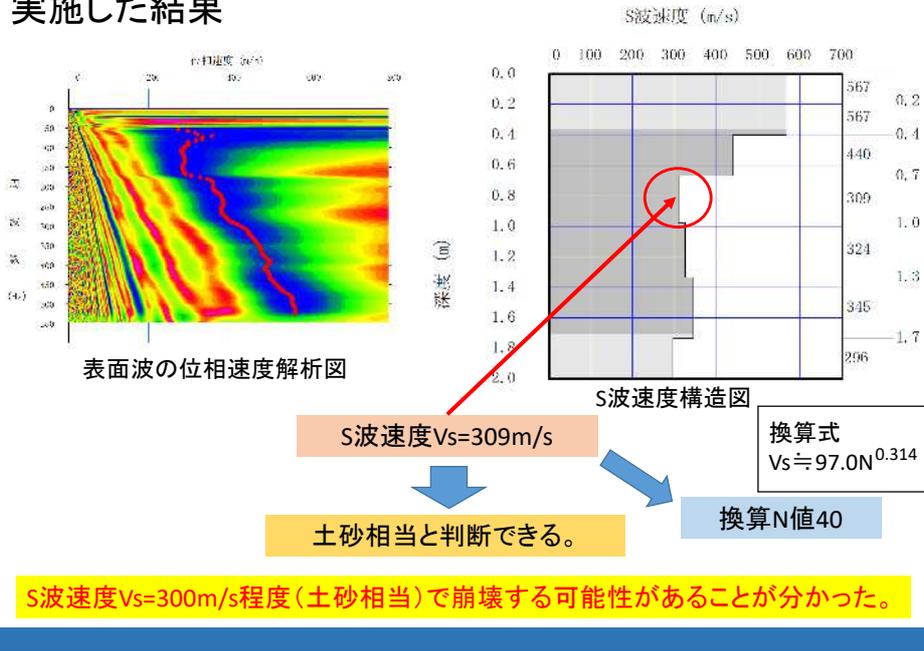
モルタル吹付斜面のすぐ横で、次元表面波探査を実施した結果

事前確認として、地山は、S波速度がいくらになったら崩壊するのかを把握したい。

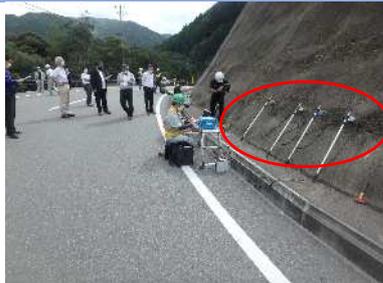
A.モルタル吹付に変状の無い斜面

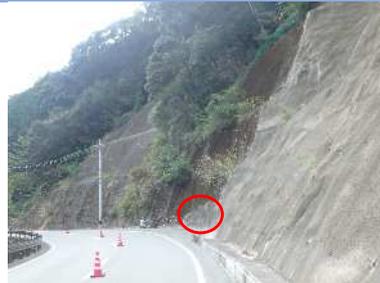
B.モルタル吹付にひび割れが生じている斜面

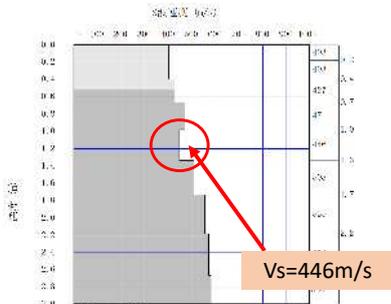
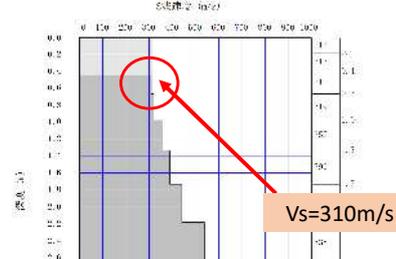
$V_s \approx 300 \text{ m/s}$ で崩壊した事例があるため、Bの斜面は崩壊する可能性もある。
