赤外線カメラ搭載ラジコンカーを用いた谷埋め盛土内暗渠排水管の点検方法

Observation method of inside a culvert drainage pipe under a valley fill using a radio-controlled car equipped with an infrared camera K. Mima, S. Kawanami, H. Ohta (Ohta Geo Research Co., Ltd.)

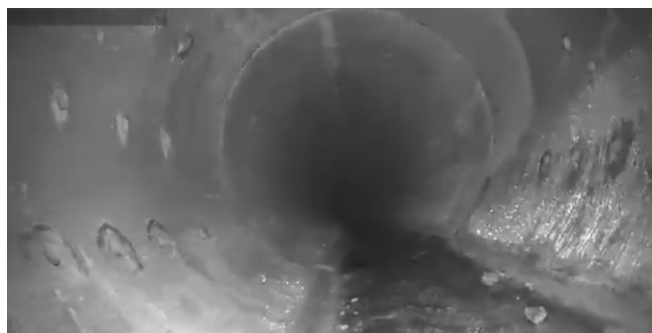
図-5 暗渠吐口から約 50m 進んだ地点の映像

RC カーで暗渠管内を走行させた結果，1 分程度で検尺テープの限界である 50m 達し，当該区間の管内の状況を白黒画像で撮影することができた。なお，暗渠管内の状況を丁寧に観察するために低速で前進しようとする時，車体がスタックし前進が困難となることが多かったため，往路は車体が停止することのない一定速度を保ち，到達限界まで一気に前進させるようにした。一方，復路は，車体を検尺テープでゆっくり引っ張り回収することで，暗渠管内を低速で移動させながら撮影し，管内を丁寧に観察した。暗渠管吐口から約 50m 進んだ地点の画像を図-5 に示す。ただし，赤外線カメラの映像をスマートフォンでリアルタイムに確認できた距離は，45m であった。暗渠管内には，図-6 に示すコンクリート塊の障害物があったが，リアルタイムで映像を見ながら操作することで障害物を避けて通行することができた。

RCカーを用いた点検の結果，暗渠管の底には，泥や少量の礫が堆積していたが，閉塞している状況は見られなかった。また，暗渠の破断も認められず，暗渠管は少なくとも吐口から 50m までの区間は健全に機能していると判断できた。
