応用斜面工学シンポジウム論文集

空石積擁壁の表面波探査による危険度評価及び補強工法

有限会社太田ジオリサーチ 賛助会員 美馬 健二
有限会社太田ジオリサーチ 賛助会員 川浪 聖志

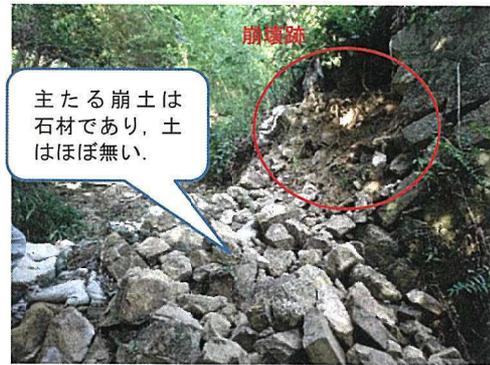
図-1 空石積擁壁の崩壊事例

図-1は、空石積擁壁が降雨で崩壊した事例である。崩壊した空石積擁壁を観察すると、主たる崩土は石材であり、土はほぼ無い。つまり、この擁壁は、土圧で崩壊したのではなく、背後の土砂が流出し、積み上げていた石材が崩落したと推定できる。落ち残っている擁壁背後を見ると、図-2のようにメジャーが1m程度挿入できるほど空洞化が生じていた。

筆者らは、崩壊した空石積擁壁の現場を観察し、擁壁の崩壊原因の多くは、擁壁背後の空洞化であると推定した。目視できない空石積擁壁背後の空洞化に留意した点検を行うことにより、空石積擁壁の老朽化を適切に判断することができ、補修・補強の必

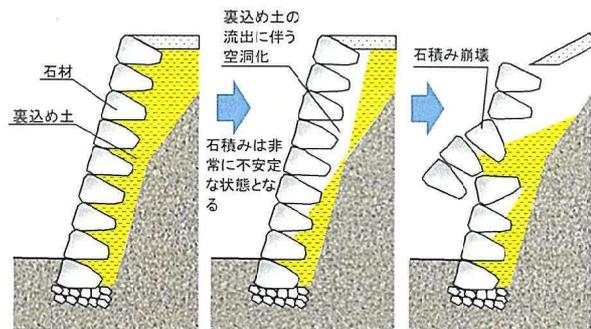
図-3 空石積擁壁の推定崩壊メカニズム

崩壊メカニズムを図-3にまとめた。空石積擁壁は石材間に隙間があり、強い降雨があれば、隙間から裏込め土が流出しやすい。長い年月をかけて、裏込め土は徐々に流出し、やがては、石材の背後は空洞化する。この空洞化により、積み上げた石材の自立が困難となり、崩壊に至ったと考えられる。

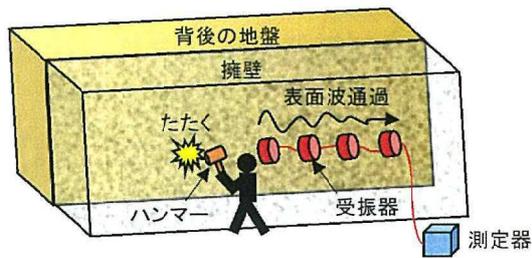
図-4 擁壁の表面波探査模式図

空石積擁壁の点検は、従来は外観の目視により実施されてきたが、目視できない擁壁内部の劣化や地山の緩みを確認できないことが課題となっていた。擁壁内部を評価する方法として、2013年国土技術政策総合研究所により擁壁の表面波探査法¹⁾が考案された。この表面波探査法は、これまで評価できなかった壁体内部と背後地盤の剛性（S波速度）を測定することができる新技術である。表面波探査の模式図を図-4、表面波探査状況を図-5に示す。表面波探査を行うと、図-6のような縦軸を深度、横軸をS波速度としたS波速度構造図を作成することができる。浅部が壁体であり、深部が背後の地盤である。これらのS波速度を読み取り、表-1の指標で危険度評価を行う。

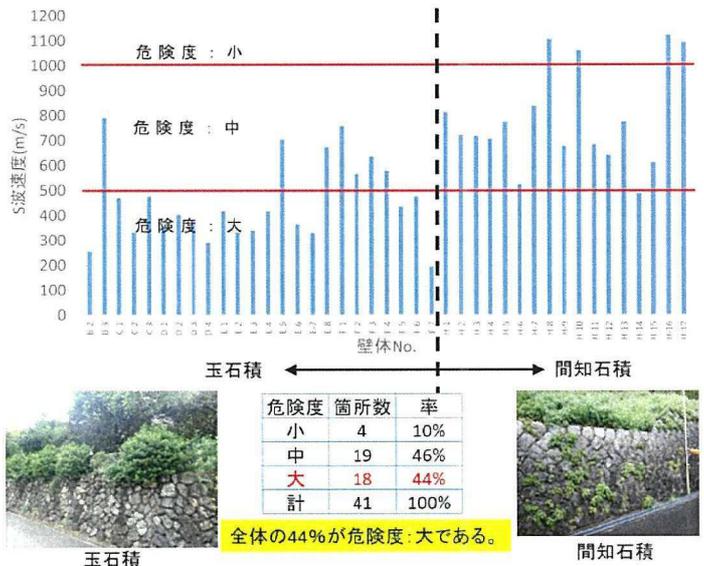
図-7 空石積擁壁の表面波探査を行った事例及び結果

実際に擁壁の表面波探査を行った事例を図-7に示す。対象の空石積擁壁は、高さ0.5~4.5m、総延長約200mの玉石積擁壁と間知石積擁壁である。探査間隔をおよそ10㎡に1箇所として擁壁を41分割し、分割した擁壁の中央で表面波探査を実施し、得られた壁体のS波速度を図-8のグラフにまとめた。この結果によると、危険度「大」と評価される擁壁は、全体の44%であり、危険度「大」の擁壁は、ほぼ全部玉石積擁壁であった。石材の積み方等によって、壁体のS波速度は大きく異なることが分かった。

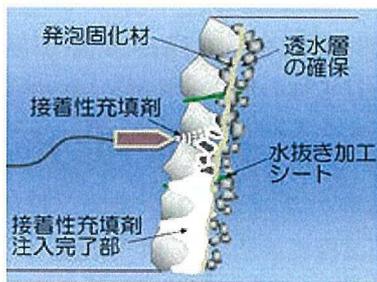
図-8 石積接着補強工法の模式図

空石積擁壁は、前述のように石材の背後が空洞化し、不安定化することがある。このような擁壁を修繕する工法として、擁壁背後の空洞をモルタル等の充填剤で埋める石積接着補強工法（図-8）が開発された。この工法は、図-9のように、擁壁と家屋が近接していても、作業員が通行できれば施工できるため、狭隘な敷地での適用性が高い。

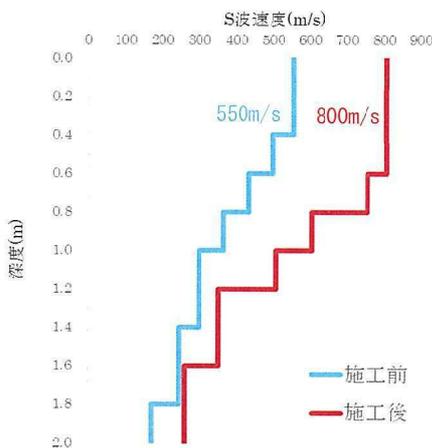
図-10 石積接着補強工法施工前後で実施した表面波探査結果

積接着補強工法の施工前後で表面波探査を実施し、S波速度 (V_s) を比較した²⁾。その結果、図-10のように施工前 $V_s \approx 550\text{m/s}$ であった箇所が、施工後は $V_s \approx 800\text{m/s}$ にまで上昇し、S波速度が約1.5倍上昇したことを確認することができた。補強効果は、深度0.8m程度まで得られているものと読み取れる。なお、表面波探査は急激なS波速度の変化を表現することを得意としていないため、深度0.8~1.6mの範囲のS波速度は正確ではない可能性がある。

このように石積接着補強工法による対策前後で表面波探査を行うことにより、当該対策による補強効果を定量的に評価することができる。一方、石積接着補強工法によって擁壁は補強されているものの、 $V_s \geq 1000\text{m/s}$ の危険度「小」にまでは改善しなかつ

ため、危険度については「中」のままである場合があることは本工法の提案時には留意すべきである。

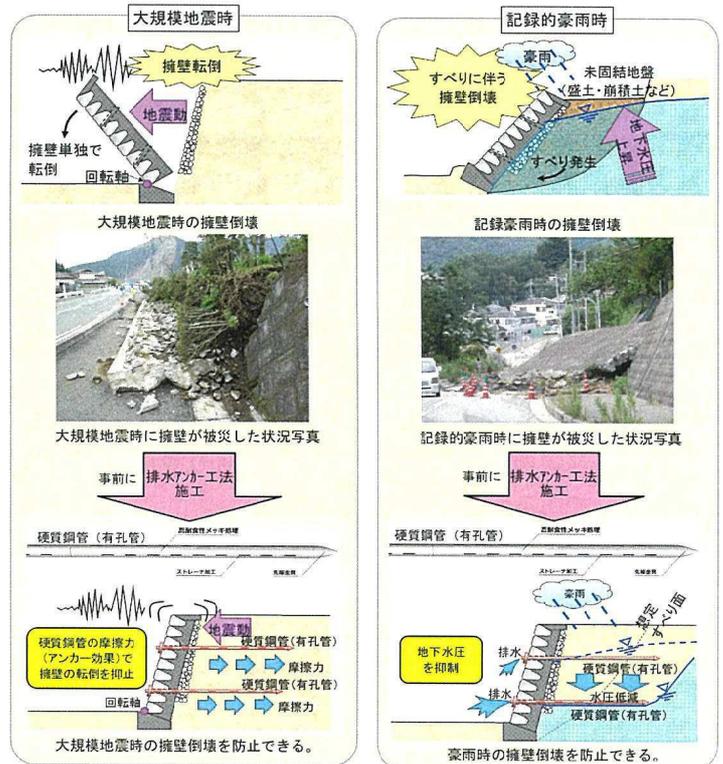
図-11 排水アンカー工法の効果

空石積擁壁の補強を検討する相談者の中には、大規模地震等による擁壁倒壊を心配されるケースがある。相談者が懸念するとおり、たとえ基準に適合した練石積擁壁であっても、レベル2地震動が作用したり、記録的豪雨が発生すれば、倒壊する可能性がある。筆者らは、このようなケースの場合、図-11に示す排水アンカー工法が効果的であると考えている。

大規模地震時には、擁壁が転倒しようとする力が作用するが、排水アンカー工法を実施すれば、打設した硬質鋼管と土との摩擦により擁壁の転倒を抑止することができる。

また、硬質鋼管はストレーナーを設けているため、記録的豪雨時には、地下水を排除し、地下水圧を抑制することができる。

空石積擁壁の補強工法として、石積接着補強工法と排水アンカー工法を挙げた。石積接着補強工法は、石材背後の空洞を埋めることができ、不安定化していた空石積擁壁を安定化させることができる。また、石積接着補強工法の補強効果は、表面波探査で測定したS波速度で確認することができる。さらに、擁壁の耐震補強や豪雨対策には、排水アンカー工法が効果的である。
