令和6年度重点研究課題（研究助成金）

経験のない気象の常態化による宅地斜面防災に
関する調査研究報告書

公益社団法人大木学会
地盤工学委員会
地震工学委員会・安全問題委員会

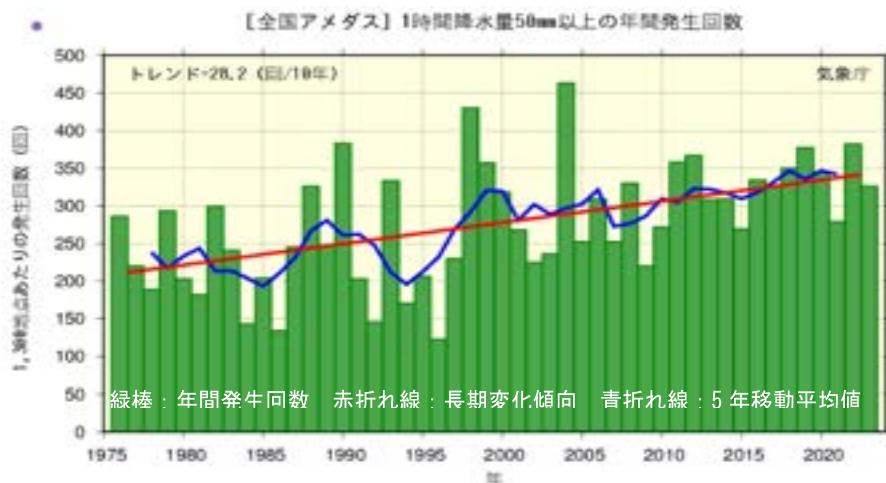
図2.1.1 時間降水量50mm以上の年間発生件数

(1976～1985年)と比べて50mm以上では約1.5～2.0倍、80mm以上では約1.7倍、100mm以上では約1.8倍に増加している。

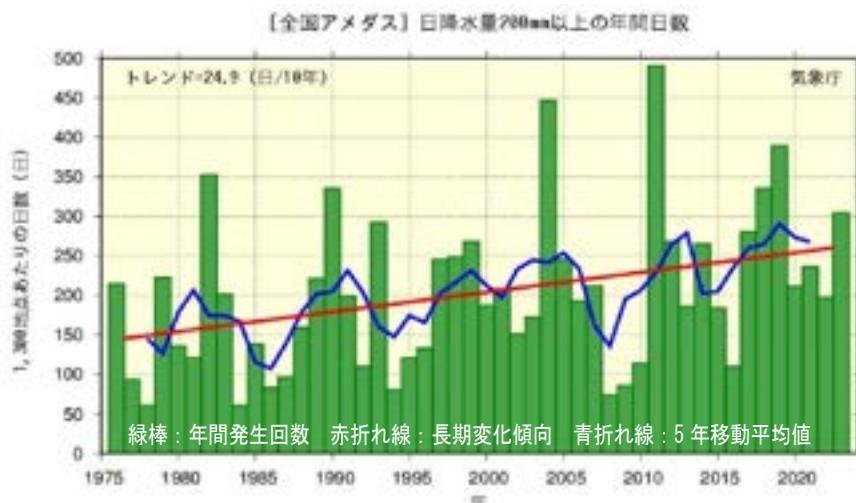
図 2.1.4 日降水量 200mm 以上の年間発生件数

図 2.1.4～図 2.1.6 は、同様に気象庁(2024)²⁾の示した全国 1,300 のアメダス観測地点で観測された約 50 年間のデータを整理したものである。最近の 10 年間（2014～2023 年）の平均年間発生回数では、統計期間の最初の 10 年間（1976～1985 年）と比べて 200mm 以上では約 1.6 倍、300mm 以上では約 2.1 倍、400mm 以上では約 2.3 倍にも増加している。

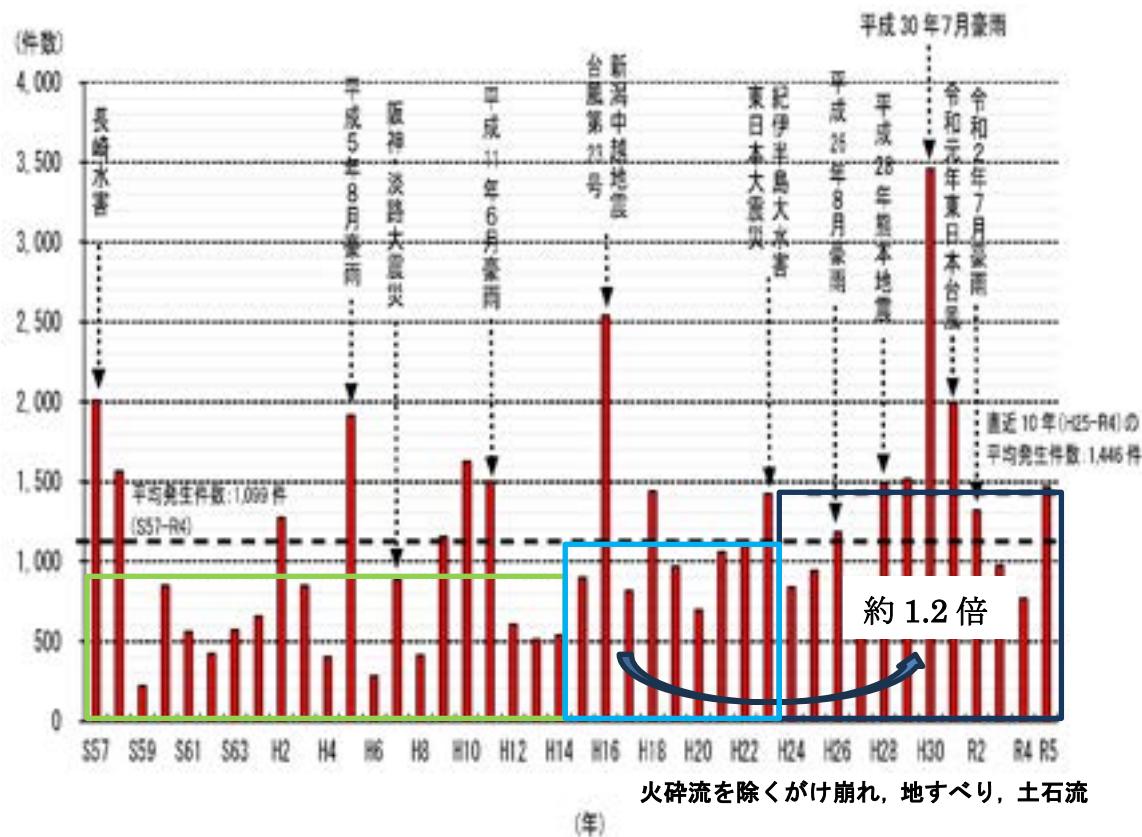
図 2.1.8 土砂災害発生件数の推移 *3)に一部加筆

図 2.1.8 は、国土交通省水管理・国土保全局砂防部で作成した 1982（昭和 57 年）～2024（令和 5 年）までの土砂災害の発生件数の推移³⁾を示すものである。2012（平成 24 年）～2024（令和 5 年）の 10 年間平均では 1,446 件発生しているが、それ以前の 10 年間では 1,118 件平均で約 1.2 倍に増加した。また、過去 30 年までを含むと約 1.4 倍となり、徐々に増加傾向がみられている。ただし、これには、阪神・淡路大地震から平成 29 年に発生した熊本地震を含んだものがあるので土砂災害はこの事象にも発生しており、その数も含まれている。

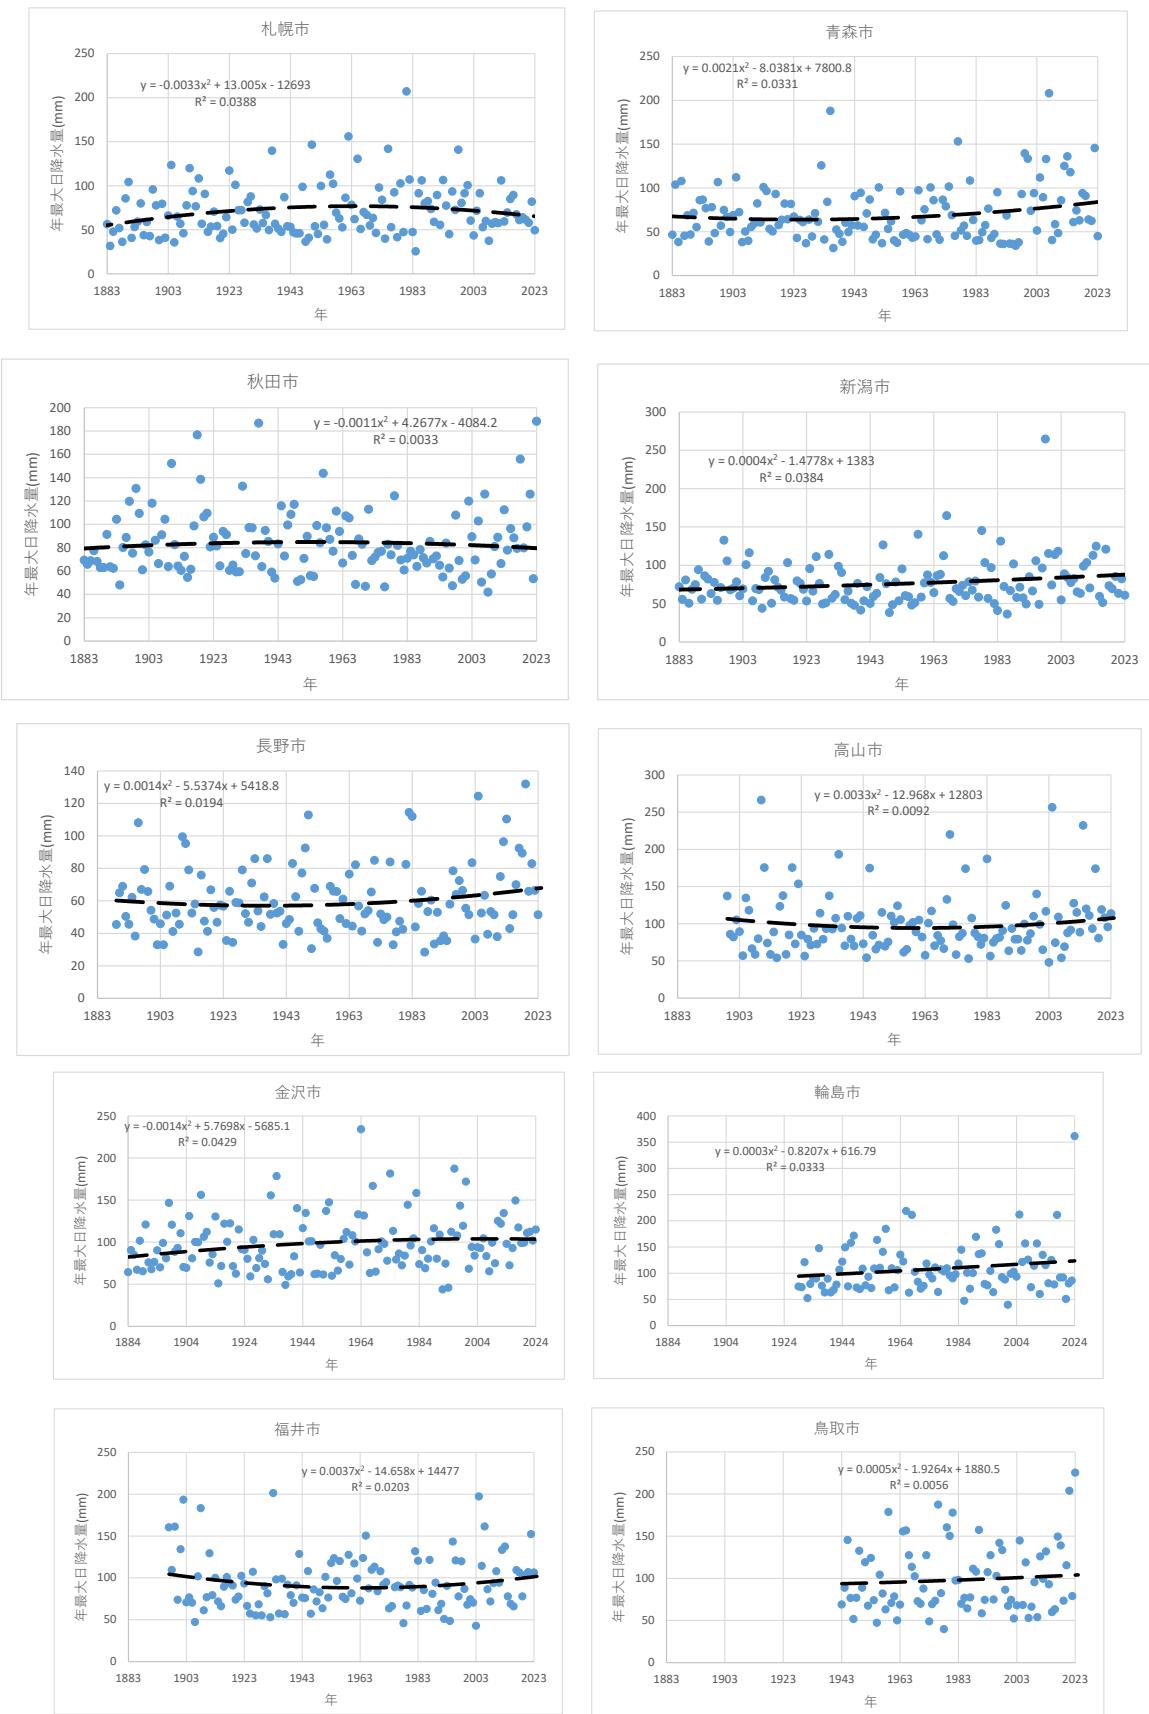
図 2.1.10 観測開始からの年最大日降水量の変化

地域により、近年（1960 年頃以降）増加傾向にあるところと減少傾向にあるところがある。これらは、全て線形近似より多項式近似の決定係数の方が大きい。

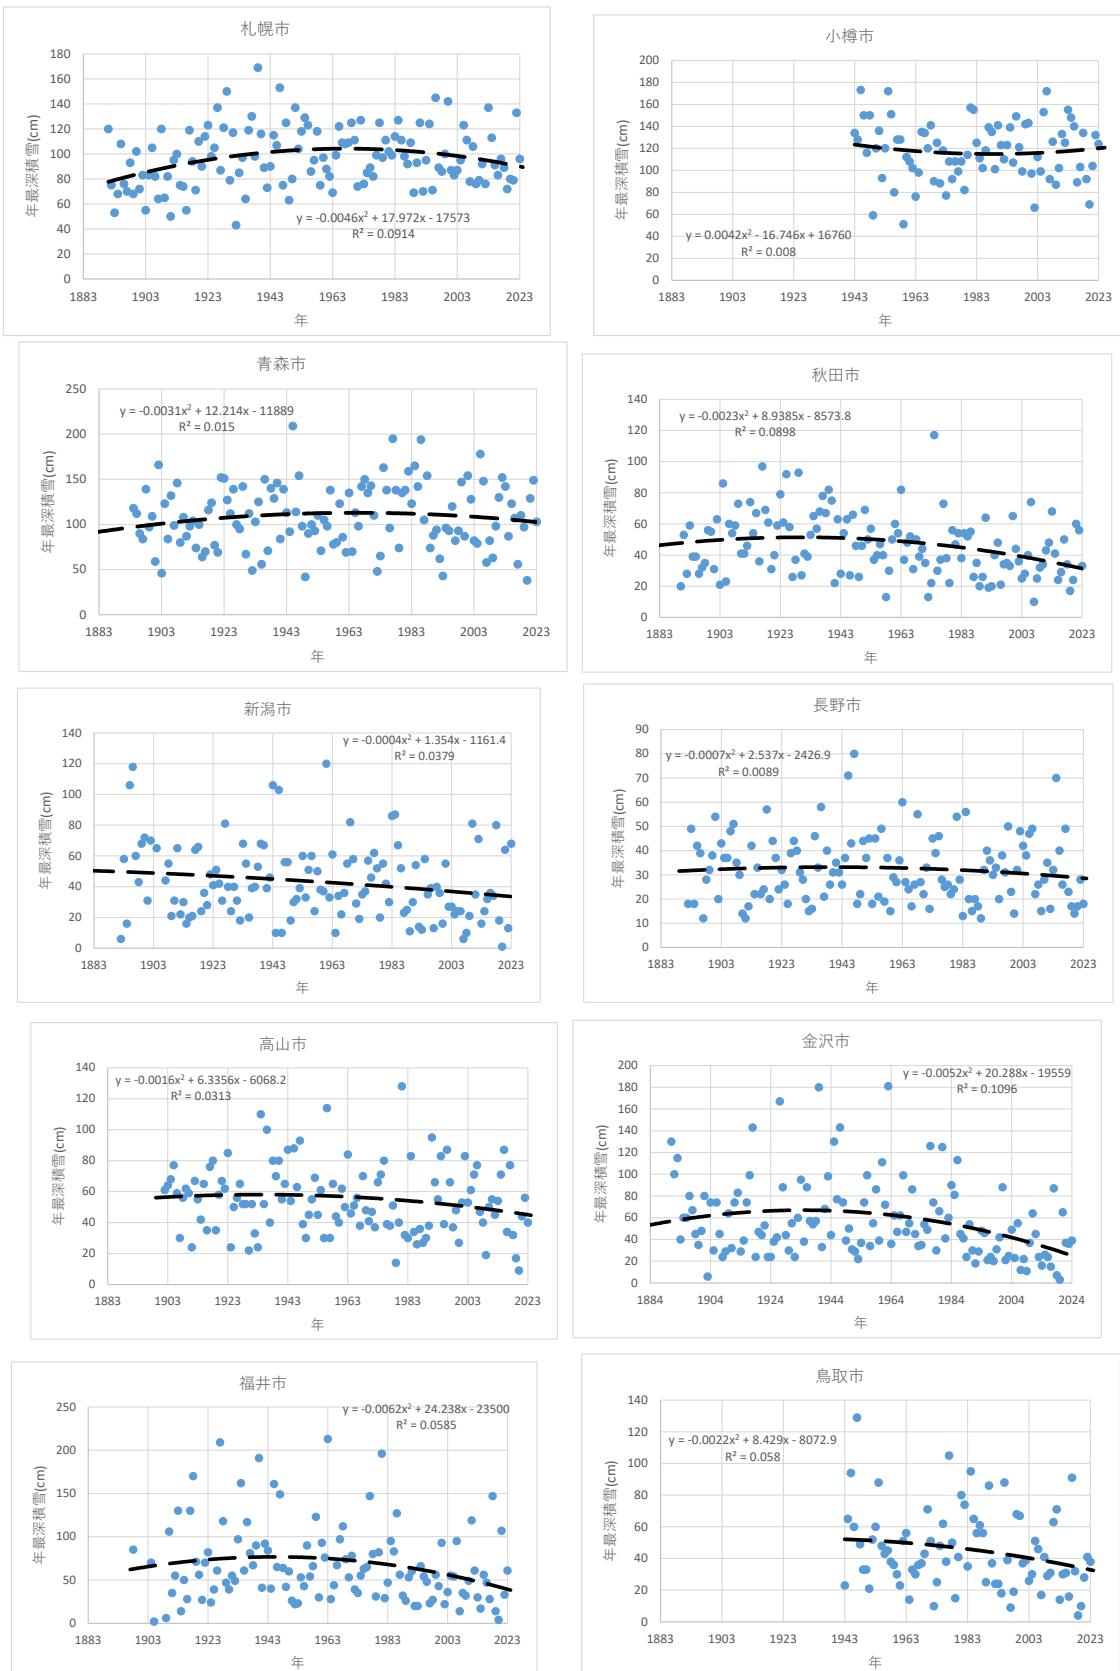
図 2.1.11 観測開始からの年最深積雪の変化

1960 年頃をピークに最近は減少傾向が多いが、地域によっては増加傾向もみられる。これらは、全て線形近似より多項式近似の決定係数の方が大きい。

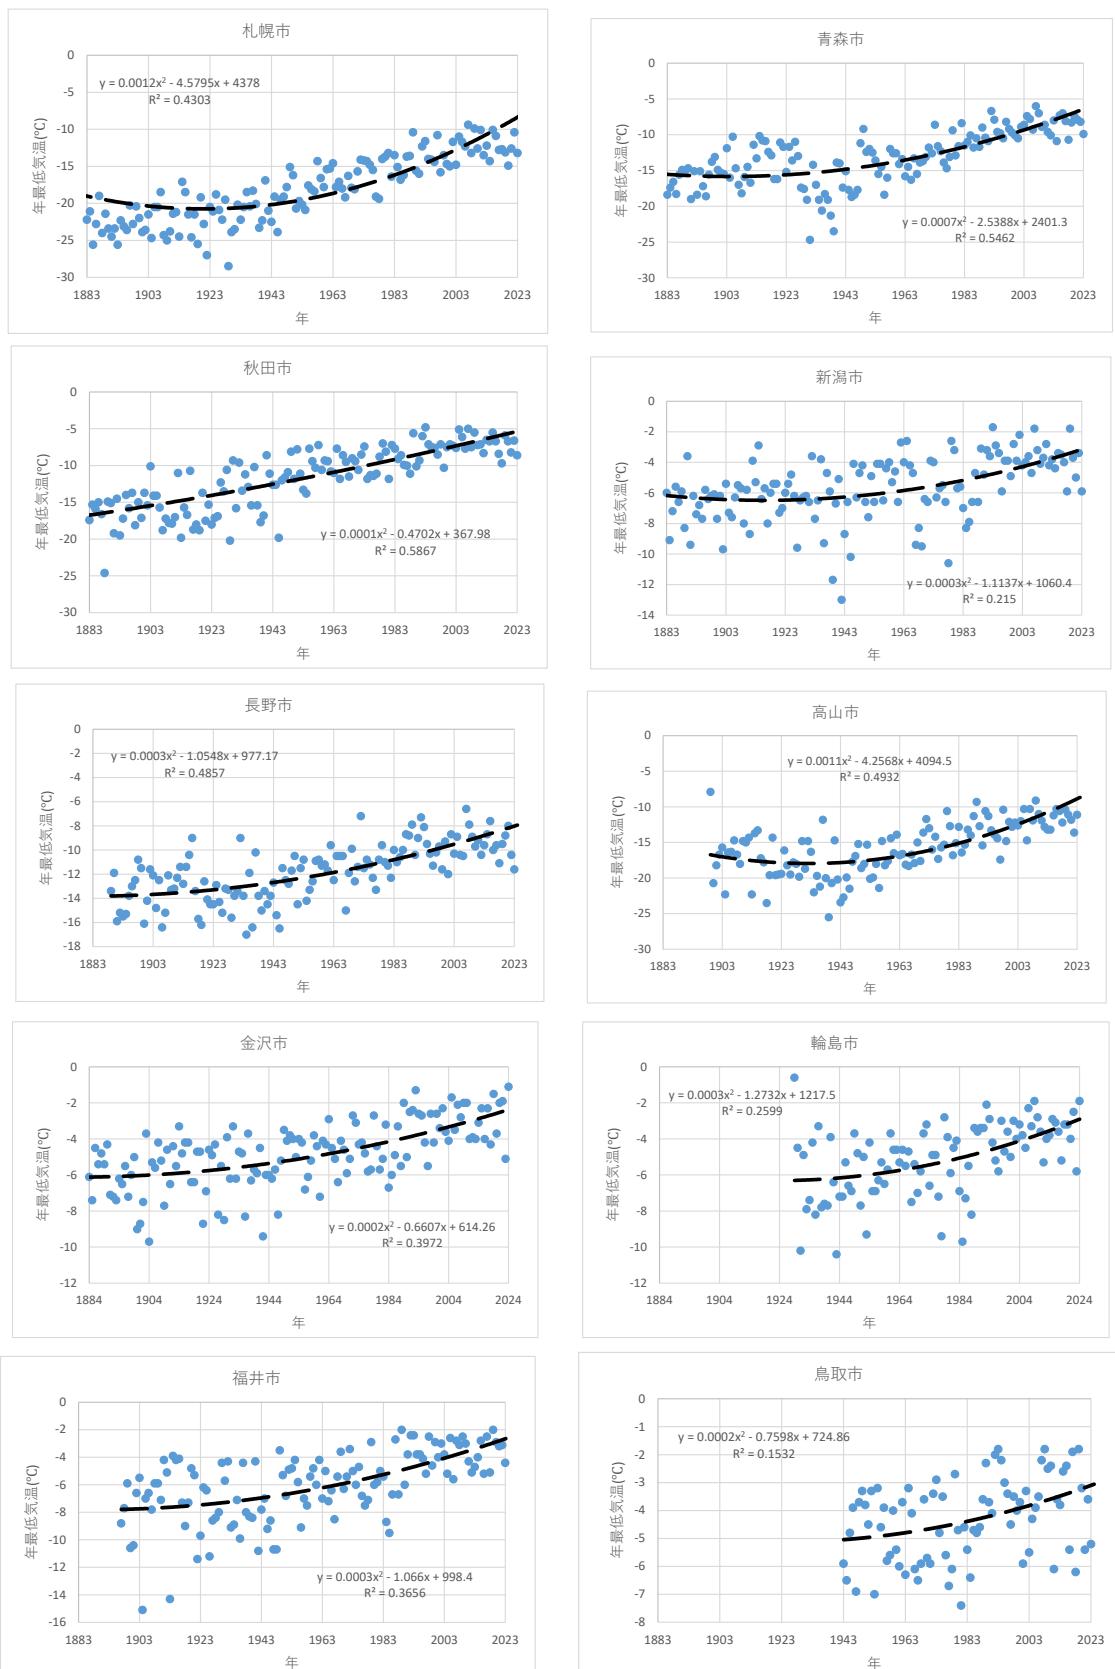
図 2.1.12 観測開始からの年最低気温の変化

一方で、年最低気温は図2.1.12に示すように、1930年以降は年最低気温が増加傾向にある。この年最低気温の増加傾向は降雨や積雪と異なり地域による違いはなさそうである。なお、これらの図の決定係数（相関係数の2乗）は、いずれも線形近似の時よりも多項式近似（2次関数）の時の方が高い傾向にある。

1920 年以降、年最低気温は増加傾向。これらは、全て線形近似より多項式近似の決定係数の方が大きい。

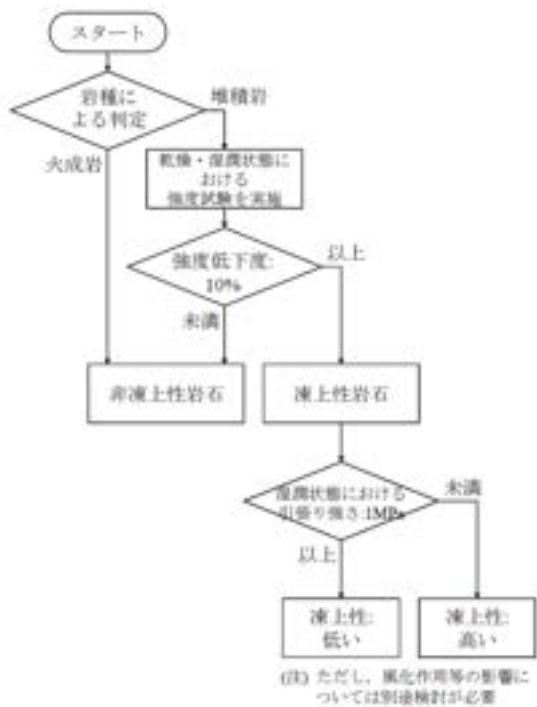
中村他(2012)⁹⁾による岩石の凍上性の判定法

一方、岩盤（岩石）の凍上性判定法は土質とは異なる。これの最も良い例が、図2.2.3に示す新鮮な岩盤（岩石）における凍上性の判定法である。乾燥状態と湿潤状態での強度の低下度が大きいものは凍上性岩石として分類されているように、凍上の3要素の中でも「水分」が大きな影響要素となる。

- ① 硬岩に分類される火成岩→非凍上性岩石
- ② 乾燥・湿潤状態の一軸圧縮強度 or 圧裂引張強度を求め、強度低下度<10%の時→非凍上性岩石
- ③ 湿潤状態の圧裂引張強度<1MPaの時→凍上性が高いと判断

- ④ 湿潤状態の圧裂引張強度<1MPaはいくぶん安全側の値である。経済性など踏まえると、この境界値はまだ検討の余地がある
注)風化作用により破碎された場合には、凍上しやすくなる岩石がある（星野(1973)¹¹⁾）

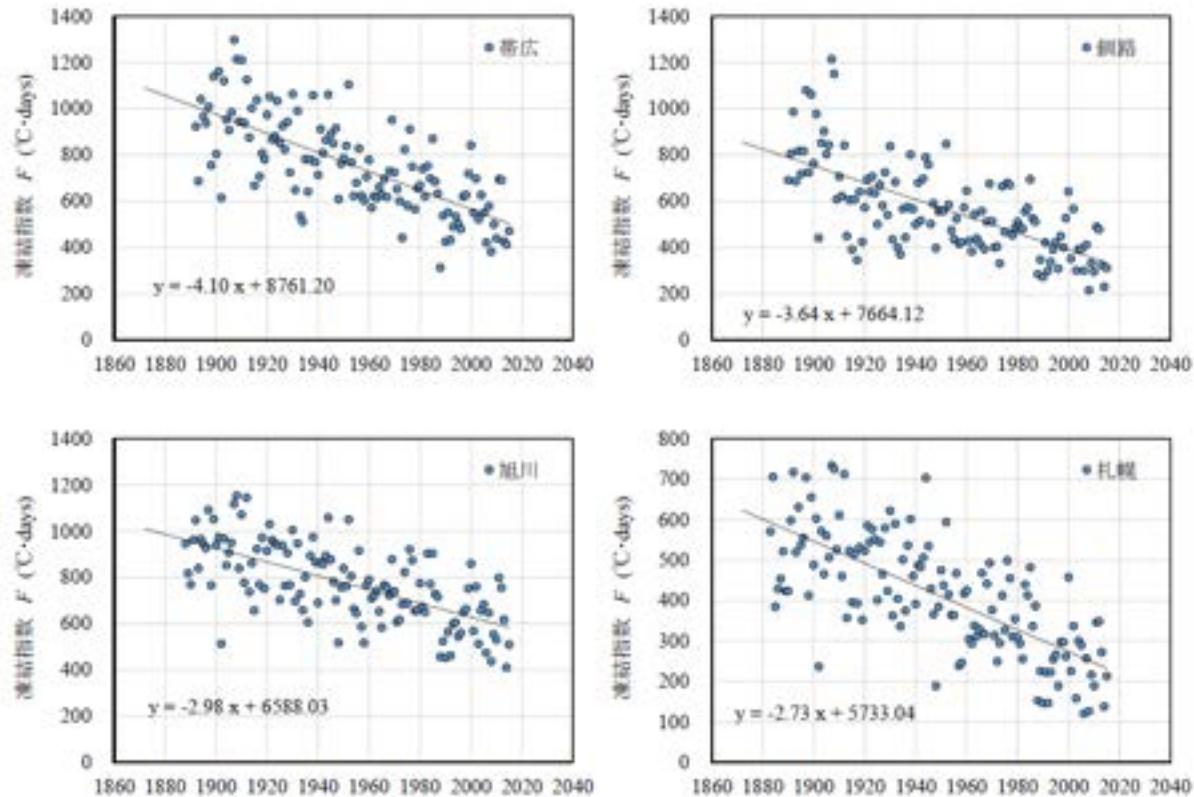
図2.2.5 北海道の凍結指数の変化（川端¹⁴⁾より）

に従えば、105cm程度だったものが125cmへと増加することとなり、対策すべき深度が増加することとなる。北海道では、このように本州とは異なる考え方で対処するべきことを、川端¹³⁾などが示している。

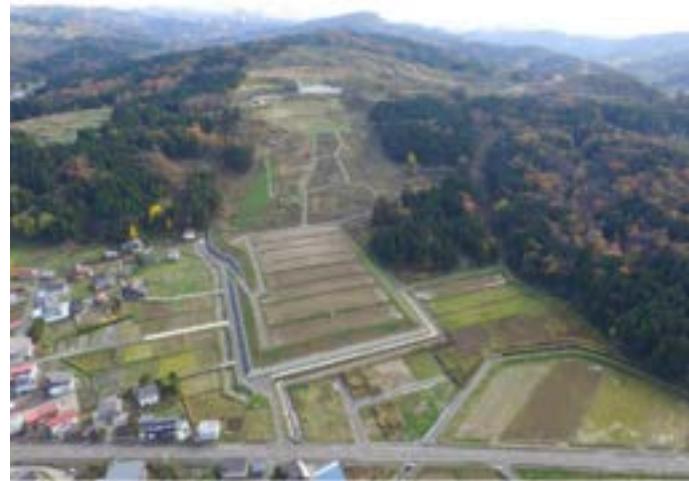
写真2.3.1 国川地すべりのドローン撮影²⁾

ここで融雪型地すべりに目を向けると、近年においても2012年3月には合計10棟以上の家屋や小屋に被害が生じた新潟県の国川地すべりが、2015年4月には北海道の知床半島にて海岸隆起を伴う地すべりが発生している。筆者が実際に現地調査を行った国川地すべり（写真2.3.1）では、南東側の山地斜面から北西側の集落に向かって地すべりが移動し、地すべり全体の規模は幅150m、長さ500m、ならびに深さ20mで、推定土量は75万m³

である。被害状況は、人家4棟ならびに非住家7棟の計11棟が全壊したほか、県道は土砂埋塞により通行止めとなり、用水路は土砂埋塞により使用不可となった。国川地すべりは発生から3日後に初めて人家に直接の被害が出るなど、非常に長い時間をかけて流下したものである²⁾。

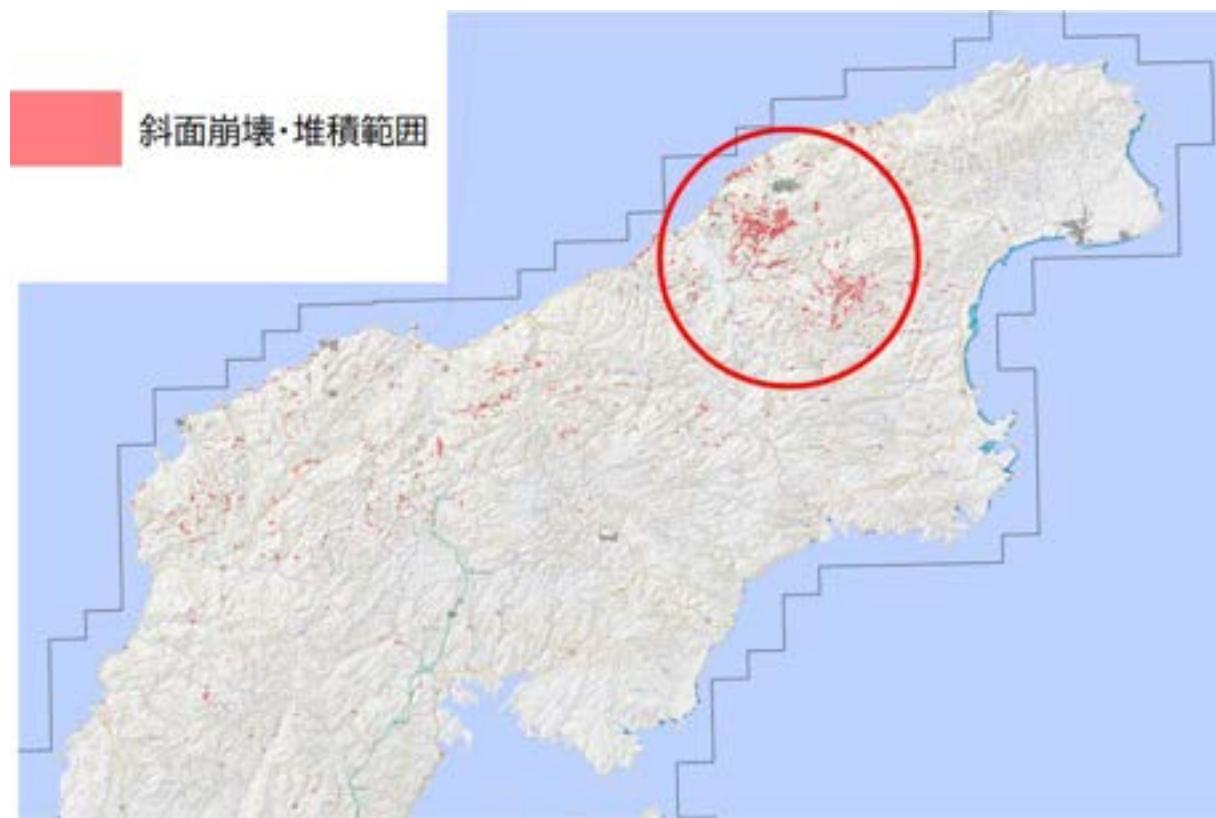
図 2.3.2 令和 6 年能登半島地震における斜面崩壊の分布⁶⁾

図 2.3.2 は国土地理院⁶⁾によって示されている『令和 6 年能登半島地震に伴う災害現況図』を一部改変したものである。国土地理院によると、2024 年 1 月 22 日における能登半島の崩壊箇所は 2300 箇所以上とされるが、崩壊の分布は一様ではなく、例えば図 2.3.2 の丸印のように崩壊箇所が集中している地域も存在する。産総研⁷⁾によると、この地域の地質は主として新第三紀中新世に形成された火碎岩から構成されている。火碎岩の特徴として、表層部が長年の風化などで軟弱化しており新鮮な岩盤との境界付近で表層部分が崩れるケースが多数確認されたことが報告されている。

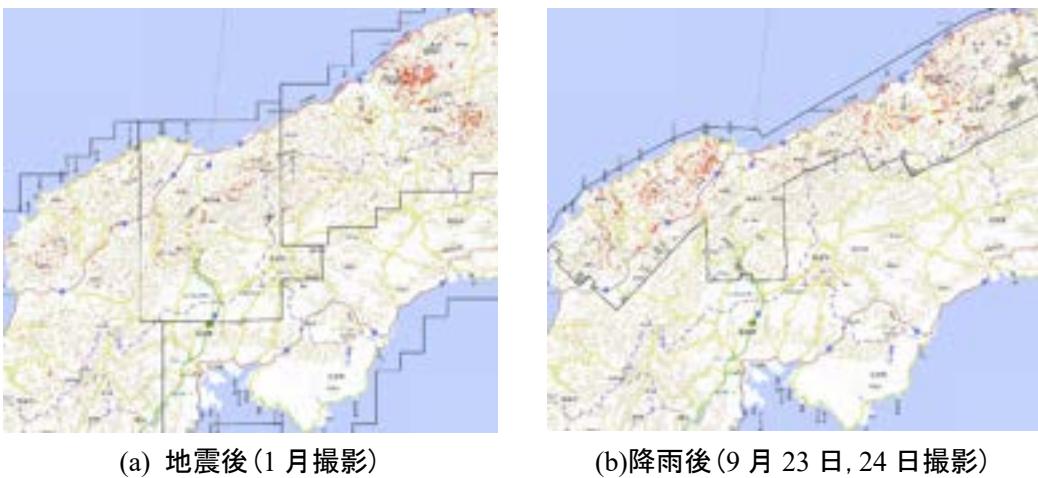
図 2.4.1 国土地理院による斜面崩壊・土石流・堆積分布図

令和6年能登半島地震は、2024年1月1日に日本海東縁変動帯の西端で発生し、モーメントマグニチュードはMw7.5で、輪島市および羽咋郡志賀町で最大震度7を観測した。この地震により、多くの土砂災害が発生し、住宅や道路の破壊、河道閉塞、人命の損失など、多大な被害をもたらした。国土交通省¹⁶⁾の調査によると、2024年7月1日13時時点でのこの地震による土砂災害発生件数は456件に達し、それによる家屋被害(全壊、半壊、一部損壊)は201戸、死者36名、行方不明者3名、負傷者3名が確認されている。図2.4.1(a)は、国土地理院が1月2日、1月5日、1月11日、1月14日および1月17日に撮影した空中写真を基に、能登半島地震によって生じたと考えられる斜面崩壊地や土砂堆積箇所を判読したものである。赤色の部分は斜面崩壊・堆積範囲を示している。

この地震の約9か月後にあたる2024年9月21日から23日にかけて、能登半島で豪雨が発生した。1時間雨量は最大121.0mm、3時間雨量は最大222.0mmを記録した¹⁷⁾。国土交通省¹⁶⁾の調査によると、この豪雨による土砂災害の発生件数は278件に上り、それによる家屋被害(全壊、半壊、一部損壊)は366戸、死者12名、負傷者3名が確認された。また、地震の復旧工事中にも土砂崩れや仮設材の流出・破損などが発生し、国道249号中屋トンネルの復旧作業に従事していた作業員1人が死亡する事故が発生した。図2.4.1(b)は、国土地理院が9月23日および24日に撮影した空中写真を基に、豪雨によって生じたと考えられる斜面崩壊地、土石流範囲および堆積箇所を判読したものである。図2.4.1(a)と図2.4.1(b)を比較すると、地震と豪雨による土砂流出範囲が重なる地域(例えば、輪島市と珠洲市の境界や町野町周辺)が見られる一方で、豪雨による土砂流出範囲が広がる傾向が見られる場所(例えば、輪島市西側の美谷町や桶滝地区)も確認できる。

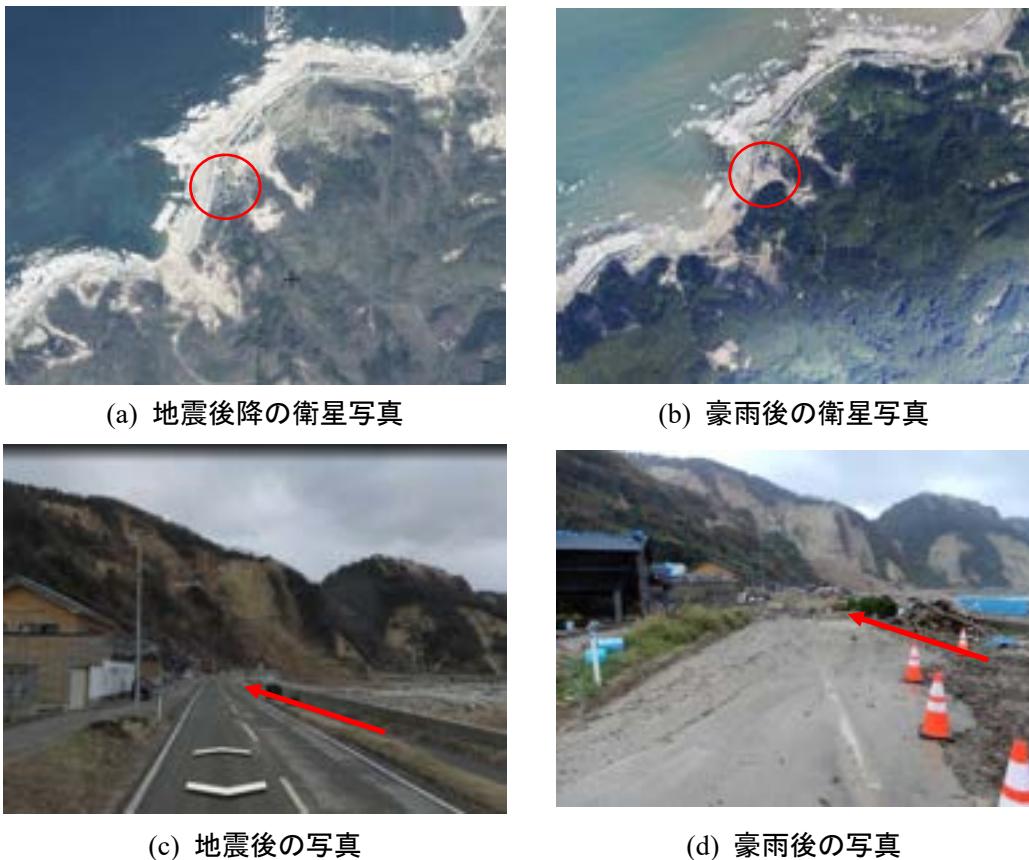
図 2.4.2 国土 249 号株洲市仁江町地区, (a) 国土地理院より 2024 年 4 月 5 日～26 日撮影, (b) 国土地理院より 2024 年 9 月 24 日撮影, (c) Google Earth より 2024 年 7 月撮影, (d) 2024 年 11 月 22 日現地撮影

図 2.4.2 は、国道 249 号沿いの株洲市仁江町地区における地震後および豪雨後の土砂災害の状況を示している。図 2.4.2(a)および図 2.4.2(b)には、国土地理院が 2024 年 4 月 5 日～26 日（地震後）および 2024 年 9 月 24 日（豪雨後）に撮影した衛星写真を示している。これらの写真を比較する

と、地震後の豪雨により土砂移動が拡大した様子が確認できる。季節の違いによる森林状況の影響で比較が難しい部分もあるが、赤丸で示した箇所を見ると、地震で緩んだ斜面が豪雨によって集落へと流出したことが確認できる。また、図 2.4.2(c)および図 2.4.2(d)は同じ地点を撮影したもので、図 2.4.2(c)は Google Earth が 2024 年 7 月に撮影した写真で、図 2.4.2(d)は 2024 年 11 月 22 日に現地で撮影した写真である。これらの写真からも、地震後の豪雨によって土砂移動が拡大したことが視認できる。さらに、地震後、この周辺で発生した土砂災害による犠牲者は 9 人であったことが報告されている。

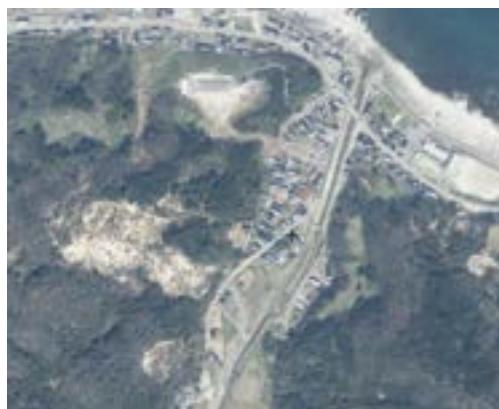
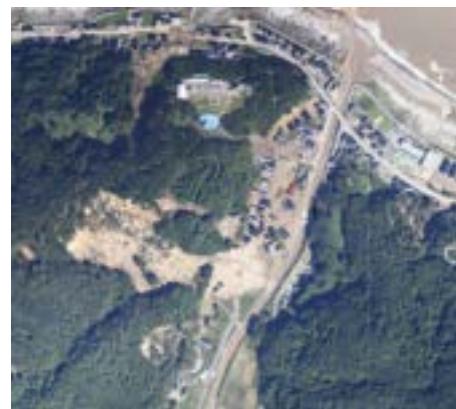
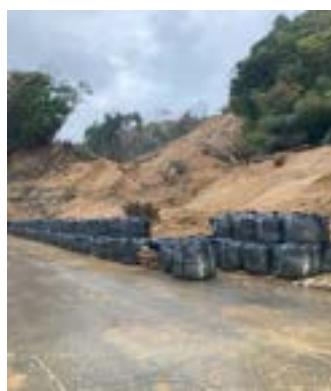
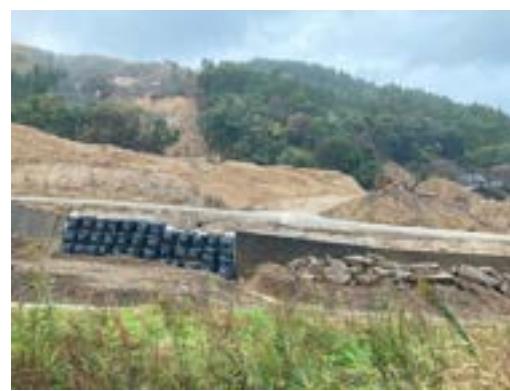
図 2.4.3 珠洲市大谷地区集落、(a) 国土地理院より 2024 年 4 月 5 日～26 日撮影、(b) 国土地理院より 2024 年 9 月 24 日撮影、(c) 2024 年 11 月現地撮影

図 2.4.3 は、株洲市大谷地区の集落における地震およびその後の豪雨による土砂災害の状況を示している。図 2.4.3(a)および図 2.4.3(b)には、国土地理院が 2024 年 4 月 5 日～26 日（地震後）および 2024 年 9 月 24 日（豪雨後）に撮影した衛星写真を示している。これらの写真を比較すると、地震によって崩壊した斜面が豪雨の影響でさらに崩落し、土砂が集落へと流出した様子が確認できる。また、図 2.4.3(c)は、2024 年 11 月 22 日に現地で撮影した写真である。現地調査時には、道路上の一部土砂はすでに撤去されていたものの、道路の両側には数メートルにわたる土砂が堆積し、家屋は泥に埋もれたままの状況が確認された。株洲市大谷地区では、地震後の豪雨によって発生した土砂災害により、1 名の犠牲者が確認された。

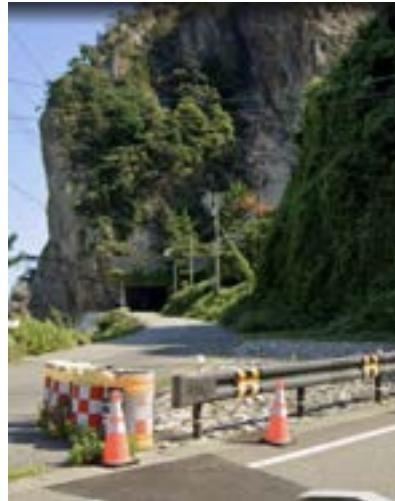
図 2.4.4 輪島市曾々木海岸八世乃洞門トンネル付近: (a) Google Earth より 2024 年 8 月撮影, (b) 2024 年 11 月 23 日現地撮影

土砂災害の状況を示している。図 2.4.4(a)は Google Earth が 2024 年 8 月（地震後）に撮影した写真であり、図 2.4.4(b)は 2024 年 11 月 23 日（豪雨後）に現地で撮影した写真である。これらの写真を比較すると、地震後には斜面の崩壊が見られず、トンネルは通常どおり通行可能であった。しかし、豪雨の影響で斜面が崩壊し、トンネルの入り口が土砂で閉塞されたことが確認できる。図 2.4.4(a)からは地震による斜面の緩みの有無を判断することは難しいが、岸本¹⁸⁾による地震後の現地調査では、曾々木地区の斜面で複数の亀裂や陥没帯が確認された。

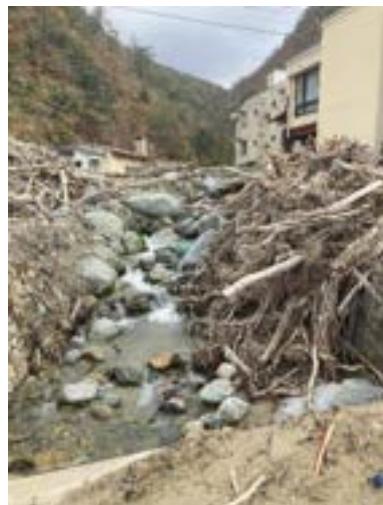
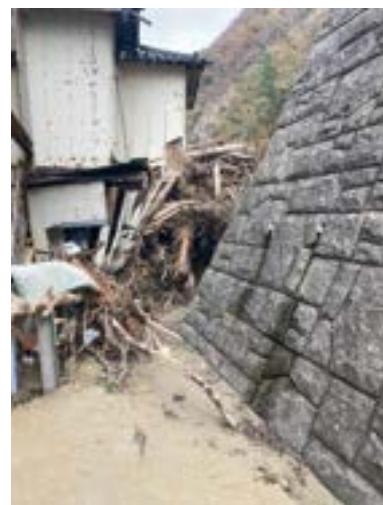
図 2.4.5 輪島市曾々木海岸八世乃洞門トンネル付近、地震後の豪雨による流木(2024 年 11 月 23 日現地撮影)

図 2.4.5 は、輪島市曾々木海岸八世乃洞門トンネル北側における豪雨後の流木の状況を示している。これらの写真は、2024 年 11 月 23 日（豪雨後）に現地で撮影されたものである。豪雨による流木は集落前の砂防施設を破壊し、海まで流出した。現地の住民によると、1 月の地震により被害を受けたホテルが復旧作業中に再び豪雨による土石流の被害を受け、家族の一人が犠牲になった

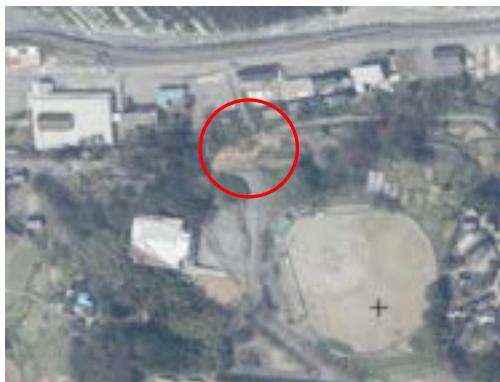
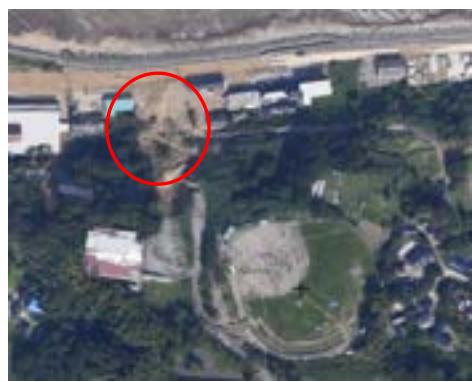
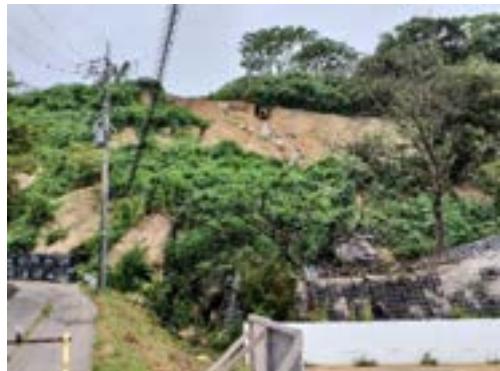
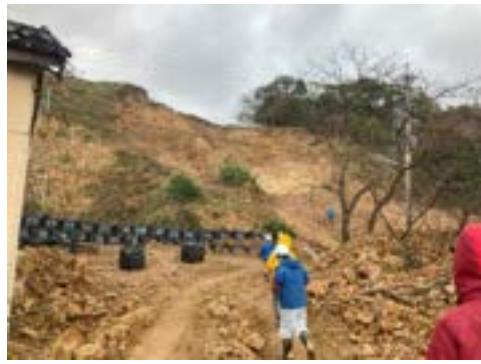
図 2.4.6 輪島市総合体育館付近, (a) 国土地理院より 2024 年 4 月 5 日～26 日撮影, (b) 国土地理院より 2024 年 9 月 24 日撮影, (c) 2024 年 8 月 24 日現地撮影, (d) 2024 年 11 月 22 日現地撮影

図 2.4.6 は、輪島市総合体育館付近における地震およびその後の豪雨による土砂災害の状況を示している。図 2.4.6(a)および図 2.4.6(b)は、国土地理院が撮影した 2024 年 4 月 5 日～26 日（地震後）および 2024 年 9 月 24 日（豪雨後）の衛星写真である。また、図 2.4.6(c)および図 2.4.6(d)は、同じ地点を 2024 年 8 月 24 日および 2024 年 11 月 22 日に現地で撮影した写真である。これらの写真を比較すると、地震によって緩んだ斜面が豪雨によりさらに崩壊・拡大した様子が確認できる。さらに、豪雨の影響で現地では地すべりも発生しており、すべり末端部では地すべりによって押し出しの影響で、道路の一部が大きく隆起していることも確認された。

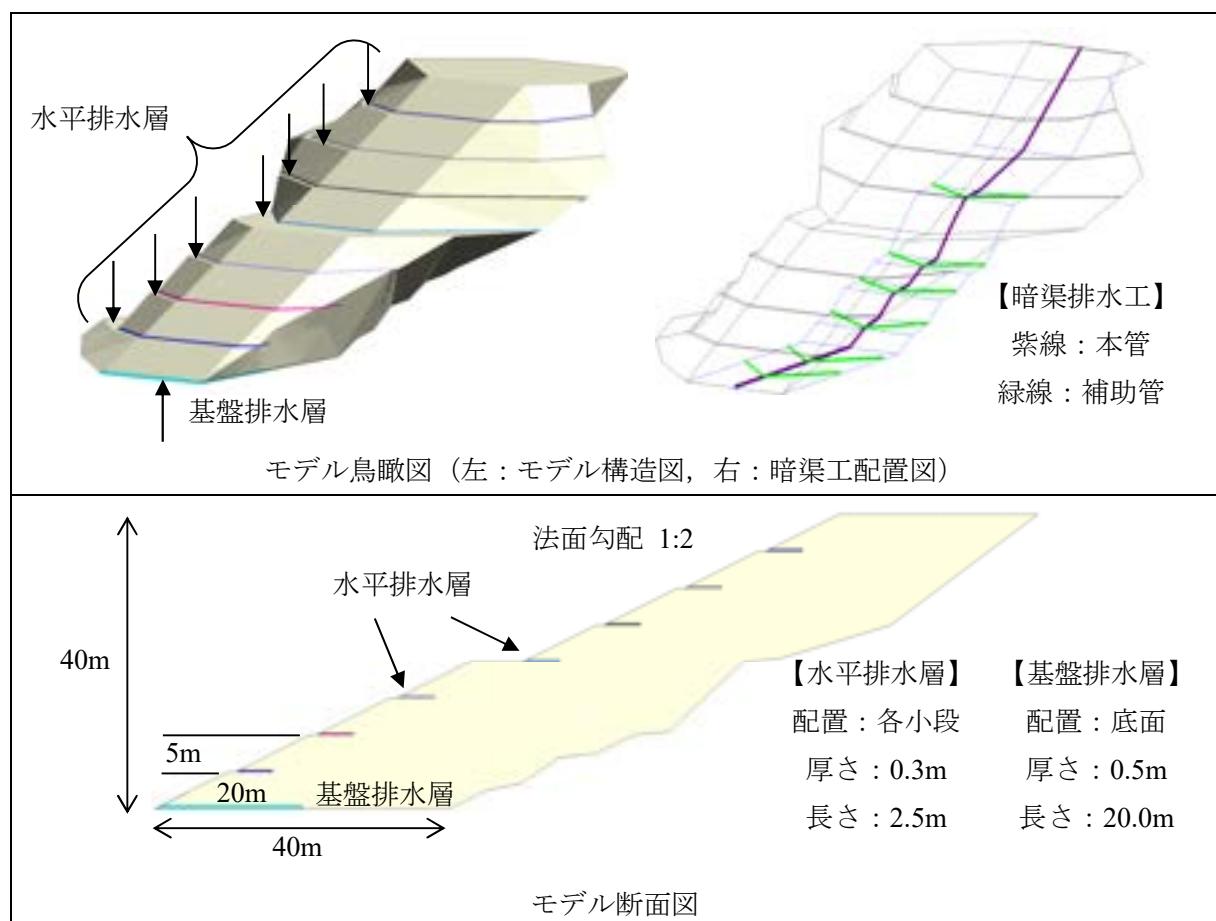
図 3.1.2 解析に用いたモデルの概要

盛土内流入降雨	降雨量 : 100mm/day	降雨継続時間 : 2 日間
盛土地盤の物性	透水係数 : 1.0×10^{-5} cm/sec	シルト質相当
排水施設の物性	透水係数 : 1.0×10^{-2} cm/sec	砂質相当

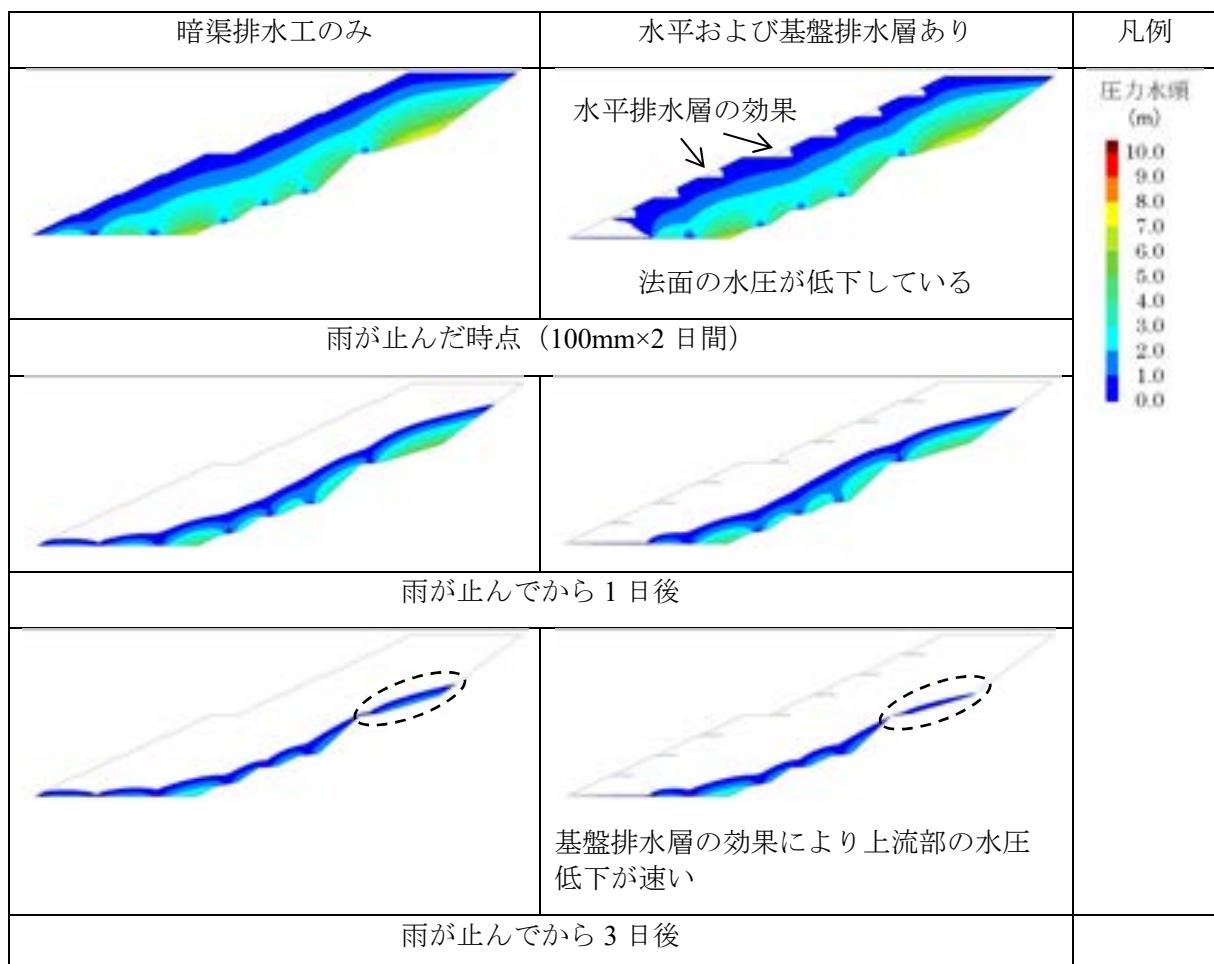
図 3.1.3 対策ケースごとの雨による盛土内の圧力水頭分布の変化

法尻における圧力水頭が 0m 以下（不飽和状態）となっており、暗渠排水工のみのケースと大きく異なる傾向である。このような法尻が不飽和となる状態はパイピング等の浸透破壊に対する抑制効果と言えることから、水平排水層は豪雨時の水位上昇に対して、盛土の健全性を維持する役割を担っていることがわかる。

このような水平排水層の設置により、豪雨等で崩壊しやすい小段周辺の地下水を速やかに排除でき、安全性を向上させることに寄与することができると思われる。より詳細については、個々の事例で適切に検討をする必要があるが、図 3.1.4 に示すような盛土の変状（あるいは崩壊）を抑えることができるものと考えられる。

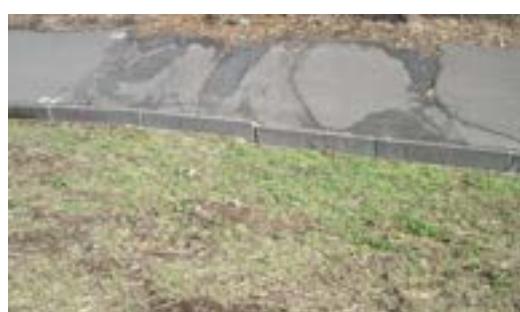
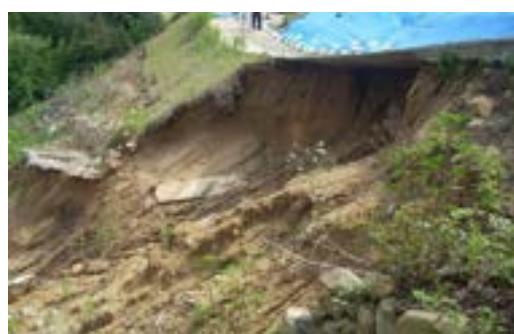
小段に排水施設がない場合の例

下図の模式のように小段部も満水となり変状（あるいは崩壊）しやすい状況となる

写真上は、盛土 A が降雨後に変状した状況を示したもの（法面上部から小段を撮影）
写真下は、盛土 B が降雨後に崩壊した状況を示したもの

地下水位が表面まで到達
安定率が低下し、盛土材
によっては変状（崩壊）が
起きる

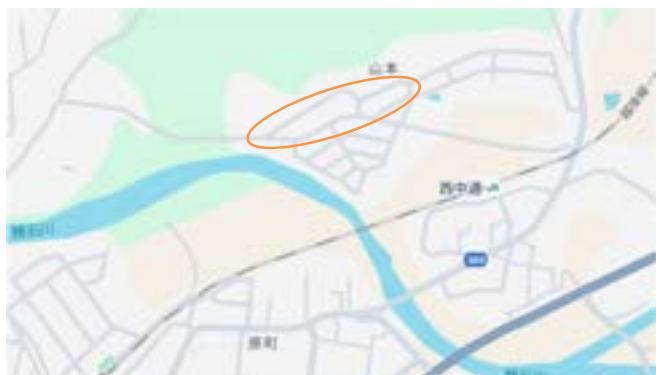
図3.1.6 山本団地位置図(Google Mapに加筆)

山本団地は1971年に砂丘斜面の末端から沖積低地にかけて盛土によって離壇状に造成された住宅団地である。北西側に約70メートルの小高い砂丘があり、砂丘の一部を切り取った砂を宅地盛土材として用いている箇所もある。砂丘末端の法尻から離壇状(上段、中断、下段の3段)に宅地地盤が整地され住宅が並んでいる(図3.1.6、図3.1.7)。

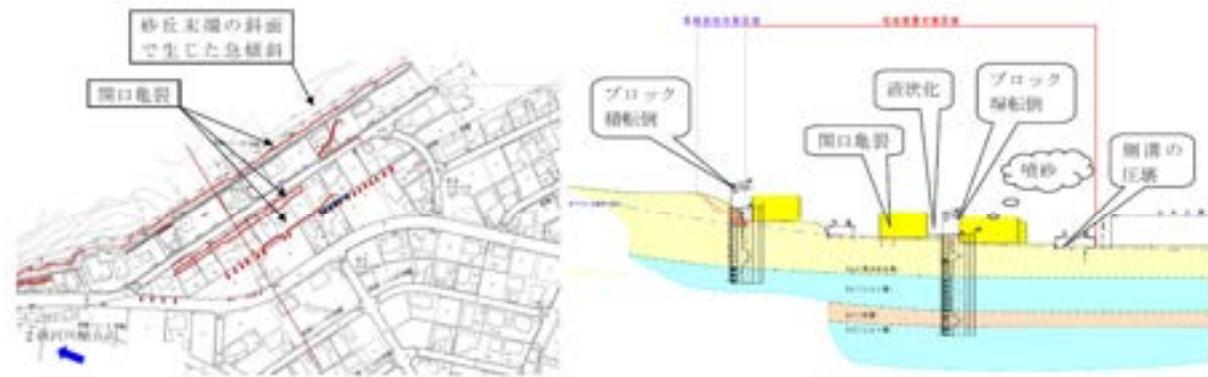
図 3.1.8 山本団地被災状況（左：平面図、右：断面図）¹⁾

2007年新潟県中越沖地震では、砂丘末端斜面の上部に開口亀裂が認められ、滑り土塊が擁壁を隣接する家屋側に押し出し、団地最上段の家屋に被害を与えた。上段と中段、中段と下段の宅地境界に構築されている擁壁やブロック塀なども転倒し家屋に被害を与えた。市道の側溝が多数箇所で変形し、家屋周辺には噴砂が認められている。山本団地の西端部では、近接する鯖石川に向かって地盤変位が生じた(図3.1.8~図3.1.10)。

宅地の表層部は淘汰の良い粒径の揃った砂地盤で構成されており、地下水位が高かったことから液状化が発生しやすく、砂丘斜面から鯖石川に向かう高低差(段差)などの地形変化があったことからも地盤変状が生じやすい素因を有していた。そこに震度6強の地震による誘因が重なったことによるものと推察される。

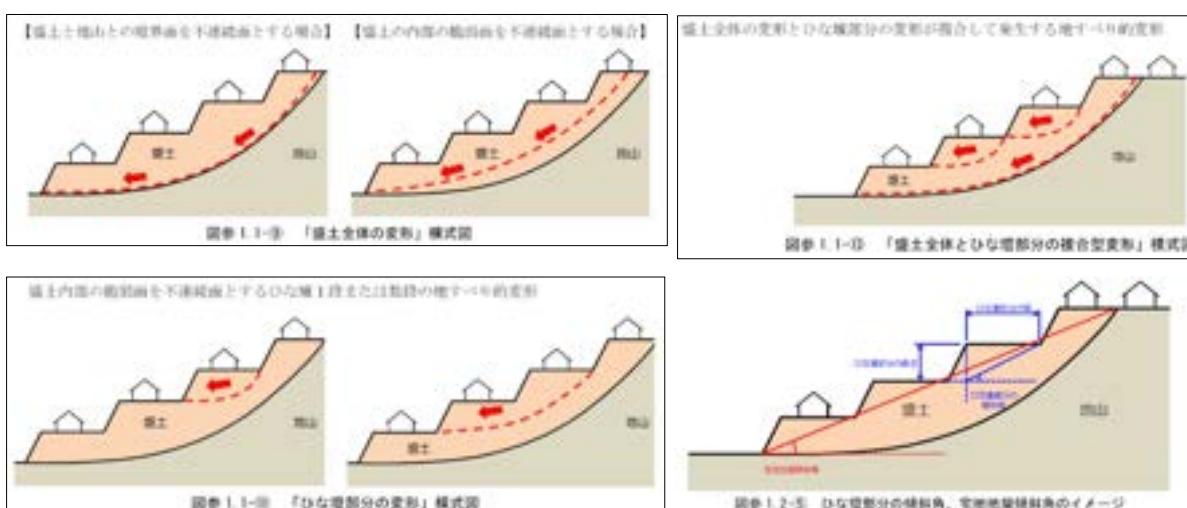
図 3.1.13 地すべり的変形被害における 3 形態と傾斜角の定義³⁾

平成 23 年（2011 年）3 月 11 日の三陸沖を震源とした東北地方太平洋沖地震（M9.0）により、東北および関東地方の広い範囲において、宅地盛土の崩壊や擁壁の損傷などの甚大な被害が発生した。なかでも宮城県仙台市では、宅地被害数が約 5,800 宅地に及び、そのうち 160 地区が滑動崩落の被害であったことが報告されている。滑動崩落の被害形態として多かったのが、地すべり的変形被害である。地すべり的変形被害は、変形の生じる場所によって「盛土全体の変形」、「ひな壇部分の変形」、「盛土全体とひな壇部分の複合型変形」の 3 つに分類された（図 3.1.13）。

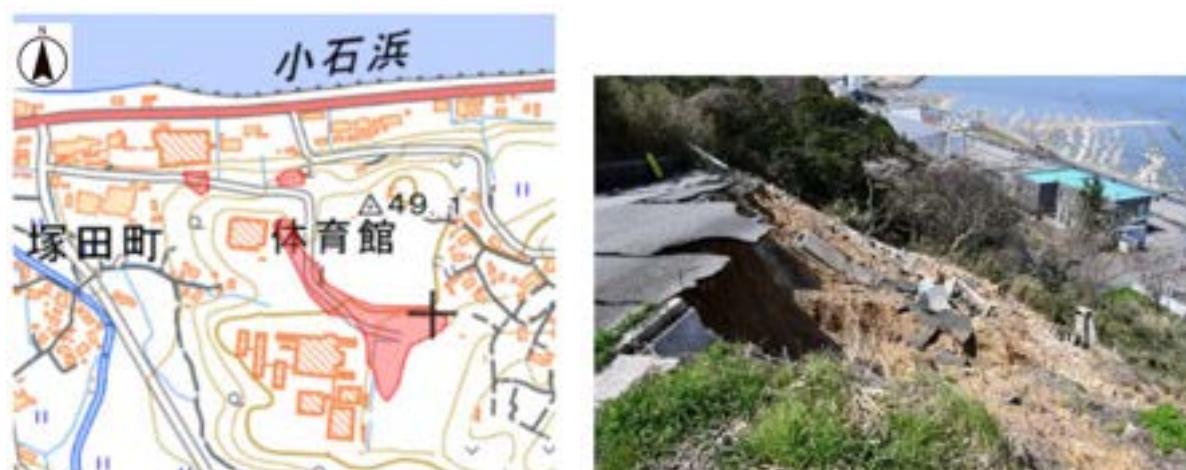
図 3.1.16 輪島市総合体育館・野球場の盛土地盤の滑動及び斜面崩壊の様子⁵⁾

図 3.1.16 は輪島市稻舟町の輪島市総合体育館・野球場が立地する盛土地盤及び斜面の崩壊状況である⁵⁾。左図の赤いハッチング部が、北側（日本海側）に滑動し、斜面の崩壊が生じている。

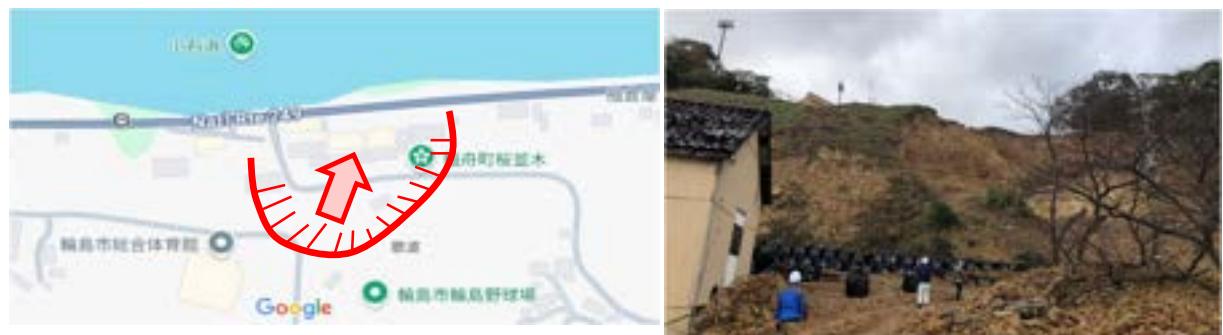
図 3.1.17 輪島市総合体育館・野球場の盛土地盤・斜面崩壊が豪雨により被害拡大した様子

図 3.1.17 は、当該斜面が地震後の 9 月の豪雨によって崩壊拡大した状況である。左図に赤色ラインと矢印で示す広範囲の地盤・斜面が崩壊した。崩壊面の一部には、盛土下位の地山と推察される鏡肌が露出していたこと、国道 249 号線に沿って路面の隆起が認められたことなどから、崩壊面はある程度の深部にまで及んでいる可能性があると考えられる。

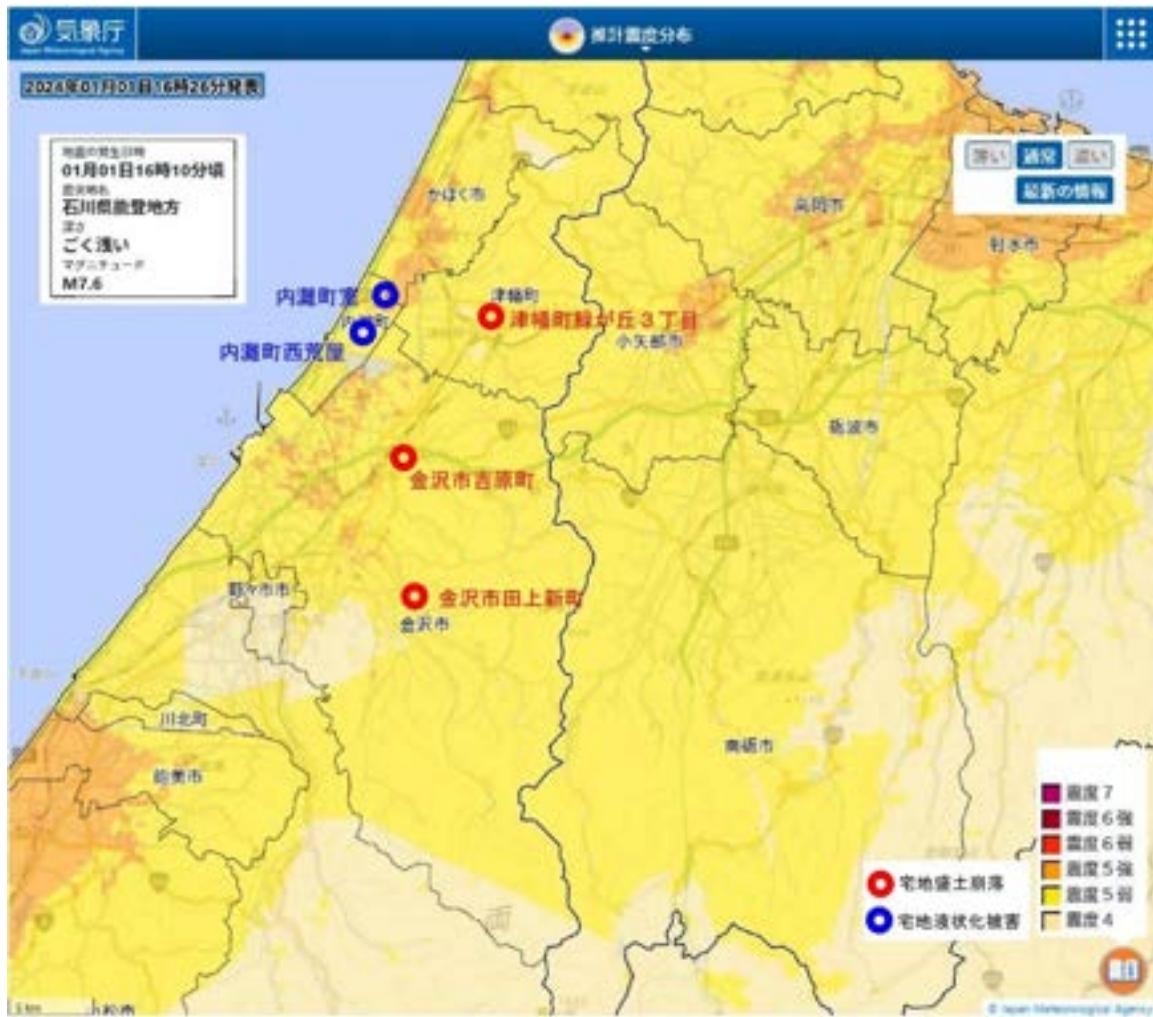
図 3.1.18 推計震度分布図及び宅地盛土滑動崩落・宅地液状化被害箇所位置図

2024 年 1 月 1 日能登半島地震では、震源から 100km 以上離れた石川県金沢市周辺においても、宅地の被害が確認された。図 3.1.18 は金沢市内周辺の推計震度分布図に宅地盛土滑動崩落箇所と宅地液状化被害箇所を重ねた図である。金沢市～津幡町は、震度 4～5 強が分布し、宅地盛土の崩落は、震度 5 弱で発生していることが読み取れる。また、内灘町は、震度 5 弱～5 強で液状化被害が発生している。いずれも家屋の地盤が著しく変状し、地盤や家屋は修繕できないレベルで損傷している。

震度 5 弱で修繕できないレベルまで地盤が損傷するのは、あまりにも耐震性が低いと考えております、被災状況を報告する。

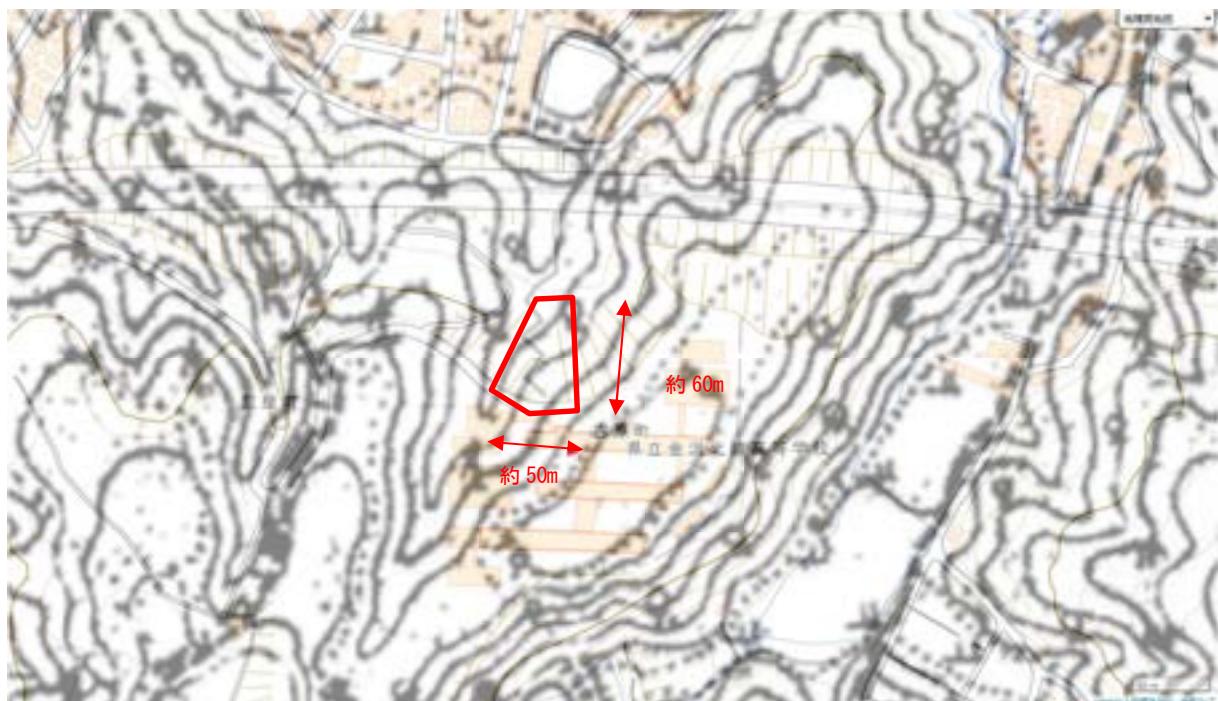
図 3.1.21 金沢市吉原町の盛土滑動崩落位置図（谷謙二：今昔マップで作成）

金沢市吉原町、県立金沢北稜高等学校沿いで発生した盛土の滑動崩落範囲を図 3.1.21 に示す。背景の地形図（黒色等高線）は、1909～1910 年頃の宅地造成前のものであり、現在の宅地や道路を透過させて表示させている。赤線の囲いが滑動崩落の範囲である。滑動崩落部は、谷部に位置し、北向きに傾斜する谷埋め盛土になっていたものと推定される。滑動崩落の規模は、幅約 50m、長さ約 60m であり、面積は推定約 $2,500 \text{ m}^2$ である。図 3.1.22 は滑動崩落の状況である。滑落崖はブルーシートが敷設されている。図 3.1.23 はブルーシートを敷設する前の滑落崖の状況である。校舎の杭基礎がむき出しになっているが、校舎に目立った損傷は見られなかった。小規模盛土造成地の盛土規模の場合、杭基礎を地山に根入れていれば、建物の被災は免れされることもあるのではないかと考えられる。
