令和6年度重点研究課題（研究助成金）

経験のない気象の常態化による宅地斜面防災に
関する調査研究報告書

公益社団法人大木学会
地盤工学委員会
地震工学委員会・安全問題委員会

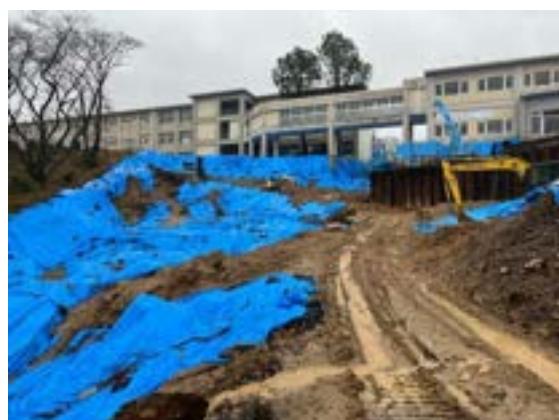
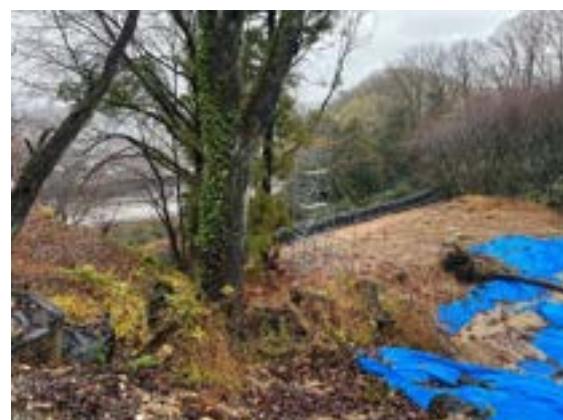
図 3.1.22 滑動崩落の状況

金沢市吉原町、県立金沢北稜高等学校沿いで発生した盛土の滑動崩落範囲を図 3.1.21 に示す。背景の地形図（黒色等高線）は、1909～1910 年頃の宅地造成前のものであり、現在の宅地や道路を透過させて表示させている。赤線の囲いが滑動崩落の範囲である。滑動崩落部は、谷部に位置し、北向きに傾斜する谷埋め盛土になっていたものと推定される。滑動崩落の規模は、幅約 50m、長さ約 60m であり、面積は推定約 $2,500 \text{ m}^2$ である。図 3.1.22 は滑動崩落の状況である。滑落崖はブルーシートが敷設されている。図 3.1.23 はブルーシートを敷設する前の滑落崖の状況である。校舎の杭基礎がむき出しになっているが、校舎に目立った損傷は見られなかった。小規模盛土造成地の盛土規模の場合、杭基礎を地山に根入れていれば、建物の被災は免れされることもあるのではないかと考えられる。

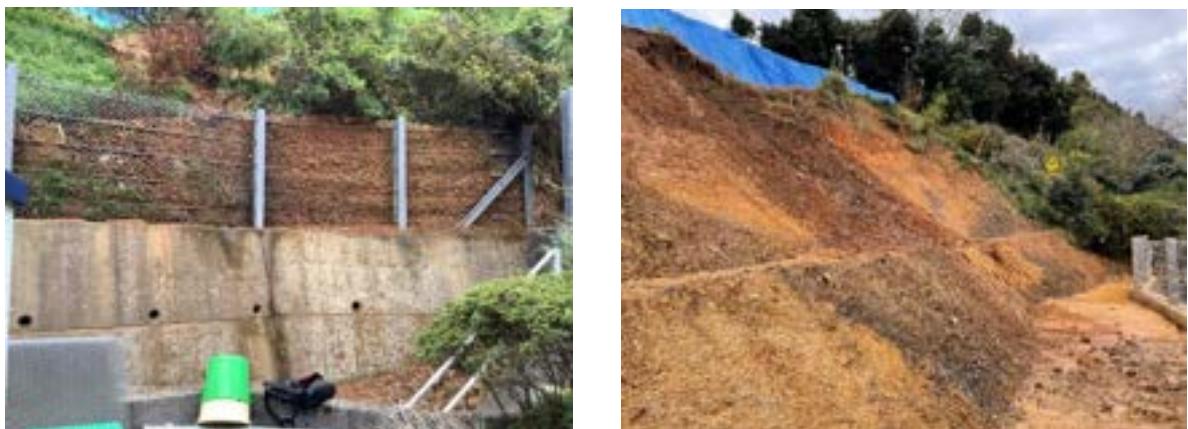
図 3.2.3 崩壊土砂の堆積状況（左）と法面整形後の小崩壊（右）

崩壊斜面直上の休耕地で簡易貫入試験を実施すると、 N_d 値が 5 以下の層下面が深度 3m 程度、 N_d 値が 20 以下の層下面が深度 5m 以上となっており、崩壊する恐れのある不安定土層が厚く堆積していることがわかっている。このような箇所で、これまでに経験のない豪雨が降ったことで斜面内に地下水位が高く形成され、崩壊深が 5m と深い崩壊が発生したと考えられる。

待受け擁壁工の空きポケット高さは 1m、落石防護柵工の高さは 1.5m 程度であったことから、崩壊土砂は落石防護柵工の高さと同じところまで堆積しており、この規模の崩壊土砂の移動の力により待受け擁壁工に変位が生じたと考えられる。

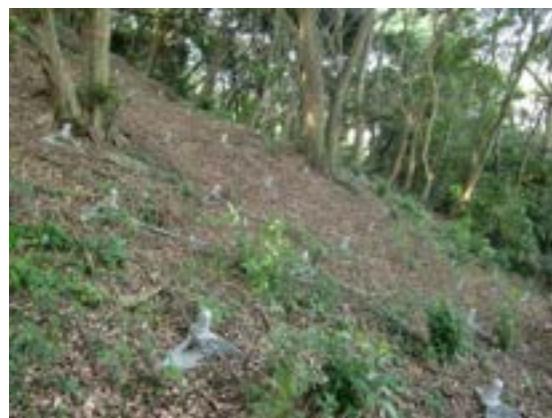
図 3.2.8 自然斜面における対策工の建設事例

また、斜面内の立木を極力残し、自然環境の保全・復元を目的とする場合や凹凸が大きい自然斜面での対策では、図 3.2.8 のようなワイヤーロープを用いたのり面工が多く建設されている。

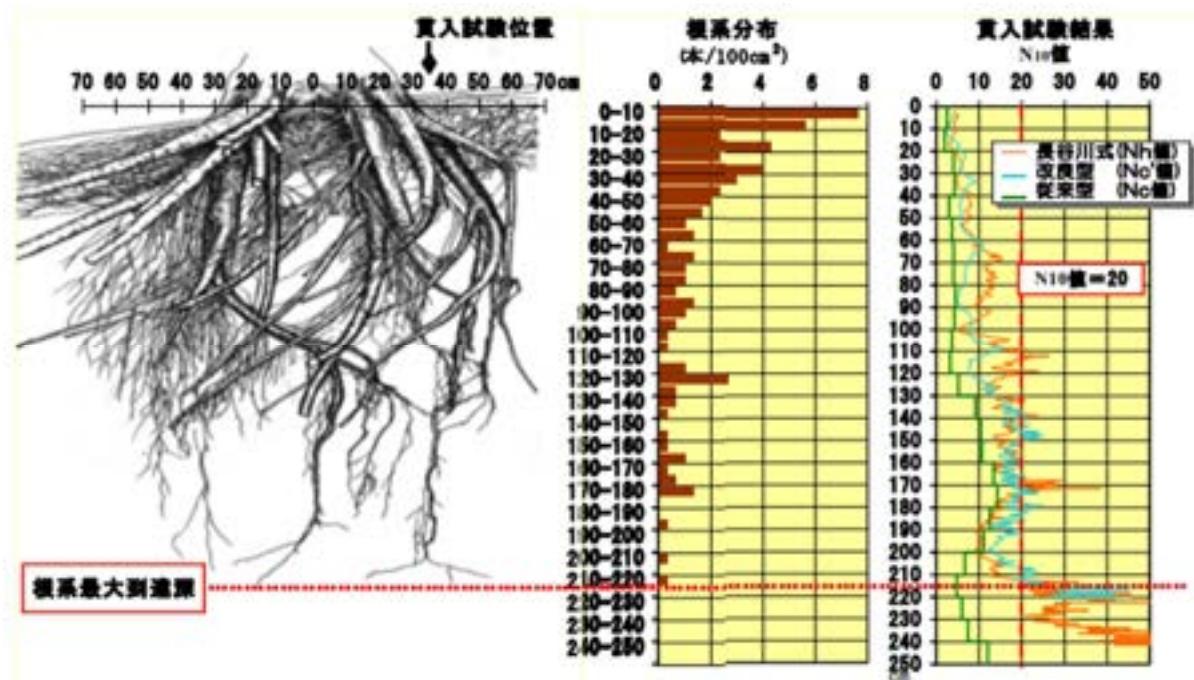
図 3.2.9 根系発達と貫入抵抗値との関係²⁾

測定装置	SH型貫入試験	土研式簡易貫入試験
測定方法	分離可能な5kgの重錘(3kg+2kg)を50cmの高さから落下させ、1打撃ごとの貫入量を測定	5kgの重錘を50cmの高さから落下させ、コーンが10cm貫入する打撃回数を測定
取得情報	Nd/drop値 1打撃ごとの貫入量から、10cm貫入の打撃回数に換算した貫入抵抗値グラフの表示 (打撃した層毎のNc値を表示)	Nc値 10cm貫入する打撃回数 (10cmの層を平均する値)
記録方法	データロガーによる自動記録 (手録記録も可能)	ロッドの10cm毎の目盛線を用いた目視測定により野帳記録
N値換算	Nd/drop値をN値に換算可能 N値20以下で Nd/drop値:N値=1:1 (確の異常値を除き)	Nc値をN値に換算可能 Nc値:N値=1:1~3
適用箇所	1打撃ごとのデータ表示により、種や根系等の影響を除外できるため、土層そのものの硬さの変化を把握するとともに、局所的な(薄い)軟弱層を検出できる ・3kg重錘を用いた試験では分解能が向上し、柔らかい土層の微妙な硬さの違いを把握 (Nd/drop値≤20) ・Nd/drop値の垂直分布図(Nd/drop図)より、表土層 (Nd/drop値≤20) の詳細土層区分ならびに想定すべり面の推定が可能 ・5kg重錘を用いた試験では、基盤の深度を精度よく把握 (Nd/drop≥30)	基盤の深度を比較的精度よく把握できる (Nc≥30) ・局所的な軟弱層の検出は困難 ・想定すべり面の推定は困難

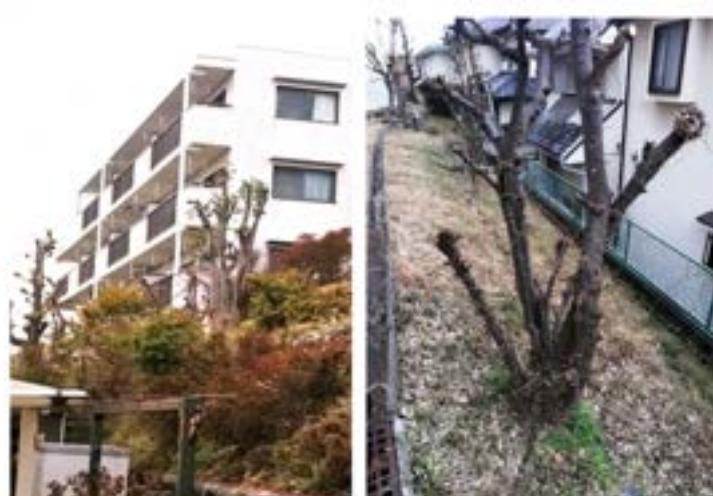
図3.2.12 民地の樹木管理の例

宅地斜面においても植生管理を行うべき時期に来ているものと考えられるが（図3.2.12），現在のところ、法面に対する植生管理についての指針・マニュアルなどの整備はなされていないため、今後の整備が望まれる。

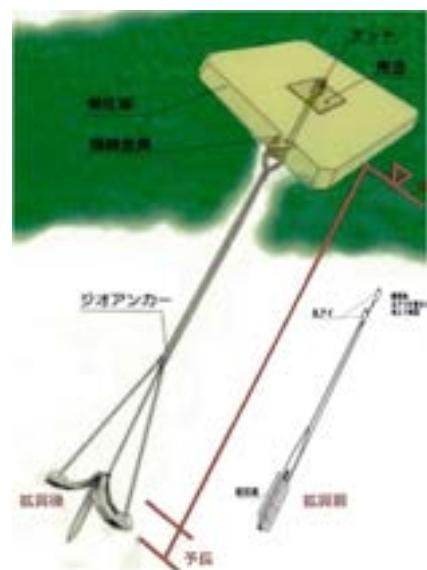
図 3.2.13 拡翼型盛土補強工法（ジオアンカーアンカーワーク）⁷⁾

高含水状態で内部水圧が高く法尻部に小崩壊が発生していた砂質盛土に対し、SH型貫入試験を行った後にジオアンカー工法で対策を行った例として、農道法面での事例を紹介する。

施工地は福島県郡山市であり、東日本大震災の余震で直下型地震のあった箇所の近傍に位置する（施工は震災前に実施されている）。補強対策の対象は、シルト質の土砂上に構築した2段の法面を有する盛土である。含水率が高く、下段部は飽和に近い状態であり、表層崩壊が認められた。SH貫入試験結果では、下段部の表層1m程度まで N_d 値は5以下であり、不安定な状態であった（図3.2.14）。このため含水率が高く不安定状態と判断できる箇所にジオアンカー工法をおこなった。その後、東日本大震災が発生し、施工地近くでは直下型の余震も発生したが、ジオアンカー工法施工箇所は被害を受けず、補強対策を行わなかった箇所は押し出しや陥没などの被害が発生しており、待ち受け型の補強対策であるジオアンカー工法による軟質斜面補強効果が実証された（図3.2.15）。

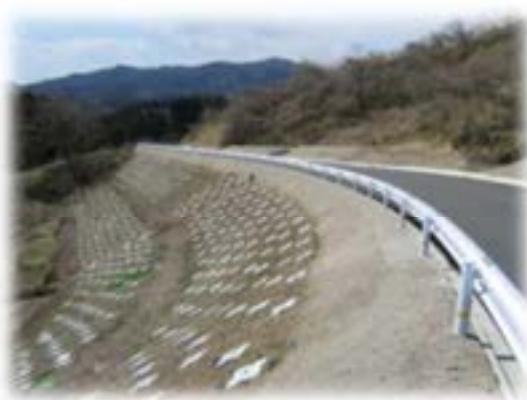
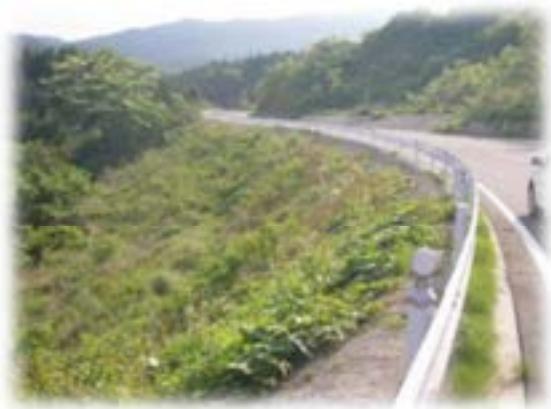
施工後

地震発生後
(路面のひび割れや沈下は認められない)

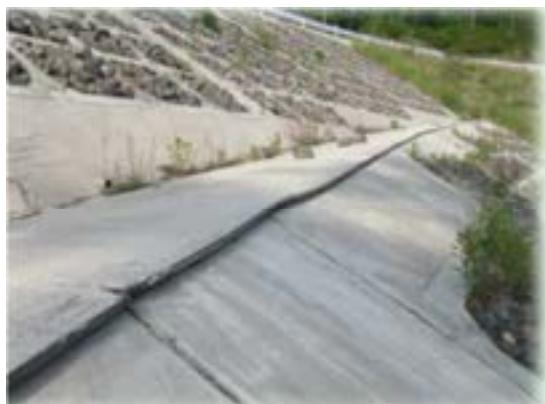
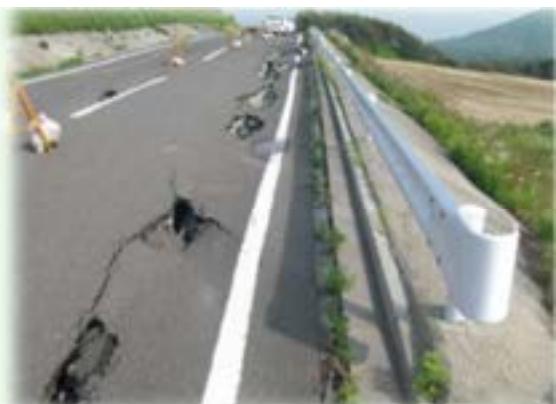
補強対策を行わなかった箇所では、押し出し（左）や沈下・陥没（右）の変状発生

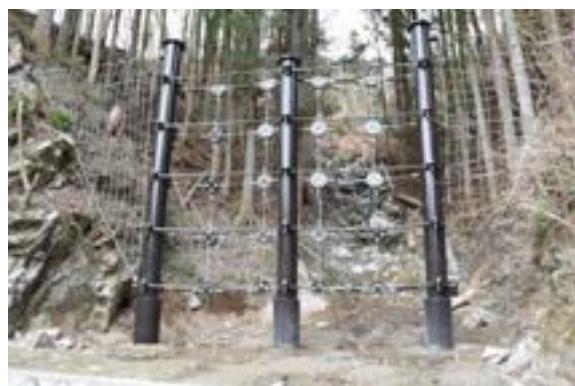
図3.2.16 透過型施設側方からの土砂流出防止対策（金網付）の例⁷⁾

そこで、本項では、無流水渓流における基本的な土石流対策を概観した後、無流水渓流対策における透過型施設の側方からの土砂流出リスク等に関し、その流出メカニズムや施設側方に存在する隙間幅の変化が土砂の捕捉機能に与える影響等について、基礎的な実験により把握する。さらに、側方からの土砂流出防止対策の高度化を目的に、有効な流出防止対策構造について、基礎的な実験結果を踏まえ考察する。

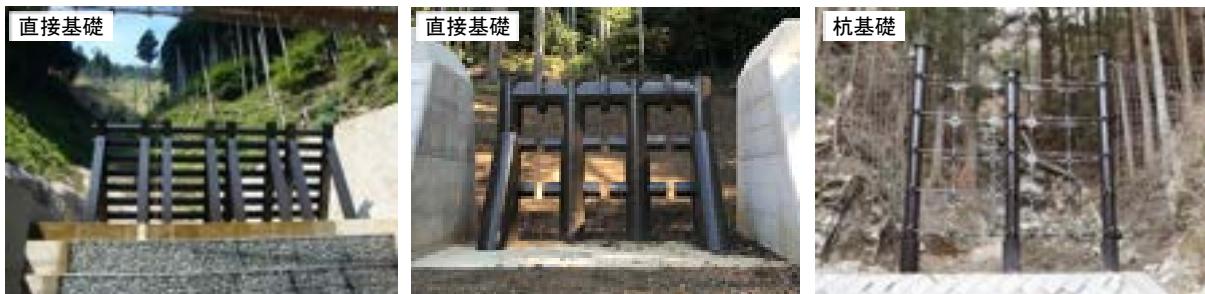
図3.2.17 無流水溪流における土石流捕捉工の建設事例

透過型は、要求性能を満たす構造物のうち、砂防分野では「土石流対策施設として十分に実績のある、または実験等により性能を確認している構造物⁸⁾」とされ、図3.2.17に示すような直接基礎や杭基礎構造の透過型が採用されている。なお、アンカー・ネット式構造物（支線およびアンカーによって本体が支持される型式の構造物）については、災害後の応急対策での施工実績はあるものの、恒久対策では確認されていないことから、参考事項扱いとなっている²⁾。

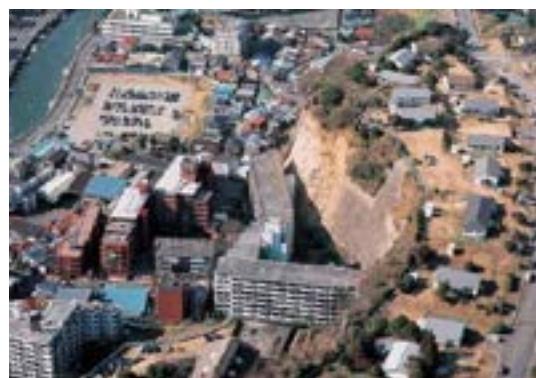
図 3.3.5 老朽化が主原因で吹付法面が大規模に剥落した事例⁸⁾

外力の増加に加え、本来斜面構造物に期待していた機能が老朽化等により低下しているケースも、崩壊の原因となっていると考えられる。例えば、のり面表面の地山の風化浸食を防止する構造物として代表的なモルタル・コンクリート吹付工においても、吹付背面で地山の風化が進行し、吹付と地山の密着性の低下、背面の空洞化などが生じるケースがある（図 3.3.5 は、マンション裏手の斜面に施工されていた吹付が、経年劣化により背面との分離が進み、自重で剥落した災害事例である）⁸⁾。

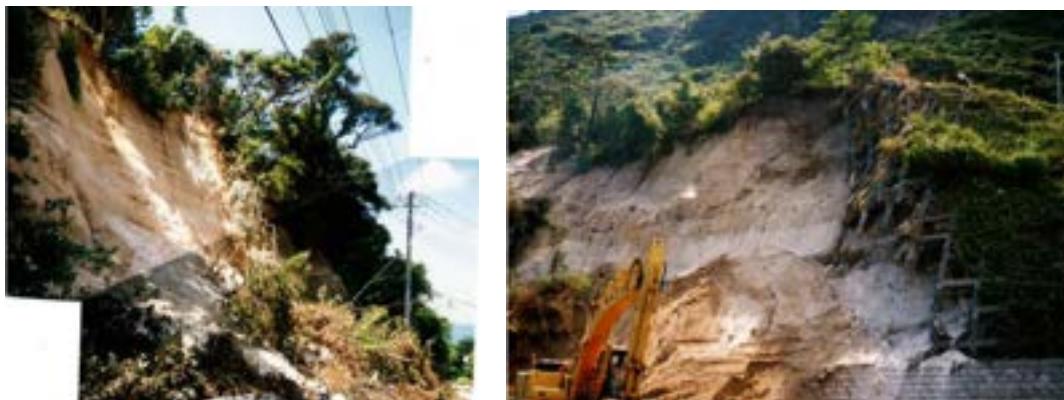
図 3.3.6 地震動に伴うのり枠工の滑落

図 3.3.6 は、地震に伴って崩壊した吹付けのり枠工の事例である。ある程度の剛性を有し崩壊抑止力も期待できる構造物であるのり枠が、構造物自体の破壊というよりも、背面地山との密着性を損ない、それ自体が分離し滑落するような形で崩壊している。のり枠を支えるピンの周りの地山が風化し、構造物を支える力が低下していた上に、地震による大きな外力が加わり滑落したものと推定される。

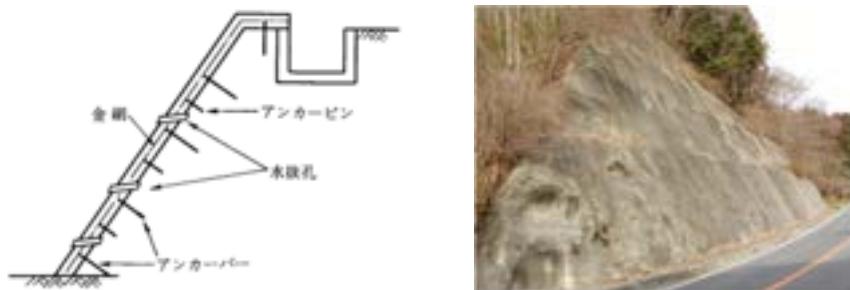
図3.3.7 吹付工の概要¹⁾

吹付工は、抑止力を作用させて背後の地山斜面からの土圧を受け止めることを期待されておらず、安定を確保されたのり面に保護工として適用される工法である。背面地山の安定が確保されていない場合や、施工後、風化の進行などにより急速に地山の安定性が低下した場合は、崩壊や吹付自体の剥落による災害を発生させる恐れがあるため留意が必要である。

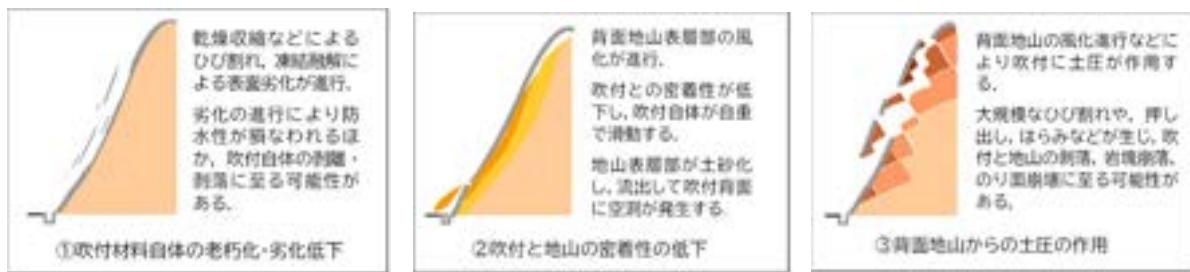
図 3.3.8 吹付のり面の劣化機構²⁾

吹付のり面の劣化機構は3つに分類できる（図3.3.8）²⁾。

吹付自体の劣化は、気象や水などの影響により吹付モルタル・コンクリート自体が劣化することで生じる。凍結融解の繰り返し（凍害）により吹付表面に剥離が生じ、これが進行すると吹付の厚さが損なわれる、強度が低下するなどの問題を生じる。また、乾燥収縮などが原因で、吹付にひび割れが発生する場合がある。開口や伸長が進むと、表面水の侵入により背面地山の風化進行を助長するほか、植物の侵入・成長により、吹付に大きな負荷をかけ吹付の破壊につながる場合が多い。

吹付と地山の密着性が失われるケースでは、密着性の低下に伴って吹付自体が不安定となり、剥落や吹付が下方に滑動するスライド現象が発生する。吹付の不安定化に伴ってひび割れなどの変状が多く生じ、防水機能の低下・喪失によりさらなる不安定化を招くことになる。また、風化した地山表層部が湧水により流出し、吹付背面に空洞が生じる場合がある。スライド現象、空洞の発生いずれの場合も、吹付自体の不安定化につながり、滑落や剥落、崩壊災害につながる危険性がある。

吹付自体の老朽化・劣化現象ではないが、背面の地山の風化が進むと、吹付面に多くの変状が現れ、著しい機能低下を招く。もともと抑止力を持つ構造物ではないため、地山を巻き込んだ斜面崩壊につながる危険性があるほか、発生した変状により、さらなる機能低下を招く恐れがある。

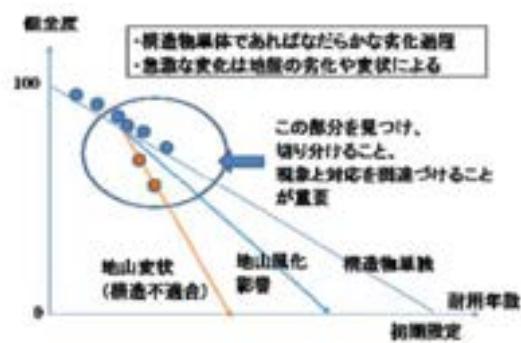
図 3.3.9 劣化曲線と点検の関連付け⁶⁾ 図 3.3.10 研究ルートにおける模式的な劣化進行過程⁷⁾

日本道路公団では、吹付背面の地山の風化進行を検討するため、吹付のり面の経時的な追跡調査を行い、弾性波を用いた劣化評価指標を用いて、地質ごとの劣化進行を整理している^{3),4)}。大津ら(2006)⁵⁾は、吹付背面の地山の風化の進行とスライド現象の発生に着目して、対策工の性能劣化過程を考慮したLCC評価を試みている。加藤ら(2013)⁶⁾は、宮崎県内の日南層群、宮崎層群の吹付のり面の維持管理データから吹付法面の劣化曲線を示しているが、劣化曲線は様々な要因が複合し大きなばらつきを含むものであり、運用にあたっては、点検により構造物の劣化と性能の判断および対応を効果的に連動させることが重要であるとしている(図3.3.9)。

これらの先行研究を踏まえ宇次原ら(2014)^{7),8)}では、地山の地質を考慮して過去の斜面防災点検の記録の整理を行い、次のような吹付のり面の劣化進行モデルを示している(図3.3.10)

- 施工から50年近く経過しても顕著な変状が生じていないのり面が存在するのに対し、10年ほどで変状が顕在化・進行し、30年程度で崩壊に至るのり面が存在する(図3.3.10中のa)。
- 早期に劣化が進行するのり面の多くが、背面からの土圧により劣化が進行しており、もともと吹付工に適さない条件ののり面に適用されたケースであることが多い。日常点検で早期にこのような構造が不適合なのり面を抽出し、補修・補強を行うことが重要となる。
- 一方、安定したのり面に適用された場合は、適切に維持管理をすればかなり長期間健全な状態を保持し、機能が確保される(図3.3.10中のc)。排水設備や、樹木の侵入による吹付の損傷などに注意し、必要な補修を行うことが大切である。これらを怠ると、吹付と地山の密着性が失われるようなタイプの劣化が急速に進む恐れがある(図3.3.10中のb)。

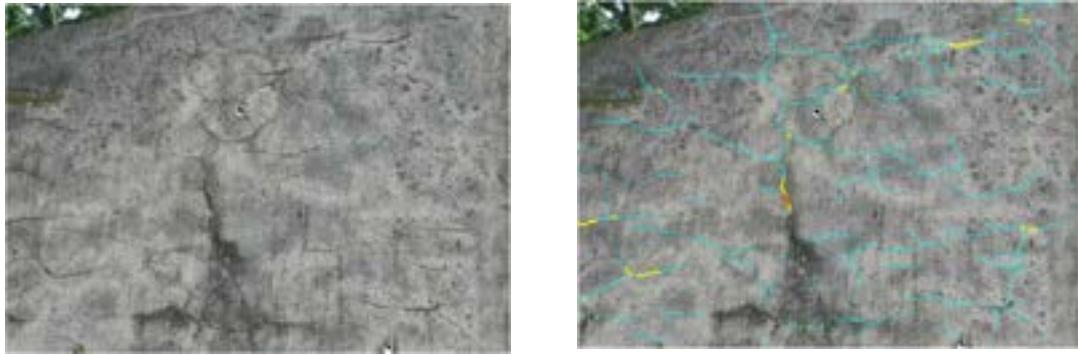
図 3.3.11 AI を用いたひび割れの抽出例¹⁰⁾

このような状況に対し、デジタル技術を活用して変状を簡便かつ正確な方法で抽出し、得られたデータに基づいて客観的な評価を行う手法の開発が試みられている。図 3.3.11 は、吹付法面に現れるひび割れを検出する技術の概要を示したものである。UAV による撮影と写真測量技術によるのり面の三次元データ取得に加え、撮影された写真から画像解析技術および AI を用いてひび割

れを抽出し、その長さや開口度から危険度の評価をおこなうことを目指している。コンクリート構造物のひび割れ抽出技術はすでに実用化が進んでいるが、吹付のり面の場合は、表面の凹凸が大きいことや、経年劣化による汚れや苔の繁茂の影響、打ち継ぎ目地や植物など誤認要因が多いことなどから判別が難しかったが、実測値とAIによる出力結果を比較し、撮影角度や距離などの測定要素と精度について検証が進められている。

a) 対象法面の写真 b) AI を活用して抽出したひび割れ

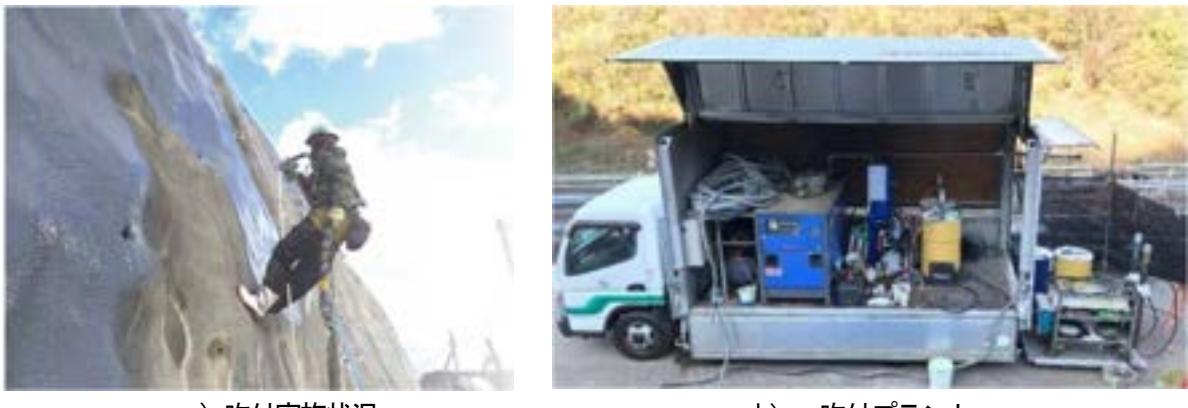
a) 吹付実施状況

このような状況を受けて、軽微な設備で表面を被覆し表面の保護と防水を図る補修工法が開発されている（図 3.3.12）¹⁴⁾。被覆材料として、従来用いられてきたモルタル・コンクリートに代わり、2 液混合型の瞬結硬化型ポリウレタン樹脂を用いる。顕著なひび割れや劣化部位にはあらかじめひび割れ充填工や断面補修工を行い、その表面を専用吹付ガンにより厚さ 2mm で材料を吹き付けて被覆する。樹脂材料を使用するため伸縮性が高く、高い防水性を得ることができる。長期耐久性についても確保できることが確認されている。これまでの増厚吹付工よりも軽微な機械で施工できることから、宅地など大きな施工スペースが取れない斜面などで、表面保護対策や部分的な補修を行う場合に適していると考える。まだ材料が高価であるなどの課題も残るが、簡便な補修工法の一つとして期待ができる。

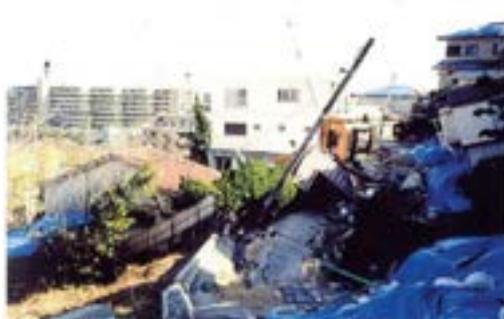
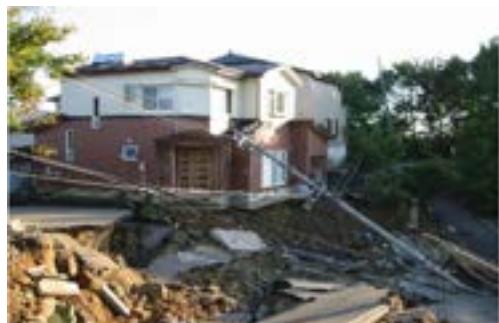
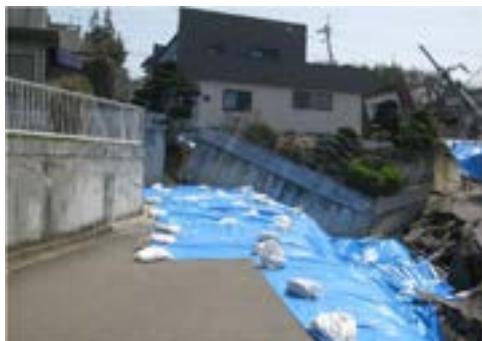
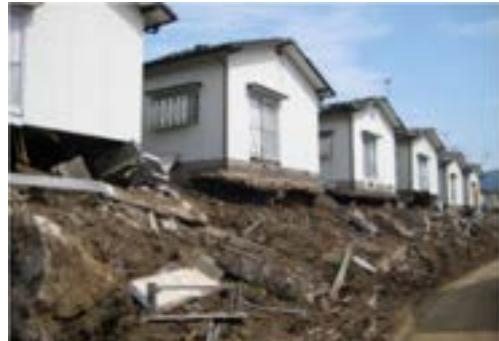
図 3.4.1 宅地擁壁の地震被害

(a) 1995 年兵庫県南部地震

(b) 2004 年 新潟中越地震

(c) 2011 年東北地方太平洋沖地震

(d) 2016 年熊本地震

2011 年 3 月 11 日に発生した三陸沖の太平洋を震源とするマグニチュード 9.0 の地震により、東北・関東地方の広い範囲において、図 3.4.1 (c) に示すような宅地盛土の崩壊や擁壁の損傷などこれまでにない甚大な被害が発生した。特に、宮城県仙台市の盛土造成地では宅地擁壁の被害が顕著であり、宅地地盤の滑動すべりに伴う宅地擁壁の崩壊・崩落や大きなクラック等が発生した。

2016 年 4 月 14 日及び 4 月 16 日に発生した熊本地震では、2 回にわたる震度 7 の強い揺れに伴い、熊本市、益城町、西原村、南阿蘇村、大津町等において図 3.4.1 (d) に示すような大規模盛土造成地の滑動崩落、宅地擁壁の傾斜・倒壊及び崩壊など、広範囲に数多くの宅地被害が発生した。これら被害を発生した宅地擁壁の構造の多くは、空石積擁壁や増し積み擁壁等、技術基準を満たしていない擁壁であった。また、高さ 3m 以下の宅地擁壁の多くに被害が発生した。

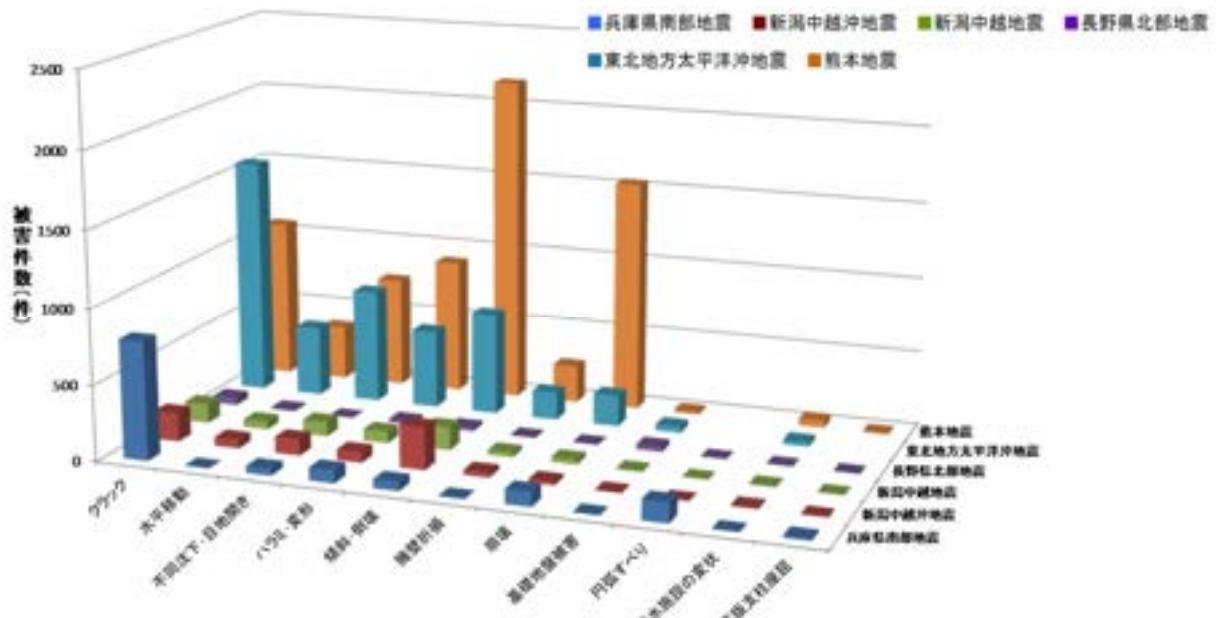
図 3.4.4 被災宅地擁壁の変状項目と被害件数¹²⁾

一方、図 3.4.4 は被災宅地擁壁の変状項目と被害件数を、前述した 6 つの地震について整理したものである。兵庫県南部地震では変状項目としてはクラックが圧倒的に多い。変状項目と被害件数の関係は、東日本大震災と熊本地震で類似しているものの、熊本地震では傾斜・倒壊および崩壊の被害が圧倒的に多い点が東日本大震災と異なる。熊本地震では地震動の加速度振幅がきわめて大きく、かつ空石積擁壁が多いことがその理由と考えられる。

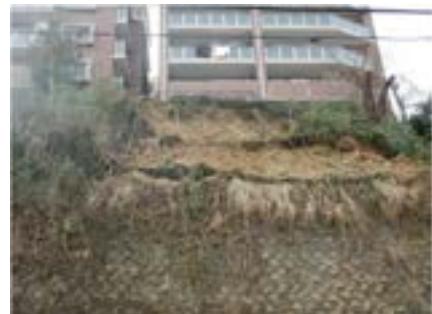
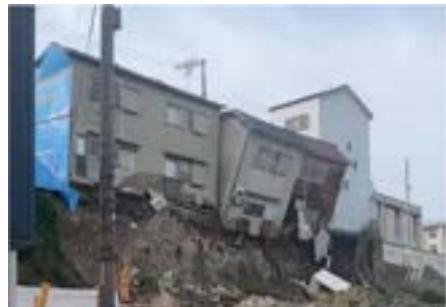
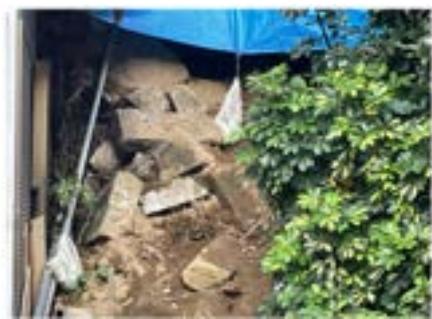
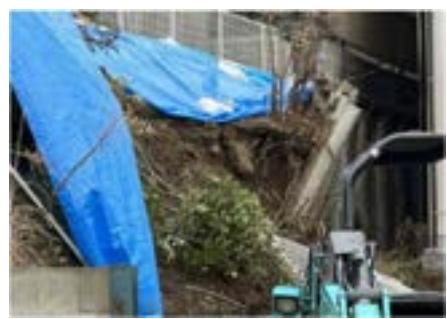
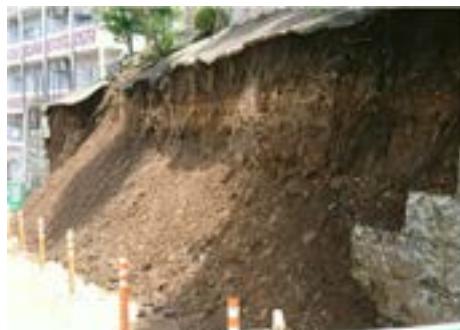
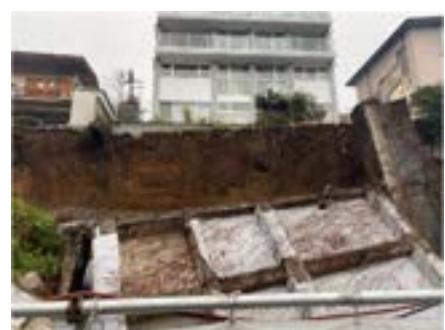
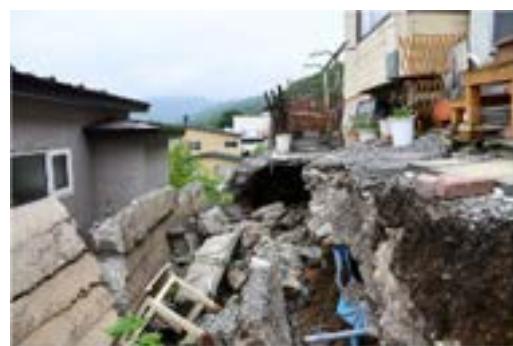
図 3.4.5 宅地擁壁の豪雨等の被害

(a) 2020 年神奈川県逗子市

(b) 2021 年大阪府西成区

(c) 2022 年横浜市中区打越

(d) 2023 年横浜市保土ヶ谷

(e) 2023 年東京都世田谷区

(f) 2023 年川崎市宮前区

(g) 2023 年北海道登別市美園町

2023 年 2 月 13 日の午後に世田谷区成城の道路沿いの工事現場で、図 3.4.5 (e)に示すようなコンクリート製の土留め擁壁が崩壊した。現地は「国分寺崖線」と呼ばれる台地斜面の崖際での掘削工事の影響である。

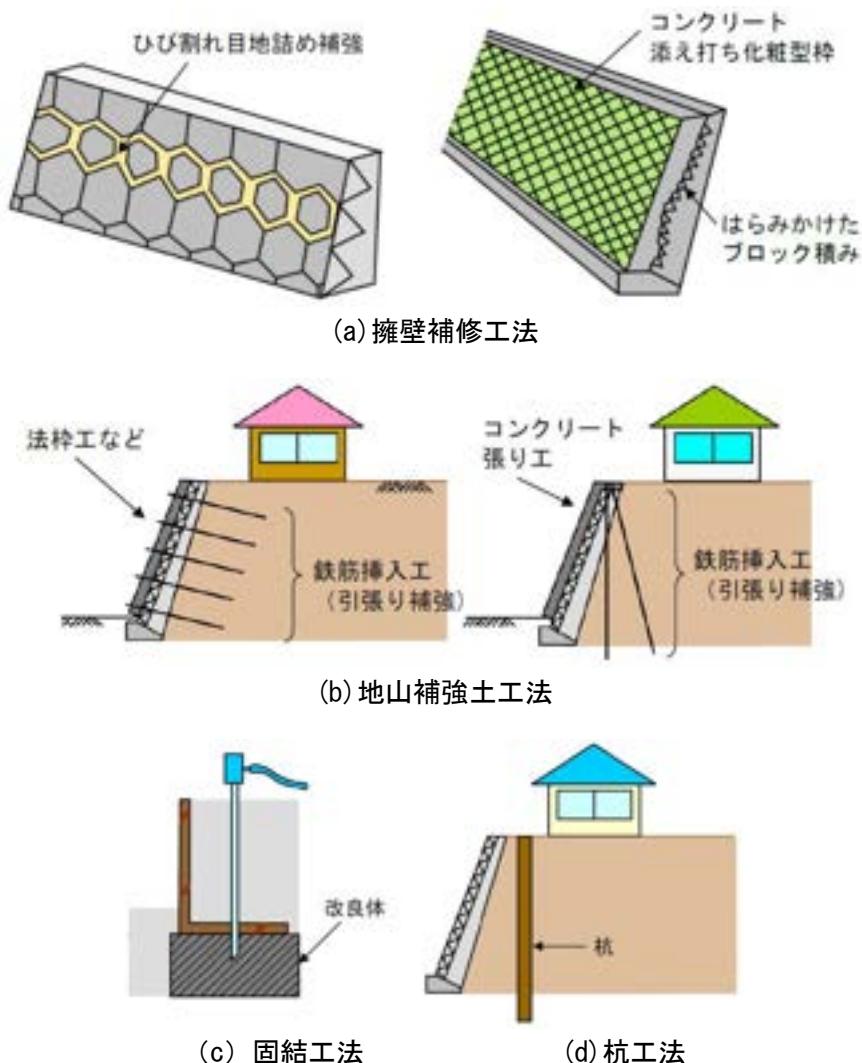
図 3.4.6 対策工法イメージ図⁴⁾

- (a)擁壁補修工法：局所的な補修により、擁壁の機能を回復させる対策工法で、ひびわれ補修や部分補修等がある。
- (b)地山補強土工法：既設の擁壁等を鉄筋などで補強する工法である、擁壁全面に吹付法枠等を設置して補強材を打設し、地震に対する安全性を確保する対策工法である。
- (c)固結工法：擁壁支持力を補強すること、擁壁背面土圧を受け止めること、地盤変形を抑止することを目的に、擁壁基礎地盤もしくは、背面地盤を地盤改良により固化する対策工法である。
- (d)抑制杭工法：擁壁背面部に H 鋼杭、鋼管杭等を打設して、擁壁背面土圧を受け持つとともに、地盤変形を抑止する対策工法である。

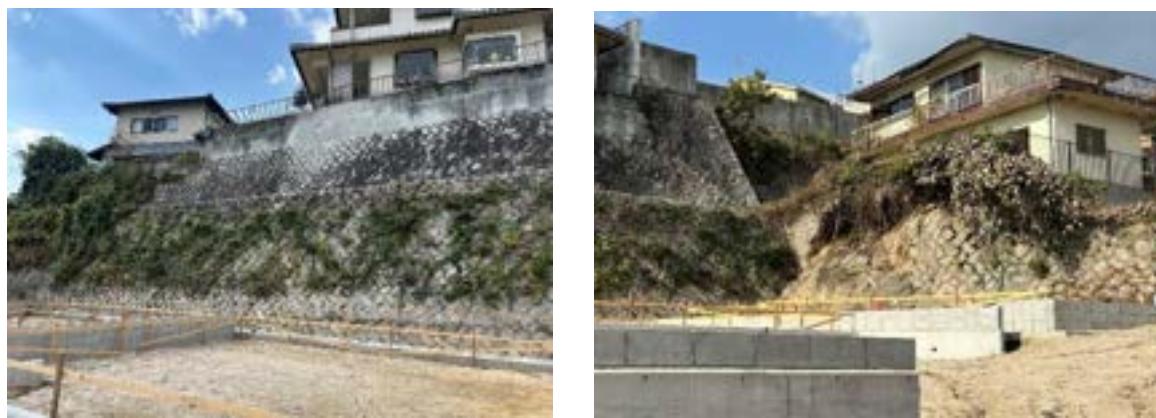
(a) 下部擁壁に植栽が繁茂している

(b) 隣接擁壁が崩壊している

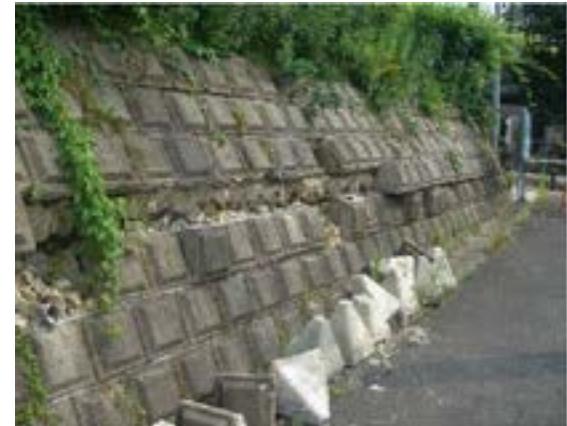
図3.4.15 地震による宅地擁壁の被災例²⁾

解析の結果、被災時の写真と同様にブロック積擁壁の中段がはらみ出すような変形が発生したが、当初の解析結果では、実際の被災状況と比較して水平変位量が小さい結果となった。そこで、盛土やジョイント要素の定数を変えたパラメータスタディを実施し、被災時の写真と同様な変位量が発生する被災状況を再現した。なお、当箇所のブロック積擁壁においては、動的FEM解析によるパラメータスタディから、ブロック積擁壁の水平変位量は、擁壁背面盛土部の粘着力cの影響が大きいことを把握した。

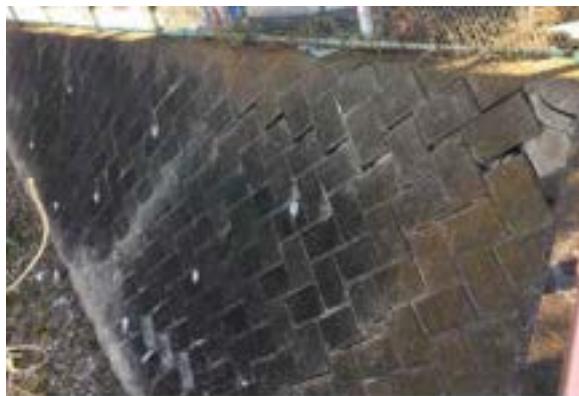
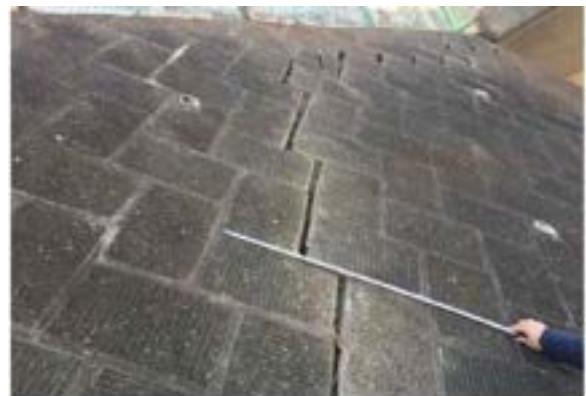
図3.4.24 宅地擁壁の損傷例

当箇所のブロック積み擁壁は施工年が昭和40年代後半と古く、ブロック表面に水平の開口亀裂が発生しており、擁壁上方背面の道路には沈下が生じていた。ブロック背部には、胴込め及び裏込めコンクリートが施工されており、構造的には当時の基準に従い施工されていたと考えられる。

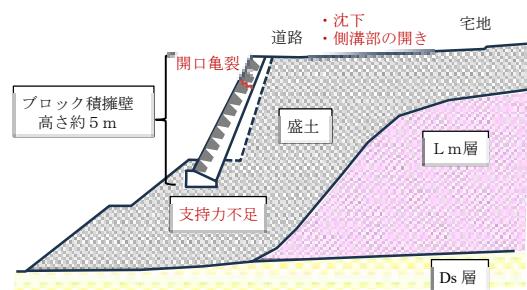
図3.4.26 地質断面イメージ図

なお、盛土部は、礫混りの粘性土を主体とする土層で不均質性が大きく、強度定数は室内土質試験値と一般値を比較検証して設定する必要があった。また、定数の設定にあたり近傍の強震観測施設の過去の波形から水平震度を設定し、安定解析による検証も実施した。安定解析の結果、許容安全率を満足しない結果となつたため、対策工を検討した。

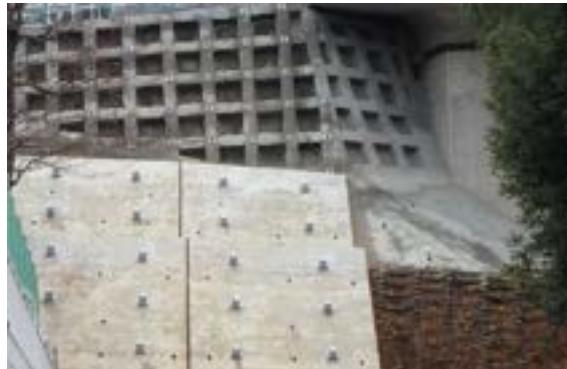
図3.4.27 宅地擁壁の対策状況

対策工は、盛土の全体すべりに対してグラウンドアンカー工+コンクリート張工、ブロック積擁壁部の崩壊（支持力確保）に対して鉄筋挿入工（引張補強）+法枠工、開口亀裂部はグラウト注入を行い、道路面の側溝は補修する計画とした（図3.4.27）。図3.4.28に対策工のイメージ図を示す。

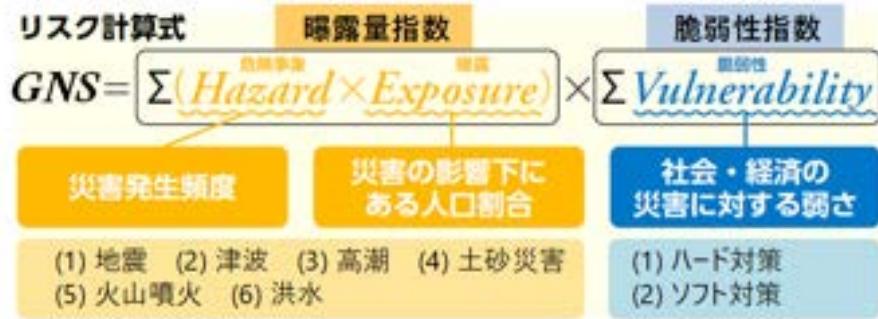
図 4.2.1 GNS のリスク計算式⁸⁾

GNS のリスク計算式を図 4.2.1 に示す。GNS は曝露量指数と脆弱性指数の積で求められ、さらにこの曝露指数は、危険事象と曝露人口の積となる。市町村ごとに、統一的な指標を算出するために、上記に記載したオープンデータを中心に計算を行っている。曝露指数の算出について具体的に使用データを示すと表 4.2.2 のとおりである。それぞれの指標を算出するために、適切なオープンデータを選択し、それらを地理空間的に演算することによって計算している。計算には QGIS や Python を利用している。こうして計算された GNS の結果を図 4.2.2 に示す。このサイトは Python のライブラリ Dash によって作成されており、インタラクティブな操作が可能である。このように地理空間情報の分析および可視化によって、自然災害に対する安全性指標の考察が可能である。

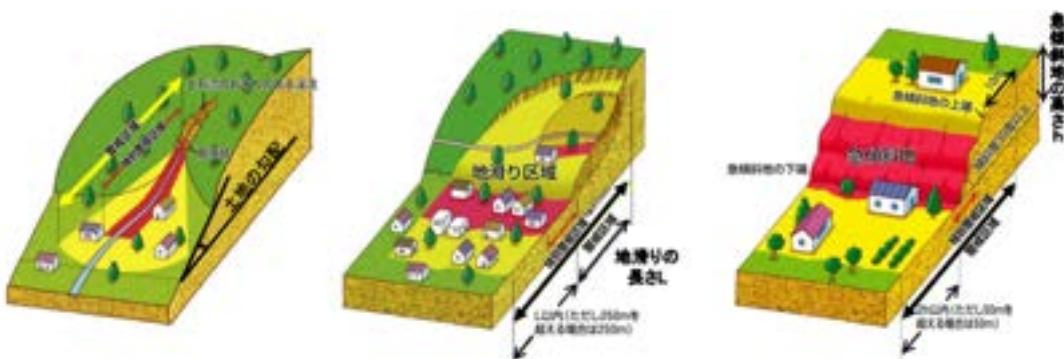
図4.2.3 土砂災害警戒区域の範囲

このような土砂災害警戒区域は、人家等が存在している箇所や将来立地が予想される箇所を指定対象とし、土砂災害防止法施行令第2条に示された指定基準に基づき、図4.2.3¹⁰⁾のように急傾斜地の崩壊、土石流、地滑り（※ここでは法令に揃えて「地すべり」ではなく「地滑り」と表記した。）の3つの土砂の発生要因となる現象ごとの地形要件などにより区域の範囲を決定している。多くの都道府県は、砂防フロンティア整備推進機構の「土砂災害防止に関する基礎調査の手引き」（平成13年6月）を参考に基盤調査マニュアルを作成し、具体的な区域設定の方法を定めている。また、昭和41年以降、令和5年11月の砂防計画課長通知による令和6年度から使用しなくなった土砂災害危険箇所（土石流危険渓流、地すべり危険箇所、急傾斜崩壊危険箇所）から基礎調査に着手してきた経緯に加え、調査の対象が全国で約68万箇所もあることから、多くの区域がボーリング調査のような時間と費用のかかる詳細な地質調査は実施していない。

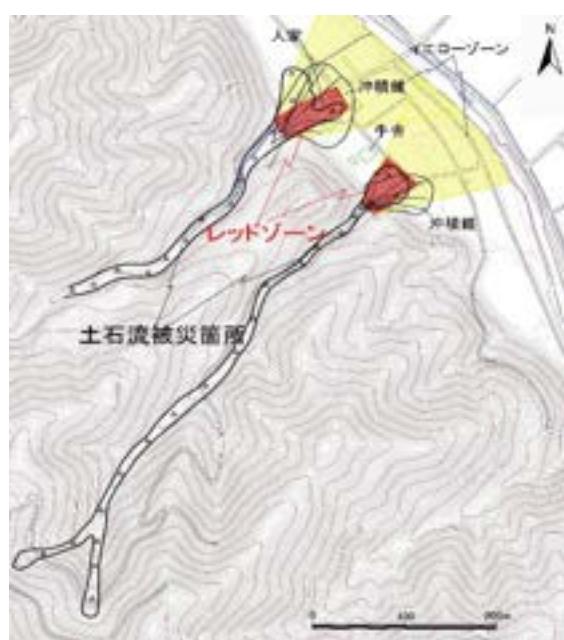
図4.2.4 2019年東日本豪雨災害の土石流レッドゾーンと被災箇所が一致事例³⁾（地理院地図利用）

土砂災害防止法では、渓流・急傾斜地・地すべり地の危険な箇所がある一定の地形・対策施設条件で抽出し、土砂災害警戒区域（イエローゾーン）と土砂災害特別警戒区域（レッドゾーン）を設けるものであり、土砂災害のハザードマップとして活用され、その区域分けの基礎調査は、2020年には約67万箇所が終了したという報告がある²⁾。これらの公表されたイエローゾーンやレッドゾーンで実際に土砂災害が起った事例は報告されている（図4.2.4）。しかし、近年多発している豪雨や地震による土砂災害では、これらの警戒区域外でも災害が発生することがあり、公表されているイエローゾーンやレッドゾーンの見直しも行われている。

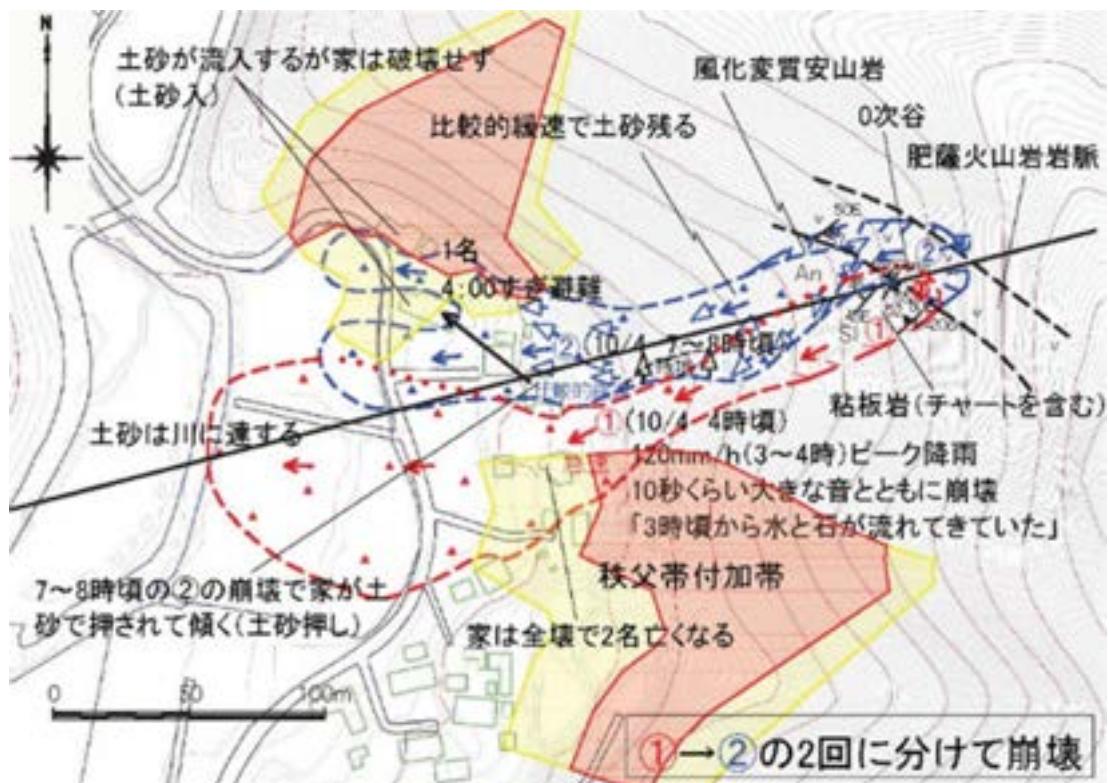
図 4.2.6 2020 年九州南部豪雨で土砂災害防止法外の土砂災害⁶⁾（地理院地図利用）

2020 年九州南部豪雨時の牛淵土砂災害は、土砂災害防止法のハザードマップ適用外で発生した（図 4.2.6）。レッドゾーン・イエローゾーンは、崩壊した箇所の両側には急傾斜として指定されていた。しかし、崩壊はこの指定地では崩壊は発生せず、この間の 0 次谷の緩斜面で発生した。この崩壊発生箇所は 30 度の傾斜ではなく、急傾斜のレッドゾーン・イエローゾーンは指定できない。さらに、1 次谷は存在せず渓流でのレッドゾーン・イエローゾーンの設定もできない。崩壊箇所には地下水の集まる 0 次谷集水地形に断層破碎帯と肥薩火山岩の貫入岩が位置する崩壊しやすい地質構造が崩壊の素因である。先に述べた火山灰層の分布を含む、これらの危ない地形や地質・地質構造を区域指定の要素に組み入れていない土砂災害防止法の盲点を突いた災害といえる。

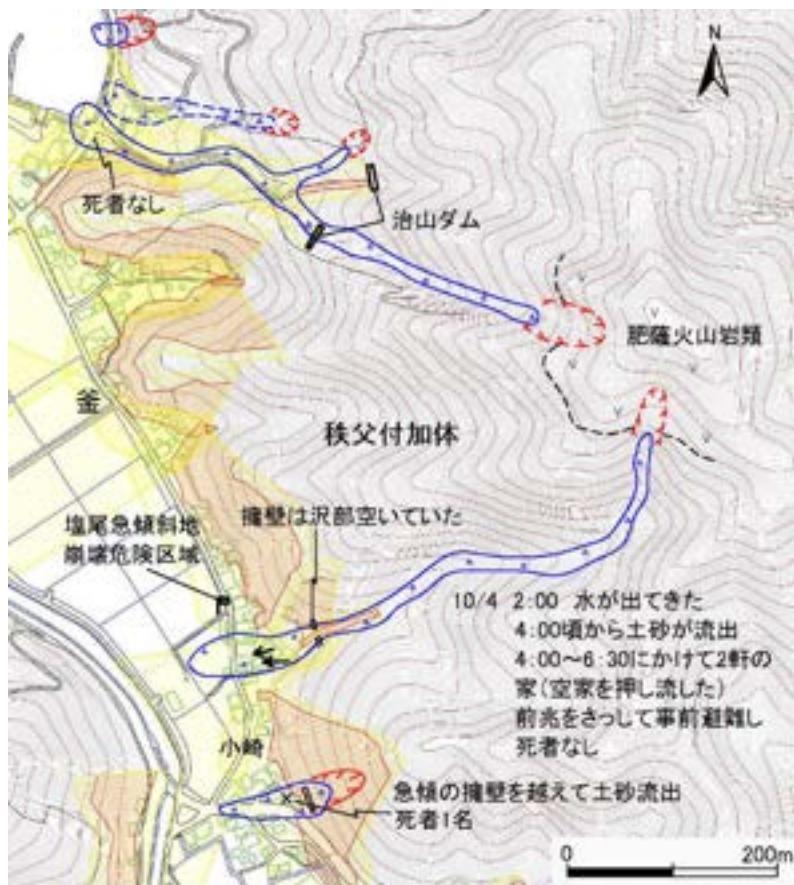
図 4.2.7 2020年九州南部豪雨時的小崎地区法規制と土砂災害の状況⁶⁾（地理院地図利用）

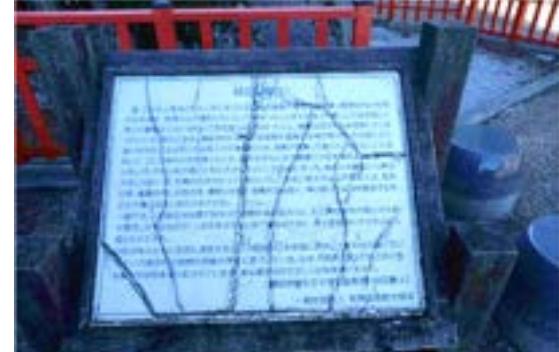
図 4.2.20 完成時の見栄えは良いが短期間で劣化した説明版

近年に建てられた石碑等は立派なものが多い反面、研磨した石版に刻まれた文字は見にくいものがある。説明版にも野外で劣化しやすい合成樹脂などの材料が使われていて場所によっては数年で表面にひびが入って役目を果たせないものがある。石碑等については後世への伝承が目的であるから材質にも注意したい。

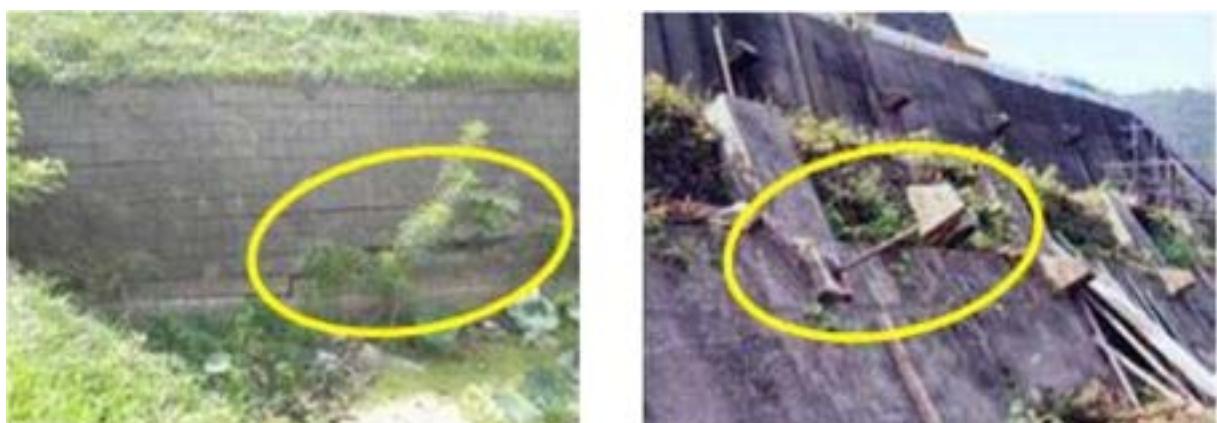
図4.2.22 防災施設における変状事例（左：ブロック積み擁壁、右：グラウンドアンカーアー工）²⁾

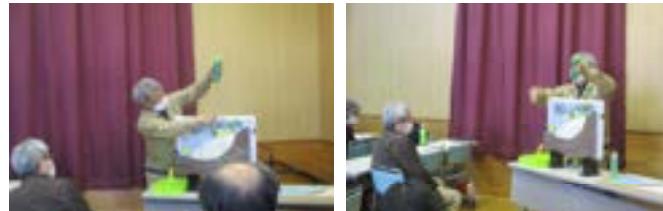
図 4.3.8 防災どぼく模型実演状況

降雨浸透によって斜面崩壊が発生する仕組み、がけ崩れ時の垂直避難および主な対斜面策工の効果に関する防災どぼく模型を用いて説明することで、専門的な内容を住民の方に五感で理解していただいた。(図 4.3.8)

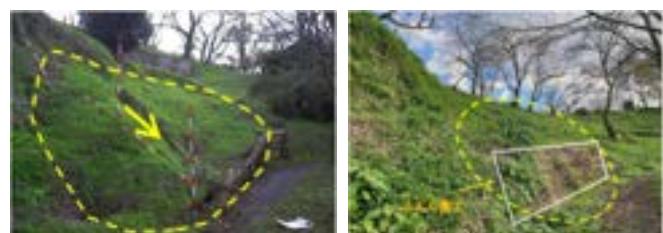
(a) 斜面崩壊箇所と補強対策

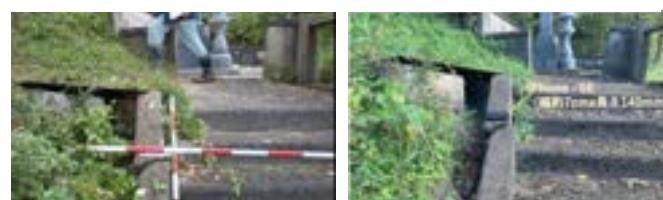
(b) 斜面上の階段亀裂の拡大状況

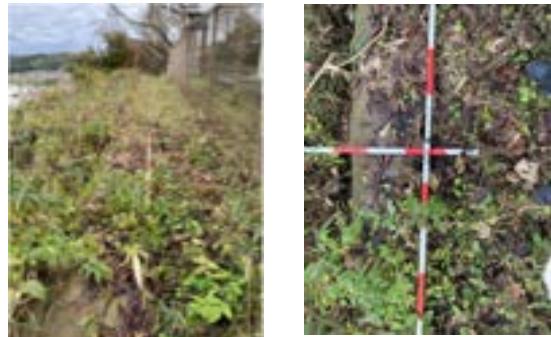
図4.3.10 法枠天端の亀裂状況

さ3m程度の亀裂が発生し(図4.3.10),また天端下の枠内の中詰め土砂の流出していることを確認した。この変状については、行政に連絡し対応をお願いした。

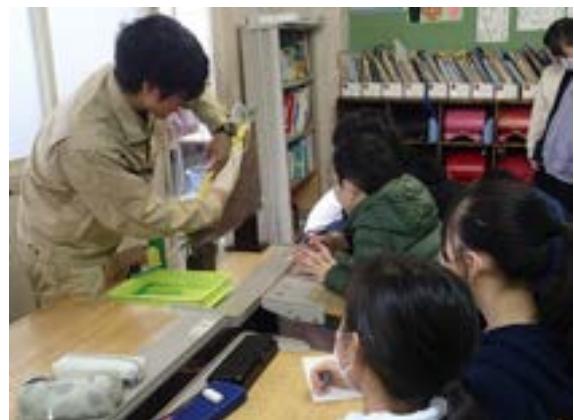
図 4.3.13 防災模型を用いた学習風景

「説明の場」は小学校の教室である。防災学習の目的は、土砂災害がどうして発生するのか？それを防ぐ方法について説明を行った。図 4.3.12 は、説明中の様子である。図 4.3.13 の地すべり説明模型には水が入るようになっている。これは豪雨時に地盤の中に雨が溜まる様子を模型で表現したものである。水が溜まると図 4.3.14 のように山が動く。その理由について図 4.3.15 のようなイラストで説明をする。

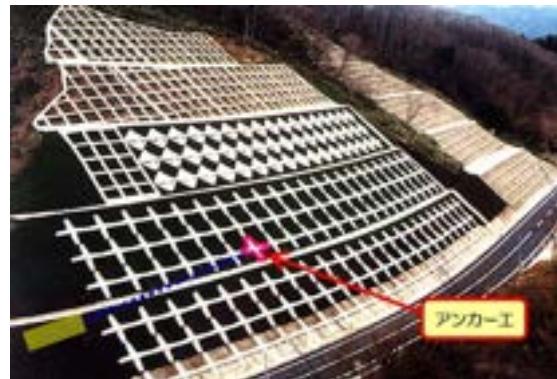
図 4.3.18 アンカーワークの写真

加えて、それを防ぐ方法も説明する。図 4.3.16 は「アンカー工法」というすべりを防ぐ方法の一つである。図 4.3.17 は道路から見える「アンカー工法」である。子供たちの 8 割位が見たことがあると答えてくれる。しかし、図 4.3.16 のように、鉄の紐が地盤の中に入っていることは知らない。土砂災害の発生する仕組みを理解し、災害を防ぐ方法を工夫していることを知ってもらいたい。

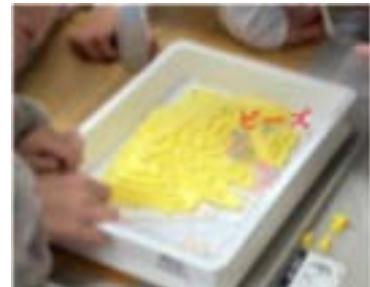
図4.3.19 3D地形模型とビーズを用いた土石流実験

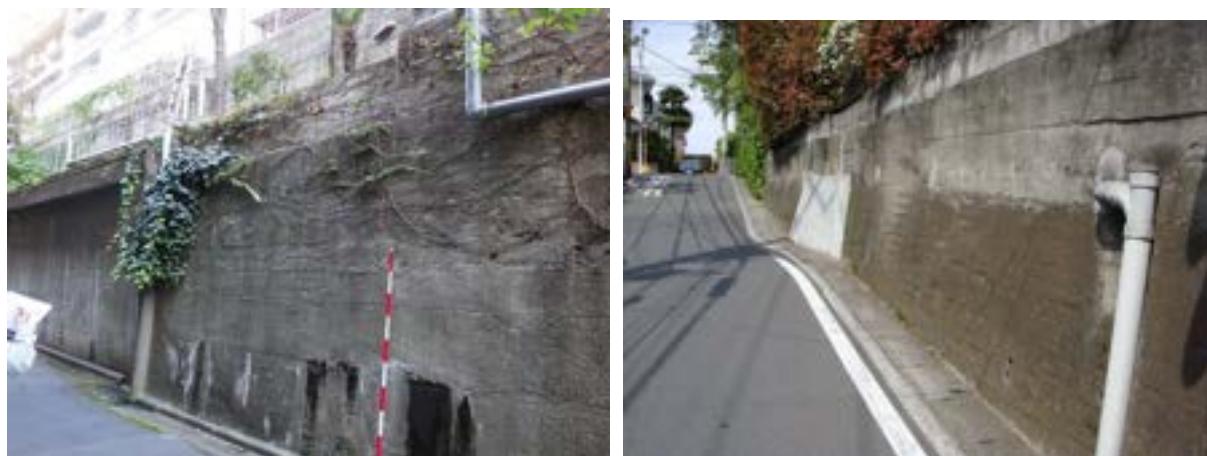
図 4.4.4 都市に残る既存不適格構造物例

法令はその法令ができた時点から適応されるので、法令制定前の建造物や施工物には適用できない。つまり、法令が制定あるいは改正される前の建造物や施工物は、たとえ新しい法令に適応していないとしても違法とはいはず、既存不適格構造物・施工物と呼ばれる（図 4.4.4）。既存不適格構造物の 1 つである擁壁などは、その不適格性や構造物の変状が目に見えてわかるので、理解されやすいが、地下施工物ある盛土・切土などは地表下の施工状況がわからないので不適格性を判断することが難しい。このような既存不適格構造物・施工物が都市には多く残されており、このような災害に弱い既存不適格構造物・施工物を再構築していくかが大きな課題になっている。

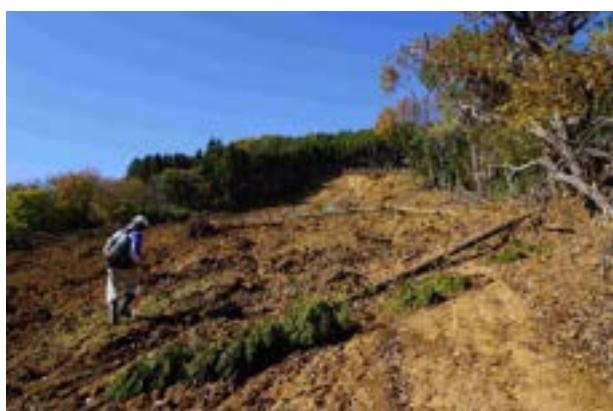
図 5.1.1 上方崩壊部と流下した緩斜面

斜面崩壊は地すべり地形を示す斜面の南側の一部で発生（図5.1.1）しており、崩壊地の北東方向には比高約 2m の古い滑落崖が連続することを確認している。滑落崖には新第三紀の丹波層群の凝灰質砂岩の上に安山岩がキャップロック状に分布し、安山岩からの湧水跡が認められた。崩壊の誘因として、この安山岩への浸透水や上方斜面から地すべり地形の頭部への表流水の集中が考えられる。崩壊土砂は地すべり地形の緩斜面（傾斜 18° ）を流下し、地すべり地形末端の段丘面に立地していた民家を巻き込んで谷間の河川まで達した。

斜面崩壊の特徴として、安山岩のキャップロック構造に起因する地すべり地形の形成があり、緩斜面でありながら斜面の不安定化が進んでいたことがあげられる。

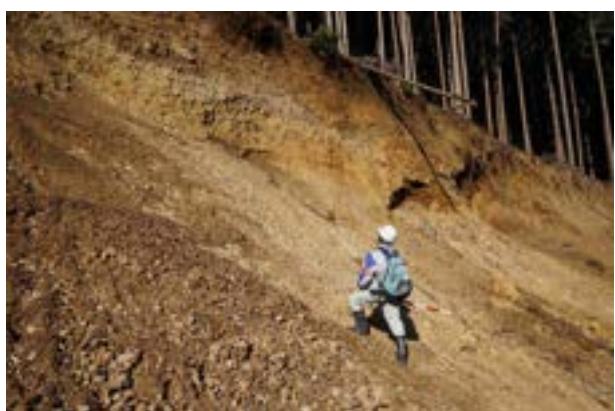
図 5.1.2 崩壊の滑落崖の高さは約 2m

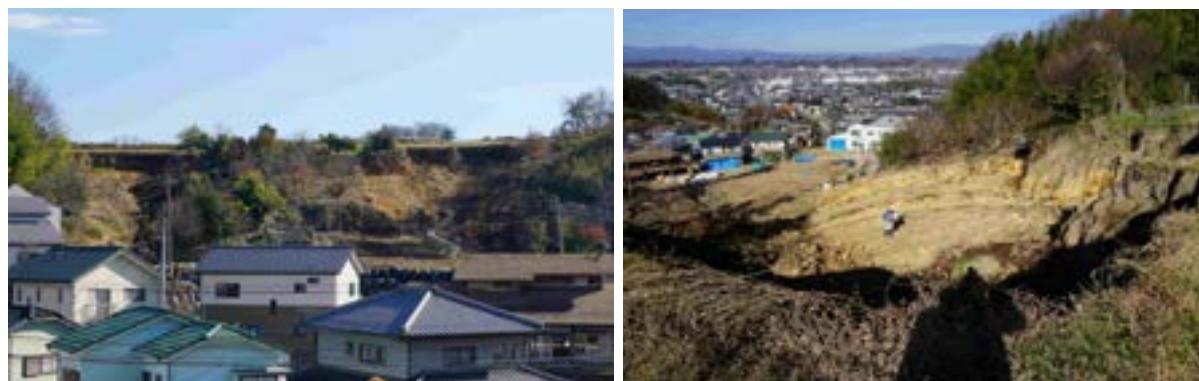
図 5.1.4 段丘の縁で発生した 2箇所の崩壊

これら斜面崩壊の誘因は豪雨による大量の表流水が段丘面の小崖などから地中に浸透し、不透水性の基盤の泥岩上に分布する透水性の火山灰層に間隙水圧として作用して斜面を不安定化させたことである。その結果、粘土化した細粒火山灰層をすべり面とする斜面崩壊が発生したものと考えられる。斜面崩壊の特徴として、新第三紀の不透水性の泥岩層を覆う連続性の良い薄い火山灰層やローム層の分布、広い段丘面からの表流水の供給と浸透により、段丘崖を含む緩斜面の不安定化の進行があげられる。

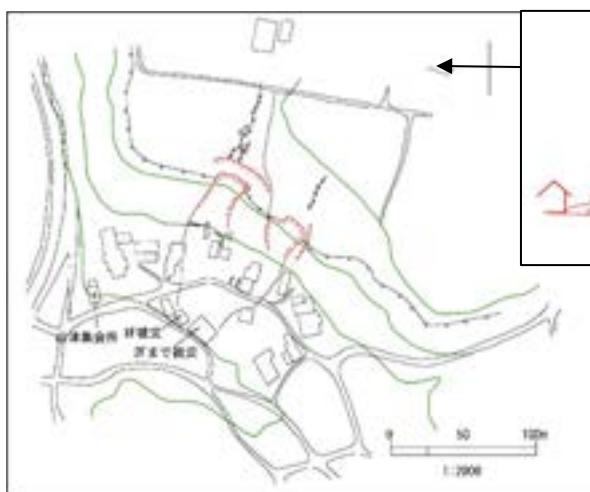
図 5.1.5 左写真の左側の崩壊頭部

斜面崩壊はいずれも幅約 20~25m、長さ 30~40m、滑落崖の高さは 2.5~3m、地表面の傾斜は 20 度程度の緩斜面である（図 5.1.4、図 5.1.5）。地質は基盤の新第三紀の泥岩層を覆って火山灰層やローム層が分布する。崩壊土砂は流動性が高く山津波のように流下して残った家屋の屋根まで達していた。崩壊地の上方は緩く崩壊地側に傾斜した段丘面になっており、その地表面には崩壊地に向かって多量の水の流れたガリーが残っていた。また、崩壊地直上に滑落崖に平行する新しい亀裂がみられ、さらにその背後にも古い小崖（高さ約 1m）があるので、段丘面を含む斜面が以前から不安定化していたと思われる。

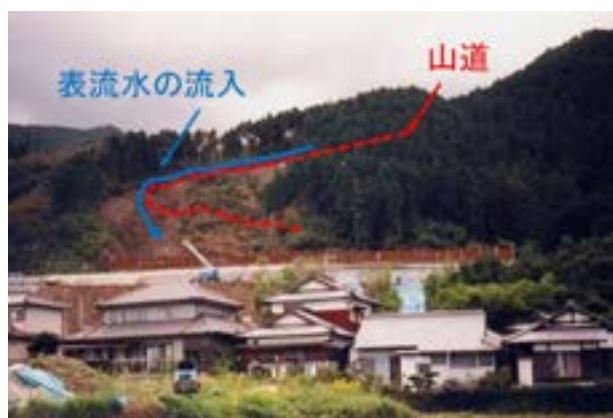
図 5.1.8 崩壊地と表流水の流下した山道

地質は三波川帯の泥質片岩の流れ盤構造の斜面であり、土砂状の風化帯が表層崩壊したものである。なお、斜面直下には中央構造線系の活断層である石鎚断層が道路沿いにあるが、斜面崩壊との直接的な関係は無い。

特記すべき点は山道が表流水を集めて斜面に流入したことが崩壊原因であり、このような山道などの流末処理に注意すべきである。

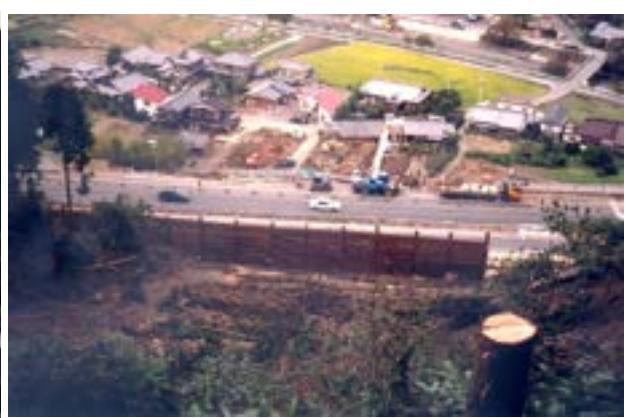
図 5.1.9 滑落崖からの崩壊地と被災家屋

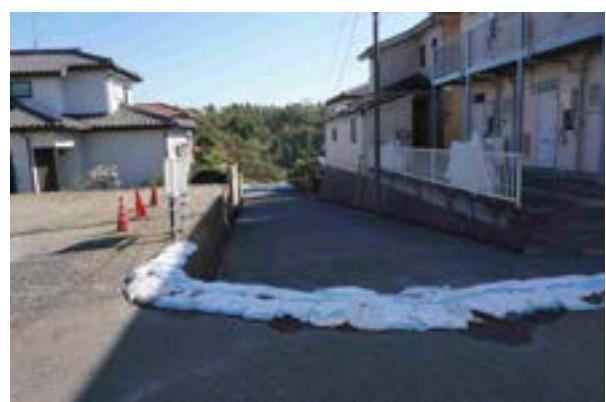
図 5.1.12 被災地へ傾斜する台地上の道路

台地上の宅地の路面排水は、一部に崩壊斜面方向に流下するものがあり、豪雨時には側溝の排水路では処理できず流水が崩壊斜面に流れ込んだようである（図5.1.12）。この斜面崩壊は住宅背後の切土、すなわち斜面末端の切土で不安定化した斜面への表流水の流下によって発生したと考えられる。

斜面崩壊の素因として、宅地を広げるための斜面末端の造成切土、および台地上の宅地造成道路の不適切な流末処理といった土地の人工改変があげられる。

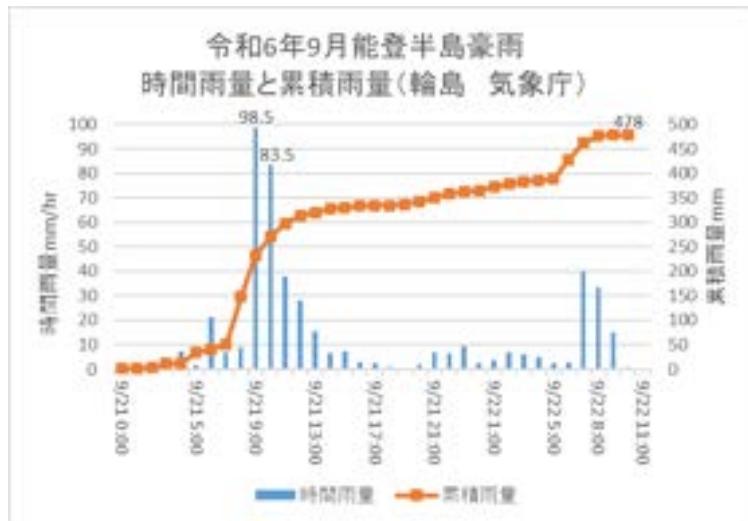
図 5.2.2-1 2024 年 9 月 21-22 日の輪島での降水量¹⁾

9月21日から22日にかけて、日本海上の低気圧や前線の影響で大気の状態が非常に不安定となり、線状降水帯が発生するなど猛烈な雨が降り続いた。石川県では奥能登地方を中心に記録的な大雨となり、洪水災害・土砂災害が発生した。令和6年能登半島地震による復旧・復興が続く被災地では、河川の氾濫や土石流・斜面崩壊などにより、宅地・避難所の被害や停電、断水などライフラインの被害、道路・鉄道の通行止めなど再び大きな被害を受けることになった。気象庁アメダス輪島の雨量観測によると、輪島市と珠洲市の北部沿岸で特に降水量が多く、輪島市中心部付近では21日0時から22日11時までの降水量が478mmであり、9月21日に最大1時間降水量121mm、最大日降水量361.5mmと1929年統計開始以来の最大を記録している（図5.2.2-1,2,3）。9月の豪雨災害が大きくなったのは、1月の能登半島地震で大きな土砂災害が発生

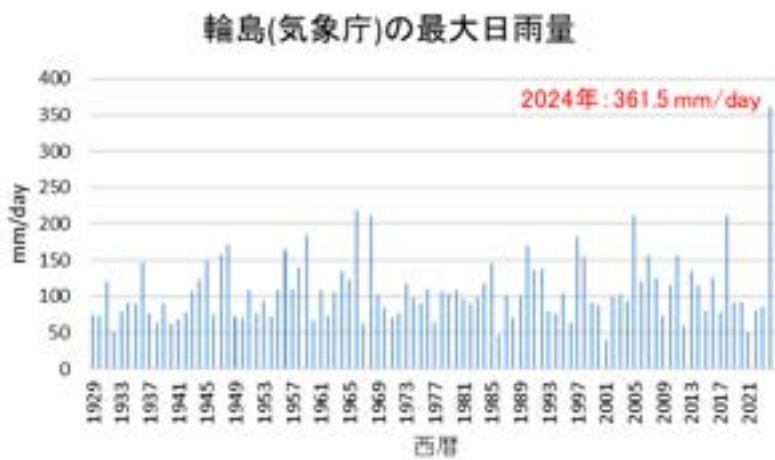
図 5.2.2-2 輪島での 1929 年-2024 年の最大日雨量¹⁾
