令和6年度重点研究課題（研究助成金）

経験のない気象の常態化による宅地斜面防災に
関する調査研究報告書

公益社団法人大木学会
地盤工学委員会
地震工学委員会・安全問題委員会

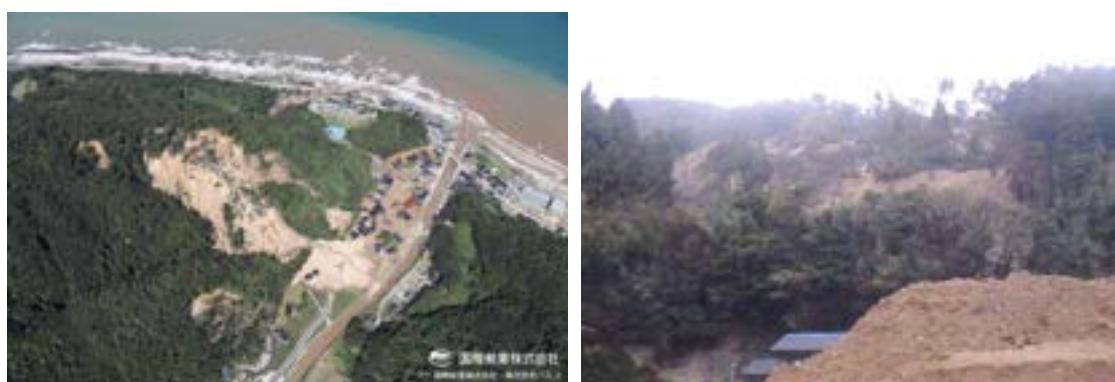
左図5.2.3-2 航空写真による大谷町地区の9月豪雨後の土砂流出状況（2024年9月23日撮影）⁵⁾

右図5.2.3-3 大谷町地区の9月豪雨後の土砂流出状況（2024年11月22日撮影）

大谷町地区は地震後に比較的大きな斜面崩壊が認められた箇所で、9月の大震後には崩壊斜面を中心に一部崩壊斜面の上部や側面に進展して斜面崩壊を拡大させ、土石流的な土砂移動が発生し、沖積低地の宅地に達して一部海まで流出した（図5.2.3-2）。ここでは、1名の方が流出した土砂で亡くなっている。豪雨による被災後、突貫工事で復旧工事が行われ、11月の現地調査時には道路上の土砂は撤去されていたが、宅地内の土砂は残っていた（図5.2.3-3,4）。土砂が流出した谷出口にも、不安定な土砂が残っているほか（図5.2.3-5），斜面内にも不安定な土砂が大量に残っている。今後の全面復旧までには多くの時間が必要である。

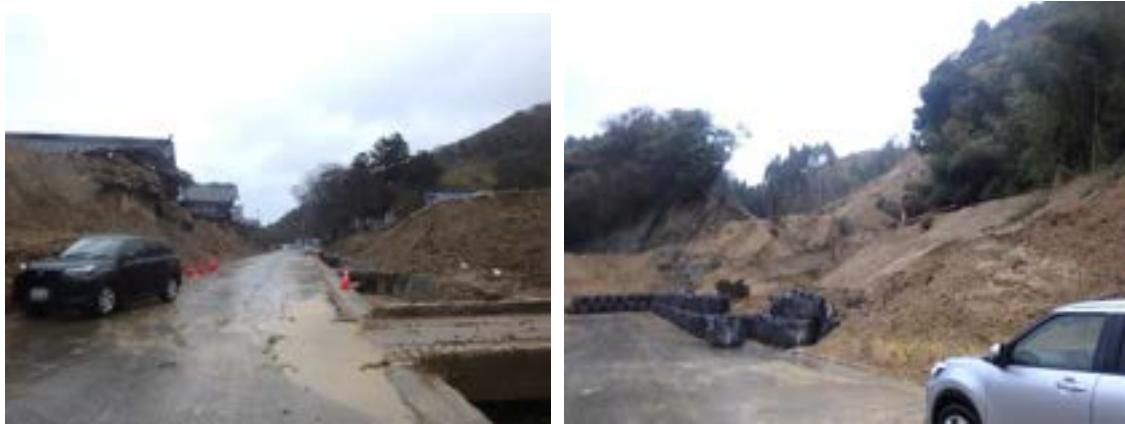
左図 5.2.3-4 大谷町地区の道路の仮復旧状況 (2024年11月22日撮影)

右図 5.2.3-5 大谷町地区の土砂流出した谷出口 (2024年11月22日撮影)

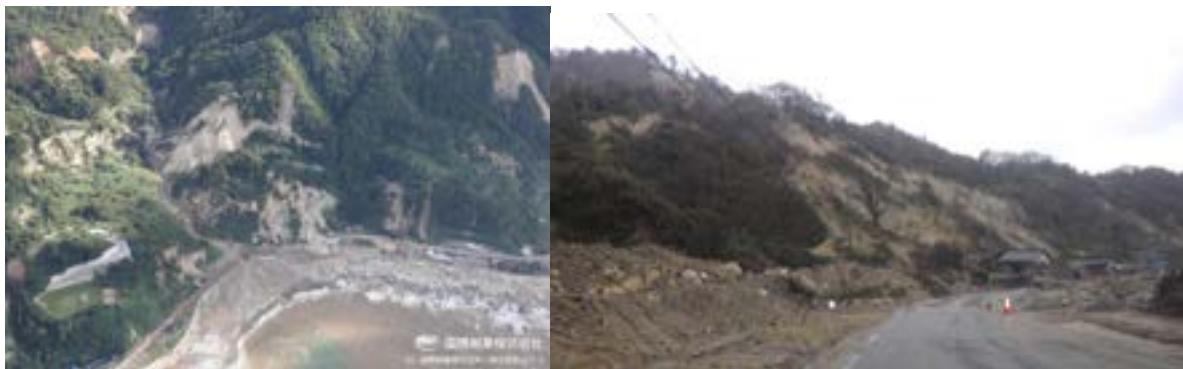
左図 5.2.3-6 航空写真による清水地区の地震時崩壊箇所の9月豪雨後の再土砂流出状況⁵⁾

右図 5.2.3-7 清水地区の9月豪雨後の流出土砂、路面は仮復旧済 (2024年11月22日撮影)

2024年9月23日撮影の航空写真による国道249号海岸沿い珠洲市清水地区での9月豪雨後の土砂流出状況を示した。ここは、1月地震後に土砂災害が発生して、道路が通行止めになった箇所である。復旧工事により通行は可能になっていたが、9月豪雨により斜面に残っていた不安定土砂や河道に残っていた不安定渓床土砂が再度動き出し、斜面と河道からの土砂流出によって再び道路が通行止めになった。流出土砂は、長距離移動して海岸まで達している(図5.2.3-6,7)。

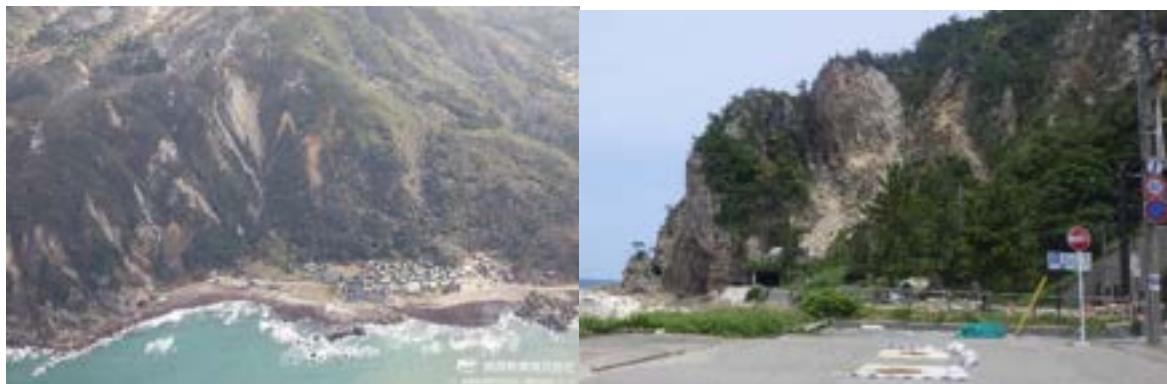
左図 5.2.3-8 航空写真による八世乃洞門新トンネル西口付近の地震後（2024年1月2日撮影）⁵⁾

右図 5.2.3-9 地震後の八世乃洞門と新トンネル西口付近の斜面緩み岩盤（2024年5月26日撮影）

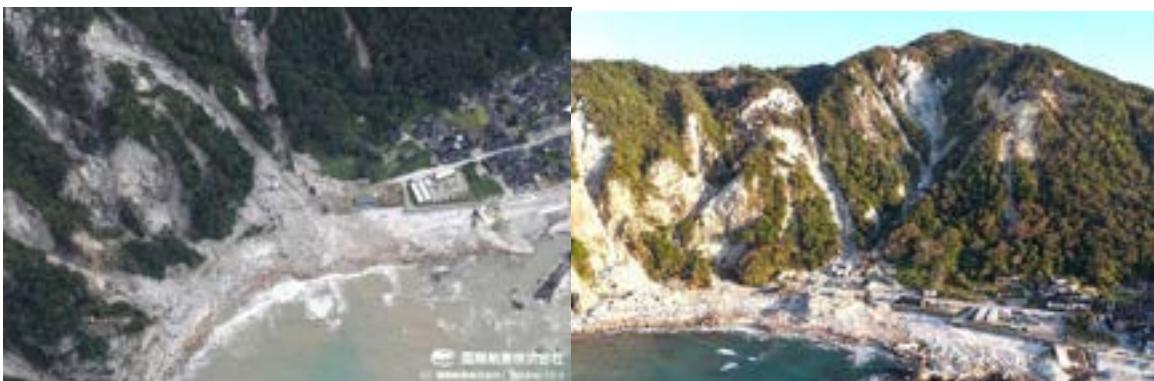
左図 5.2.3-10 航空写真の曾々木海岸新トンネル西口付近の9月豪雨後（2024年9月23日撮影）⁵⁾

右図 5.2.3-11 新トンネル西口付近の豪雨後の道路土砂除去復旧（2024年11月9日撮影）¹⁾

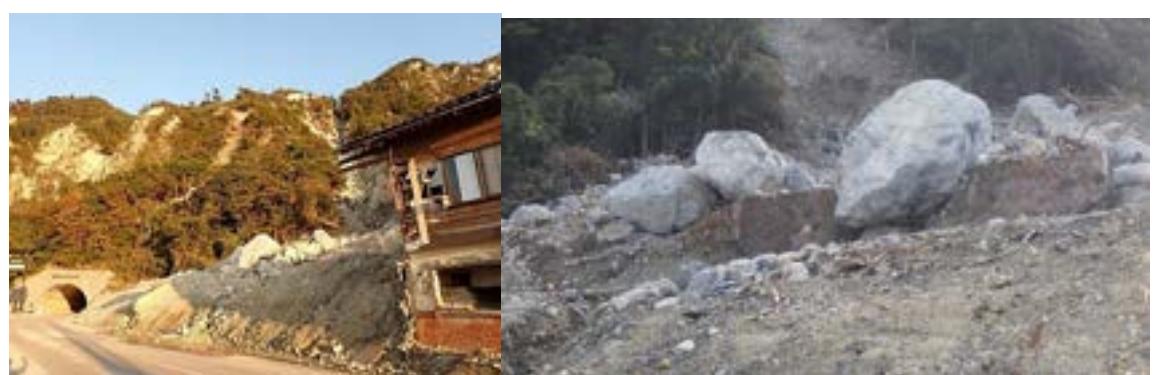
左図 5.2.3-12 新トンネル西口付近の豪雨後の道路土砂除去復旧の状況（2024年11月9日撮影）¹⁾

右図 5.2.3-13 新トンネル西口付近の渓流に残る移動してきた巨石（2024年11月23日撮影）¹⁾

なお、ここでは、図 5.2.3-12 に写っている家屋に 3 名の方がいたが、近隣の住民が崖上部での多量の流水と大きな落石が発生したことに気づき、すぐに 3 名の方に避難するよう連絡し、避難後 2~3 分してから土砂流が家屋を襲ったという。このことは地域住民間の連携と土砂災害の予兆を感じる住民一人一人の防災リテラシー向上がいかに重要かを示している。

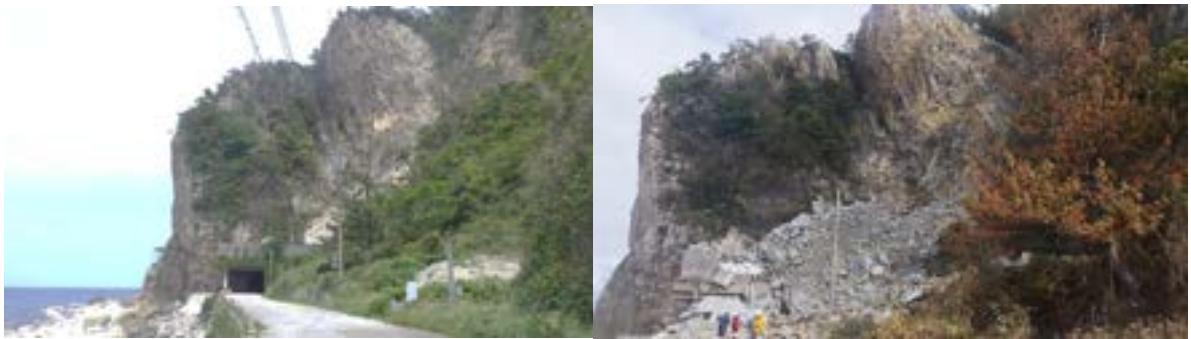
左図 5.2.3-14 八世乃洞門の 1月地震後の斜面の緩み、洞門に被害無（2024年5月26日撮影）

右図 5.2.3-15 八世乃洞門の 9月豪雨後の斜面崩壊で洞門が被害（2024年11月23日撮影）

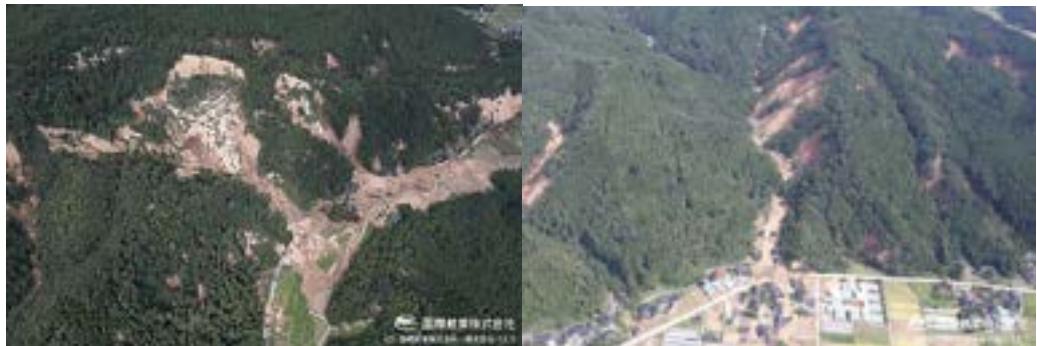
左図 5.2.3-16 航空写真による町野町左岸側川西の9月豪雨後の土砂流出状況⁵⁾

右図 5.2.3-17 航空写真による町野川右岸側寺地川付近の9月豪雨後の土砂流出状況⁵⁾

1月地震後には、町野川流域の山地で多くの斜面崩壊や河岸崩壊が発生していた。ただし、河道を流下した土砂は山地内に留まっているものが多く、低地や民家に達する土砂流出は限られていた。しかし、9月豪雨では、水山や寺山をはじめ流域内の山地斜面や流路に残った不安定土砂が、洪水氾濫と一緒に大量に平野部に流出し、平野部の家屋やライフラインに大きな被害を与えた（図 5.2.3-16, 17）。斜面崩壊が多発した水山付近では、斜面崩壊残存土砂や緩んだ斜面からの土砂流出が多い。規模の大きかった寺山（大久保）地すべりの1月地震後3月の現地調査では、地すべり内の地表には倒木が多く残っていた。そして、この地すべりにより複数の堰止湖ができていたのであるが、その規模は小さかった（写真 5.2.3-17）。しかし、航空写真による9月豪雨直後の土砂流出状況を見ると複数の堰止湖は大きくなっている、地すべり地表の倒木なども流下しているように見える（図 5.2.3-18）。

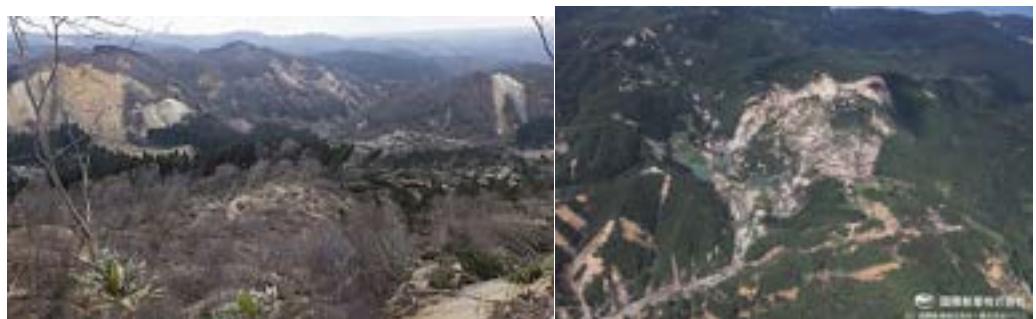
左図 5.2.3-18 寺山（大久保）地すべりの1月地震後3月には堰止湖は小さい

右図 5.2.3-19 航空写真による寺山（大久保）付近の9月豪雨直後の堰止湖は大きい⁵⁾

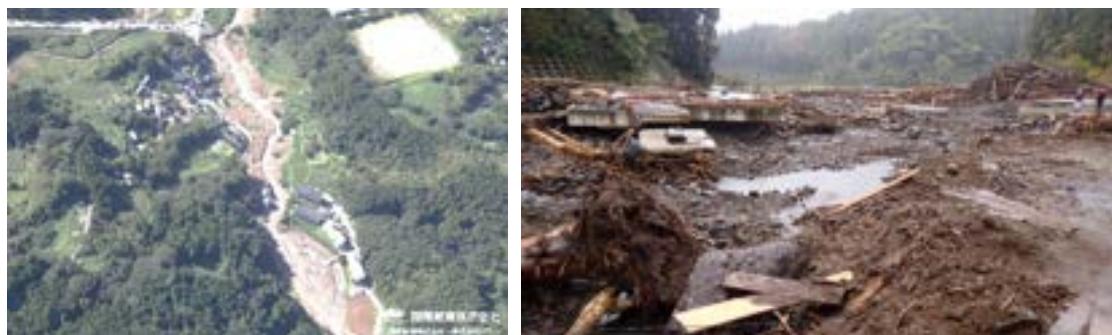
左図 5.2.3-21 航空写真による 9 月豪雨後の土砂流出状況で、大量の土砂・流木が堆積⁵⁾

右図 5.2.3-22 9 月豪雨後の洪水土砂流出で、塙田川沿いの建物が流失 (2024 年 11 月 23 日撮影)

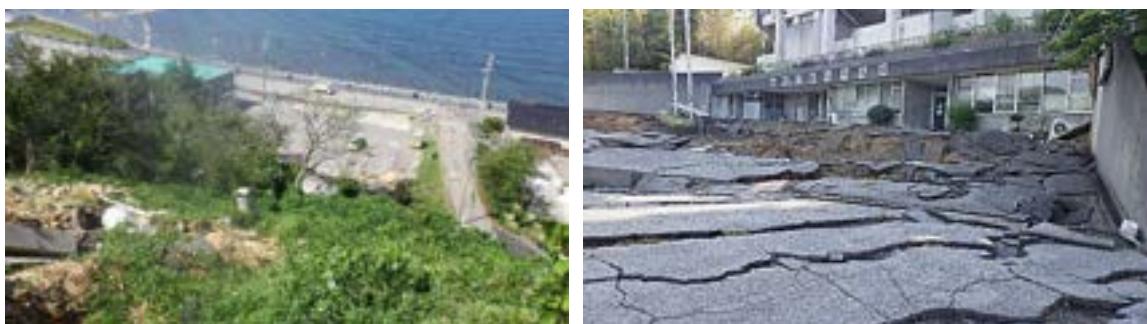
図 5.2.3-23 地震後 5 月の野球場北側末端崖の小崩壊状況、9 月豪雨で大きく崩落した

図 5.2.3-24 盛土地盤の段差群は 9 月豪雨時の雨水・地下水が流入し、地盤が大きく流出

輪島市稻舟町の輪島野球場や総合体育館付近では、地震後の 5 月に現地調査を行った際に野球場北側の崖小崩壊や造成盛土の段差群を含む著しい変形が認められていた(写真 5.2.3-22,23)。

その後、9月豪雨により野球場北側末端の崖の小崩壊は、大きく崩落した。また、地震後5月の野球場北端の崖上の緩んだ盛土地盤の段差群には、9月豪雨時に多量の雨水・地下水が流入し、盛土地盤が大きく流出した。図5.2.3-25に示した9月豪雨直後の航空写真から、この土砂流況は、地震による変形地盤の北側末端部が大きく崩落したことに起因していることがわかる。これらの崩壊土砂は崖下の建物や国道249号を越えて、海まで達しており、国道は一時通行止めになった（図5.2.3-26）。

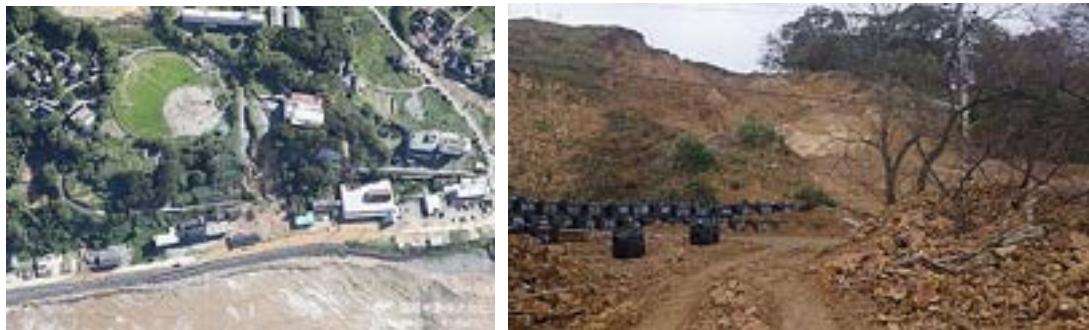
左図5.2.3-25 航空写真による9月豪雨直後、変形地盤の末端部が大きく崩落⁵⁾

右図5.2.3-65 野球場と体育館北側の9月豪雨直後の斜面崩壊（2024年11月23日撮影）

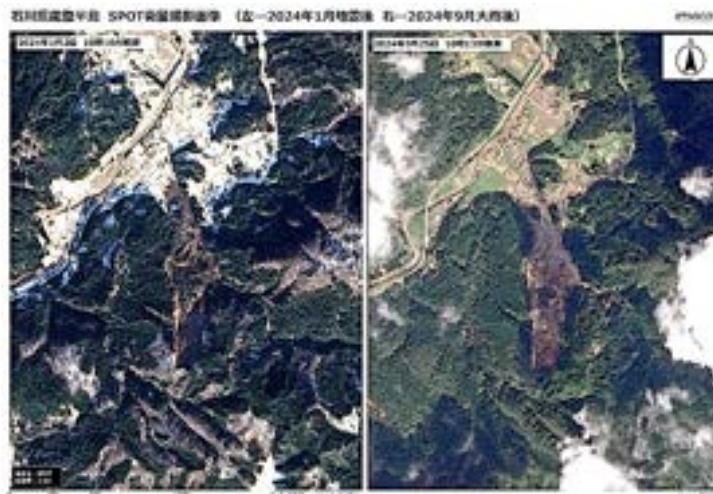
図5.2.3-27 輪島市市ノ瀬地すべり1月地震直後（左）と9月豪雨直後（右）の土砂災害状況⁷⁾

図5.2.3-27に市ノ瀬地すべりの1月地震直後（左）と9月豪雨直後（右）の土砂災害状況を示した。地震で発生した市ノ瀬地すべり土砂の一部が9月豪雨後に地すべり下方に流出した。

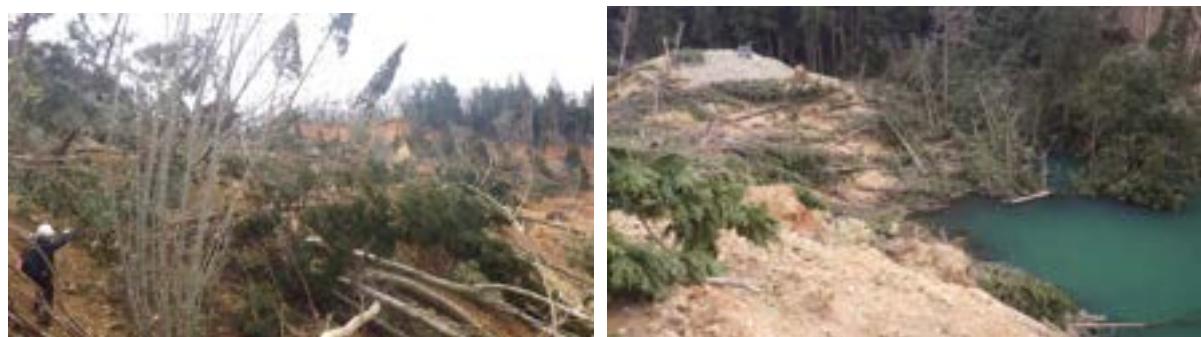
左図5.2.3-28 地震後3月の市ノ瀬地すべりの植生が残る地表、9月豪雨で大きく流出¹⁾

右図5.2.3-29 地震後3月の市ノ瀬地すべりの堰止湖¹⁾

図 5.2.3-28 は 1 月地震後 3 月の市ノ瀬地すべりの植生が残る地表の状況で、9 月豪雨で大きく流出した。図 5.2.3-29 は 1 月地震後 3 月の市ノ瀬地すべりの堰止湖で仮復旧工事が始まる前の水位モニタリングが始まっていた。地震後 5 月の市ノ瀬地すべりの堰止湖からの復旧仮排水路の大型貯水マス(図 5.2.3-30)は仮排水路が緩やかになる地点で、堰止湖からの暗渠管も接続しているため、想定外の 9 月豪雨では越流が発生した(図 5.2.3-31)。そして、下流では土砂を含む洪水流となり、行方不明の 1 名が発見された(図 5.2.3-32)。

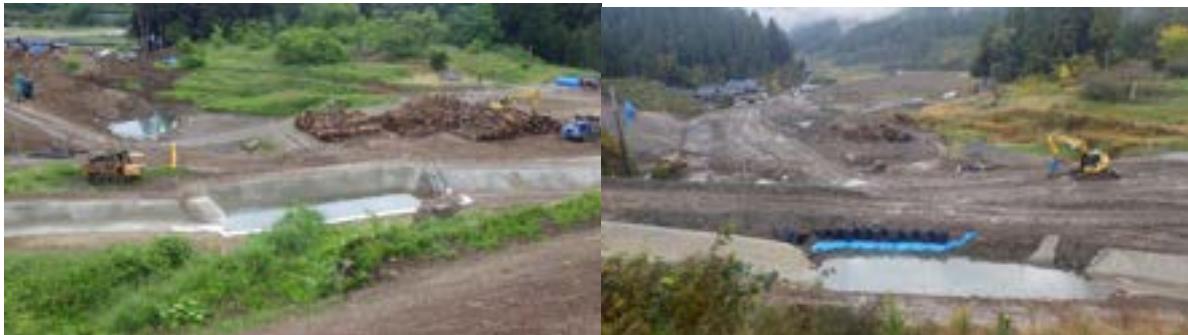
左図 5.2.3-30 市ノ瀬地すべり堰止湖からの復旧仮排水路の大型貯水マス (2024 年 5 月 27 日撮影)

右図 5.2.3-31 9 月豪雨で越流して下流で土砂洪水流となつた (2024 年 11 月 24 日撮影)

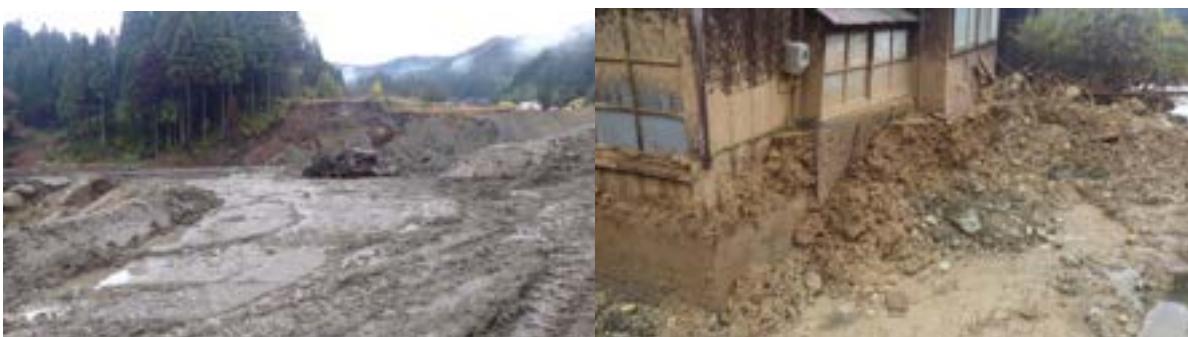
左図 5.2.3-32 9 月豪雨で大型貯水マスから越流して下流に土砂流出 (2024 年 11 月 24 日撮影)

右図 5.2.3-33 地震では被害がなかった家屋が 9 月豪雨で被災していた (2024 年 11 月 24 日撮影)

図 5.2.3-33 は地震時土石流が分流してわずかに家屋群の手前で止まった集落で、1 月地震では土砂災害がなかった家屋が 9 月豪雨で大きく被災していた。

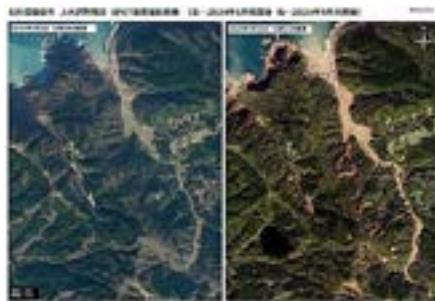
図 5.2.3-34 衛星写真での上大沢町付近の 1 月地震後 (左) と 9 月豪雨後 (右) の土砂災害⁷⁾

写真 5.2.3-33 は衛星写真による輪島市上大沢町付近の 1 月地震直後(左)と 9 月豪雨直後(右)の土砂災害状況である⁷⁾。9 月豪雨後には写真中央東側に位置する西二又川流域の左岸側を中心に斜面崩壊が多発し、流域に土砂洪水氾濫を起こしていることがわかる。

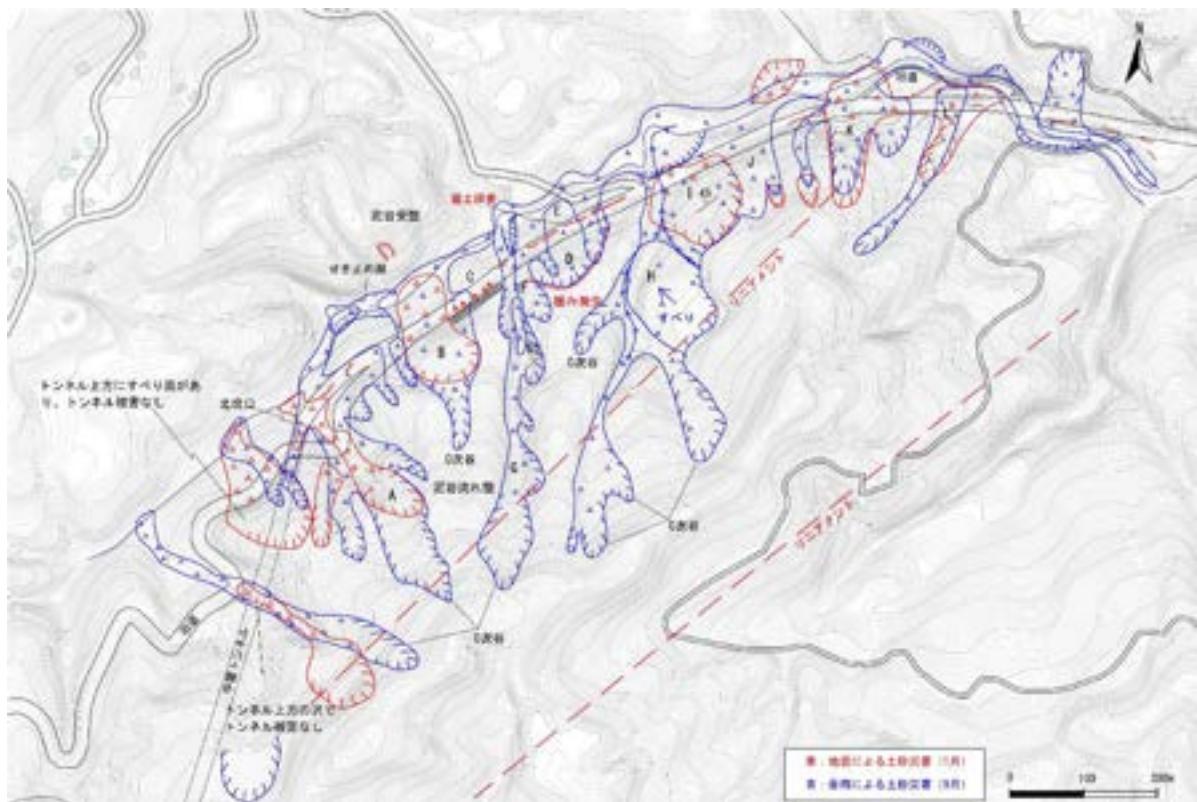
図 5.2.3-37 地震後 3 月の現地調査（赤）と 9 月豪雨後斜め写真から判読した土砂流出（青）¹⁾

トンネルの中に入り込んでいた。その他、自然斜面の変形や道路盛土の変形、道路擁壁の変形など崩壊に至らない地盤の変形が多数あった。視察調査であったので、斜面の上まで上がった詳細踏査を行なえなかったが、植生が残っている斜面も地盤が緩んでいる状況であった。図 5.2-3-37 に青色で示した箇所では、9月豪雨直後の斜め写真と 11月現地調査による土砂災害状況をまとめた。

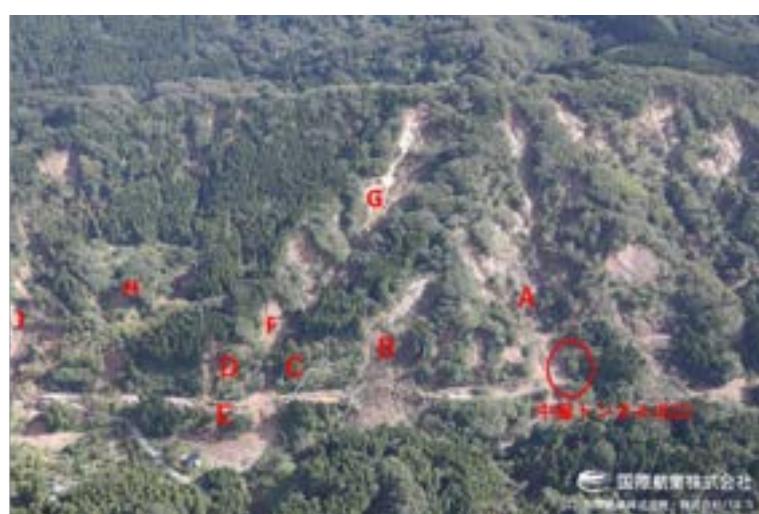
図 5.2.3-39 9月豪雨直後の斜め写真で土砂流出が大きく進む⁵⁾

なお、図 5.2-3-38 には、対象斜面を広域に示した。これによると、対象斜面にはリニアメントが判読でき、詳細不明であるが地殻変動による斜面の緩みもあった可能性を示している。図 5.2-3-39 には、9月豪雨後の航空斜め写真に 1月地震後 3月の現地調査での顕著な斜面・構造物などの崩壊・変形位置を示した。9月豪雨後にこれらの崩壊・変形箇所から土砂が流出したほか、斜面上方の 0 次谷などの集水地形箇所での崩壊と土砂流出が著しいことがわかる。

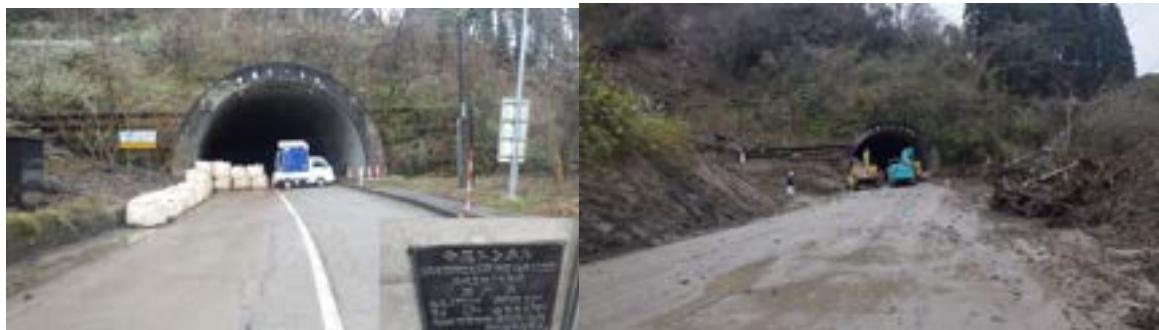
左図 5.2.3-40 地震後 3月の中屋トンネル北口付近（土砂除去は行われている）

右図 5.2.3-41 豪雨後 11月の中屋トンネル北口、土砂は再度除去済み

参考までに、1月地震後の3月20日視察調査時と9月豪雨後の11月24日現場写真を図5.2.3-40～59にまとめた。豪雨後に土砂流出が著しく拡大したことが目に見えてわかる。

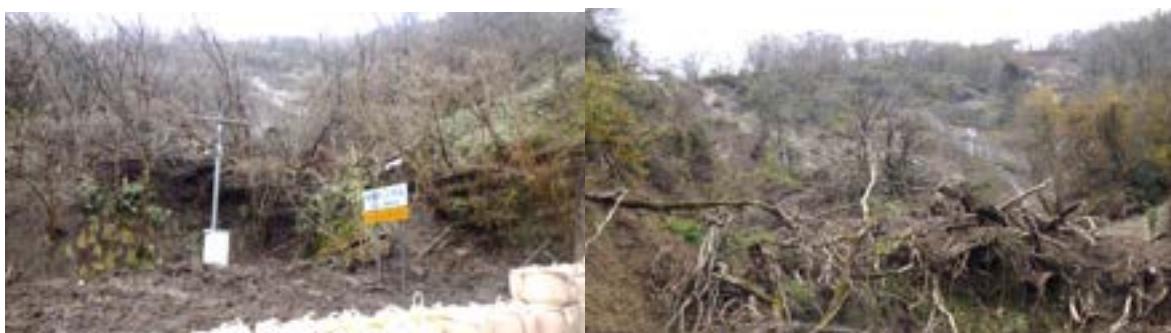
左図 5.2.3-42 地震後 3月のトンネル坑口脇のA崩壊からの中規模土砂流出

右図 5.2.3-43 豪雨後 11月のトンネル坑口脇のA崩壊が上方 0次谷まで拡大して多量の流出

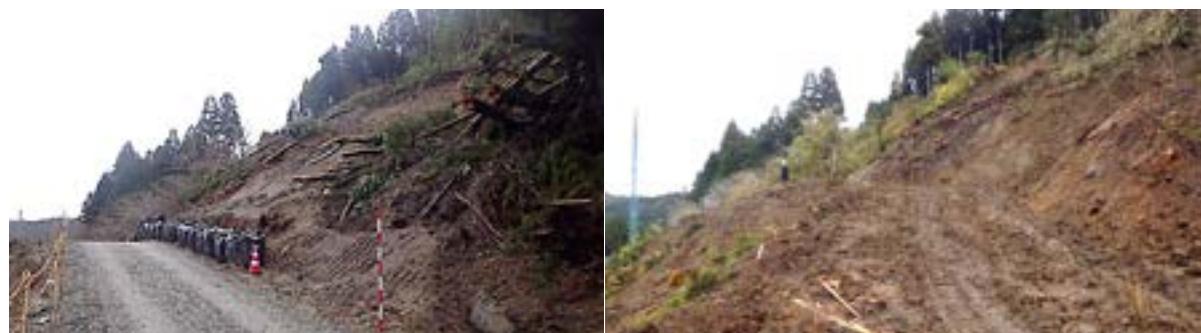
左図 5.2.3-44 地震後 3月のB崩壊土砂（崩壊土砂は除去すると危険なので、残したまま仮復旧している）

右図 5.2.3-45 豪雨後 11月のB 多量の再崩壊土砂で閉鎖された

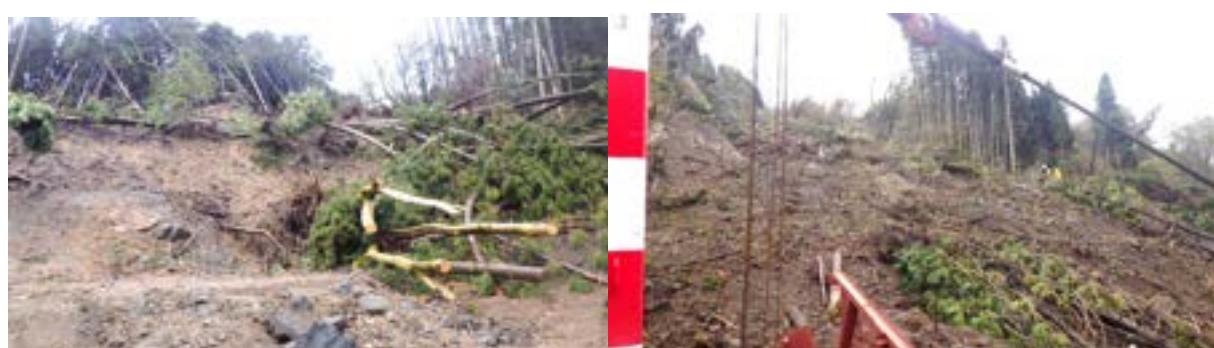
右図 5.2.3-46 地震後 3月のB崩壊地全景（崩壊地内に倒木があり、崩壊上方の段差斜面には傾斜木あり）

左図 5.2.3-47 豪雨後 11月のB崩壊地全景（大きく上方まで拡大した）

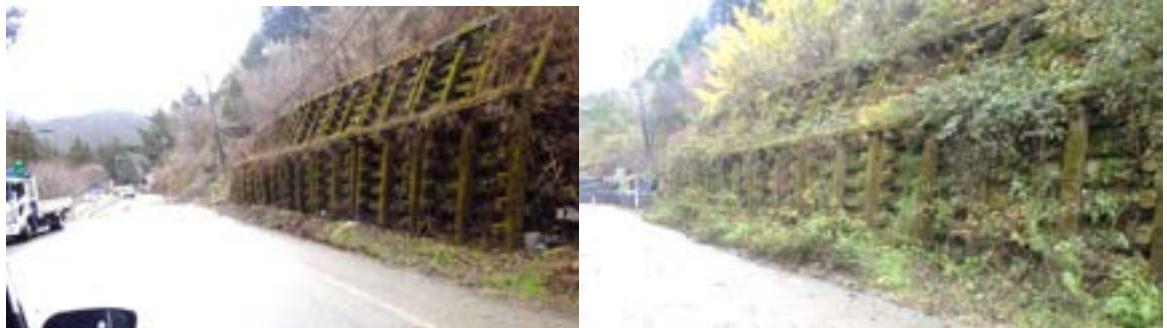
左図 5.2.3-48 地震後 3月のC変形した枠組み擁壁（斜面の押し出しにより変形、上部斜面は緩みあり）

右図 5.2.3-49 豪雨後 11月のC変形した枠組み擁壁（著しい変化はなかったが、上部斜面は小崩壊）

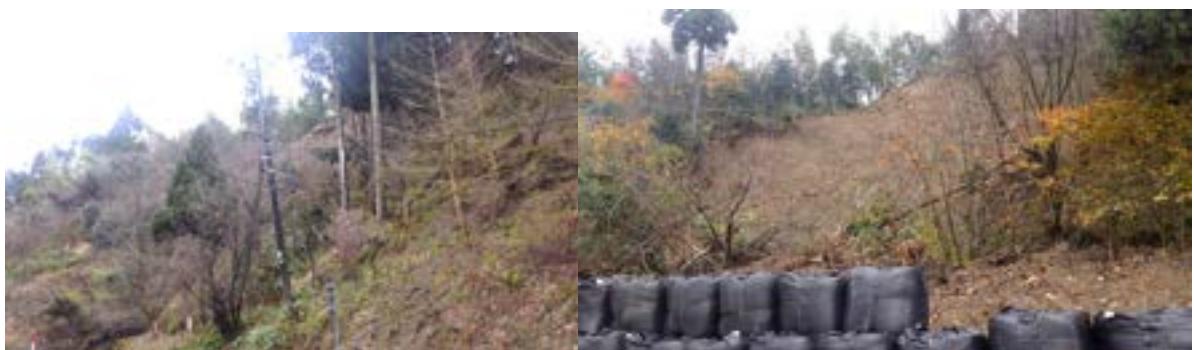
左図 5.2.3-50 地震後 3月のD変形した地すべり対策工斜面（植生は残っている）

右図 5.2.3-51 豪雨後 11月のD変形した抑止杭斜面は完全に崩壊した

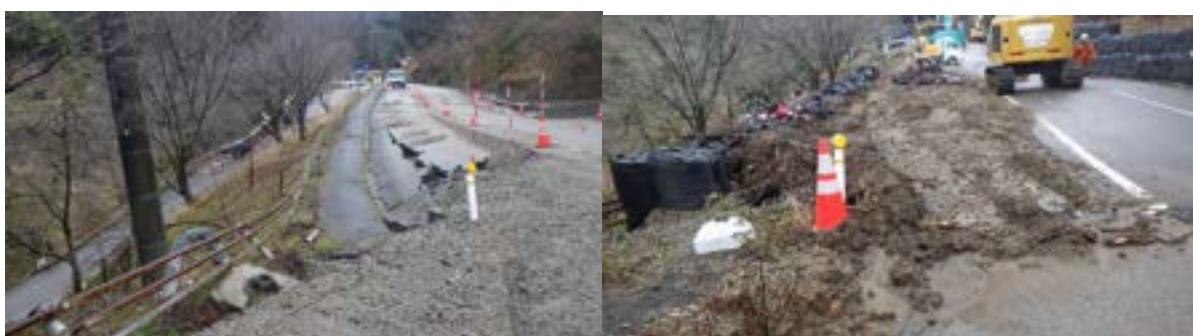
左図 5.2.3-52 地震後 3月のD変形斜面下のE変形盛土（段差・押し出しがあり、地盤が緩んでいる）

右図 5.2.3-53 豪雨後 11月のE変形した盛土（崩壊までいかないが、土砂流出進展）

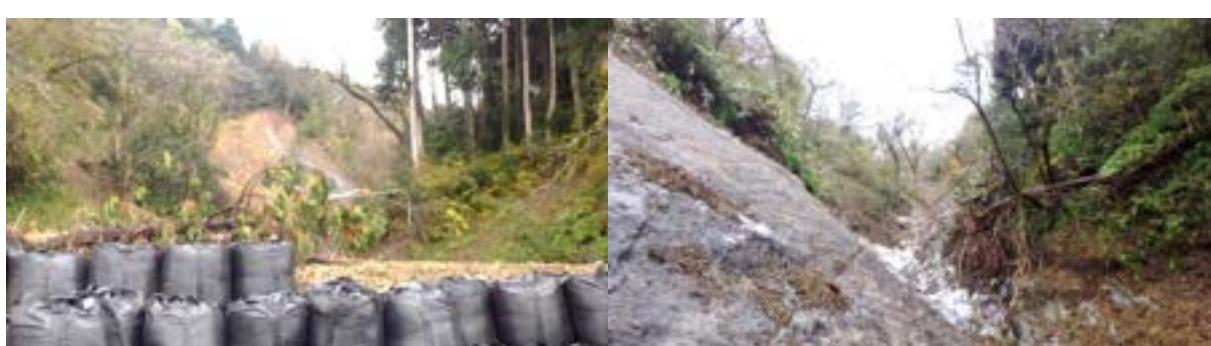
左図 5.2.3-54 地震後 3月には土砂流出無、豪雨後 11月のF、谷からの土砂流出と渓岸崩壊

右図 5.2.3-55 地震後 3月には土砂流出無、豪雨後 11月のG、谷の上流0次谷から土石流発生

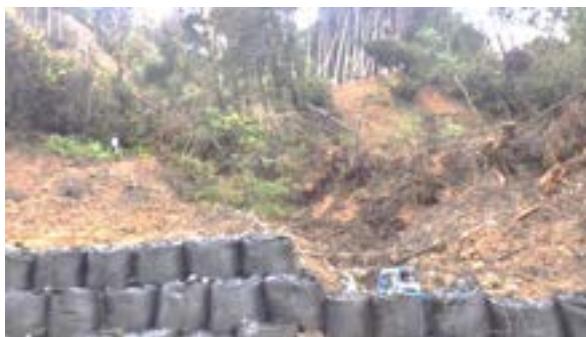
左図 5.2.3-56 豪雨後 11月の H 溝岸崩壊による谷内での土砂の堰き止め

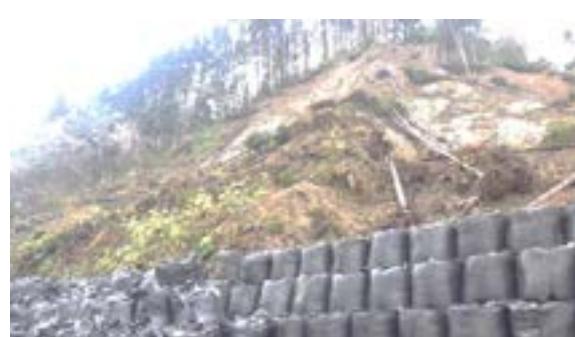
右図 5.2.3-57 豪雨後 11月の I 地震時の崩壊箇所の拡大

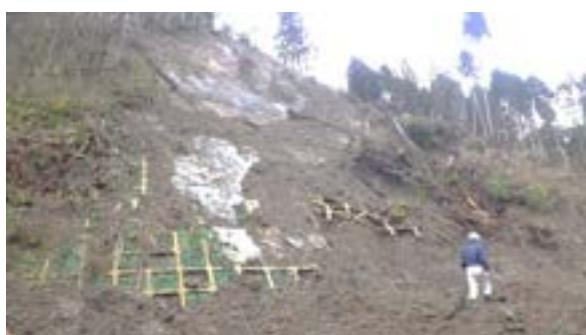
左図 5.2.3-58 豪雨後 11月の J 崩壊で I 崩壊の側方への拡大

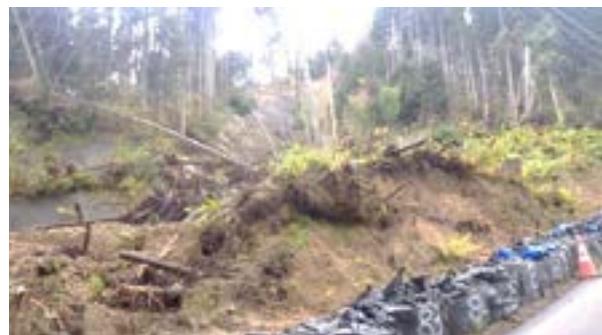
右図 5.2.3-59 豪雨後 11月の K 崩壊の上方への拡大

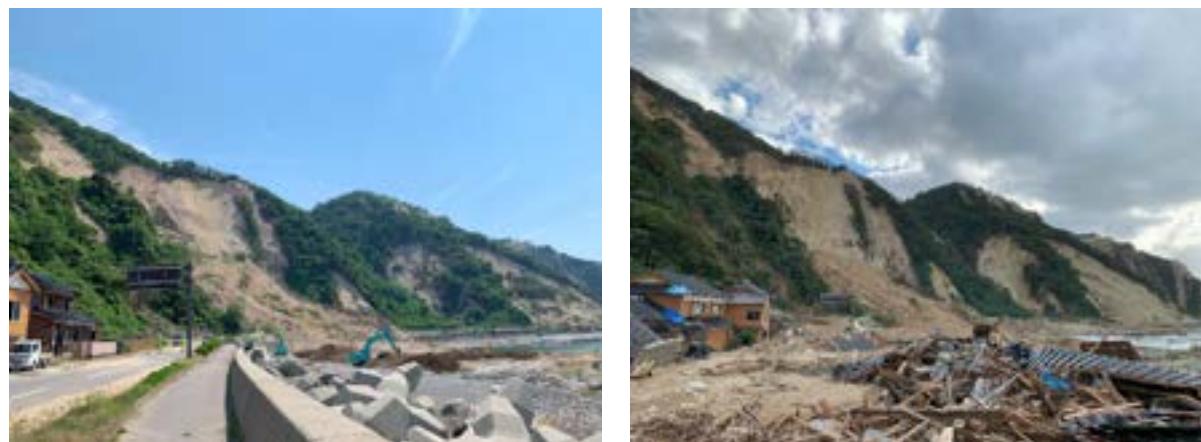
図 5.3.1 珠洲市仁江町の斜面崩壊（左：2024 年 6 月 15 日撮影、右：2024 年 10 月 20 日撮影）

2024 年 1 月 1 日に発生した能登半島地震では、地震発生時（最大震度 7, M7.6）に道路盛土の崩落、斜面崩壊、大規模地すべり、土石流等が起り、甚大な人的・物的被害が生じた。さらに、その年の 9 月 21 日から 22 日にかけて線状降水帯がもたらした大雨によって地震時に崩壊した斜面が再崩壊、崩壊土砂の移動・拡大、土石流が発生し、大きな被害が発生した。大雨前後の斜面崩壊の一例を図 5.3.1 に示す。

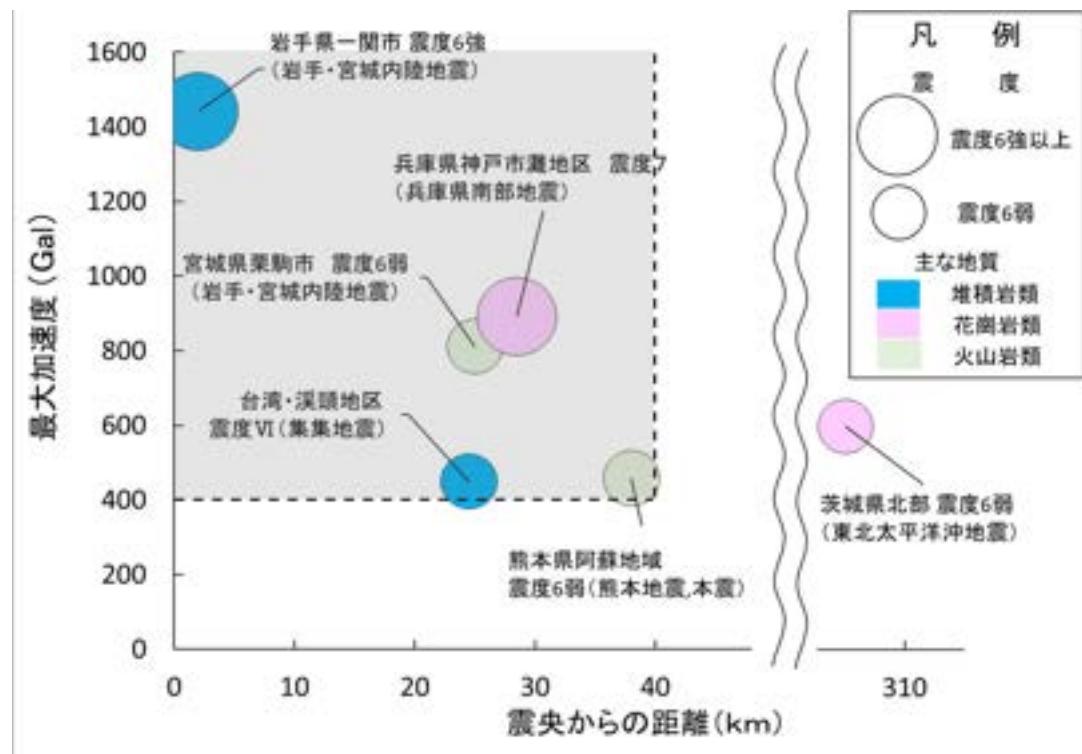
図 5.3.2 地震後の降雨で発生した土砂移動エリアに対する最大加速度と震央からの距離の関係
(文献 2) の図-1 に加筆・修正。図中のデータに関して、兵庫県南部地震の最大加速度・震度は気象庁¹²⁾、集集地震に関する地震データは日本地震学会¹³⁾、岩橋・吉嶺¹⁴⁾、それ以外の地震の震央位置は気象庁¹⁵⁾、推計震度・最大加速度については QuiQuake¹⁶⁾に基づく)

ハスバートルら¹¹⁾は、過去に発生した 4 つの内陸地震時に発生した地すべりの分布と地震動との関係を調査し、全ての地すべりは震央から 39 km 以内、震度 5 強以上の分布域で発生し、93.3% 以上の地すべりは最大加速度 500 Gal 以上の分布域内で発生したことを報告している。上記の特徴はハスバートルら¹¹⁾の報告と概ね近いことから、地震後の降雨により発生する土砂移動も、地震時の地すべりと同様に地震動の影響が大きかったエリアの中で多発する可能性が考えられる。
