## 表面波探査によるトンネル覆工背後の地山強度測定事例

### Measurement of rock strength behind tunnel lining using surface wave exploration

美馬健二\*, 川浪聖志 (有限会社太田ジオリサーチ), 筒井勝美 (和合建設コンサルタント株式会社)

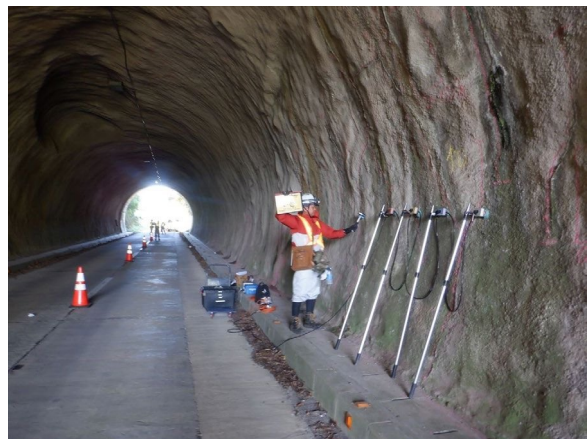
写真-1 トンネルでの表面波探査状況

- ① 図-1のように、覆工表面に地震計を水平方向に0.5m間隔で複数個並べる（探査状況は写真-1）。
- ② その端部をハンマーで起振し、レイリー波が通過する時間を測定器で記録・計測する。
- ③ この記録した波形をもとに周波数ごとのレイリー波速度を解析で求め、最終的には1/3波長経験則により図-2のように深度とS波速度（以下、 $V_s$ ）のグラフを作成する。探査の限界深度は、2～3mである。
- ④ 最も小さい $V_s$ を読み取り、地山強度を評価する。

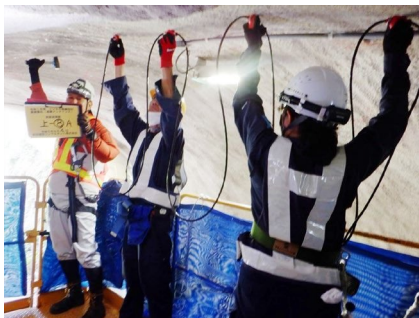
写真-2 トンネル天井部の表面波探査状況

目視点検において抽出された変状の著しい箇所の内、右側面で 2 箇所、左側部で 2 箇所、天井部で 2 箇所の計 6 箇所表面波探査を実施した。天井部の表面波探査は、写真-2 のように高所作業車を使用して行った。現地での作業時間は、1 箇所当たり 20 分程度であった。
