地震による都市域斜面災害 —2011年東北地方太平洋沖地震を例として—

村尾英彦*・釜井俊孝**・太田英将***

Slope Disaster in Urban Residential Region by Earthquake —Take “The 2011 off the Pacific Coast of Tohoku Earthquake” as an Example—

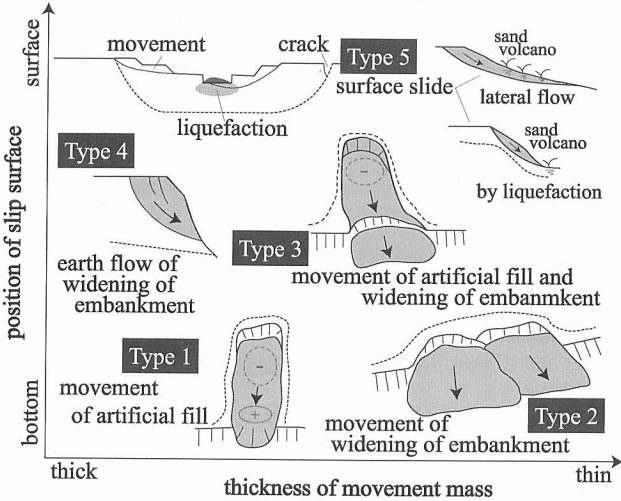
図-4 斜面変動のタイプ分類

地表における変状は、切り盛り境界における盛土側の沈下、斜面変動による亀裂、液状化による隆起・沈下等によって生じている。これらの地表変状は、切土、盛土の違い、盛土の厚さ、造成年代を反映した地形改変様式、地下水位の高低、対策工事の影響等によって出現する種類と場所が異なっていた。図-4に横軸に「盛土の厚さ」を、縦軸に「すべり面の位置」をとり、これらの地表変動を5つのタイプに分類した結果を示す。各タイプの特徴は、3.1節以降の事例説明に記す。
