## 関西の都市型災害事例

<sup>1</sup> 太田英将

<sup>1</sup> 有限会社太田ジオリサーチ

防災科学技術研究所「2022年度土砂災害予測に関する研究集会」  
第2部 12月6日（火）13:00-16:50 「都市型土砂災害の現状と課題」

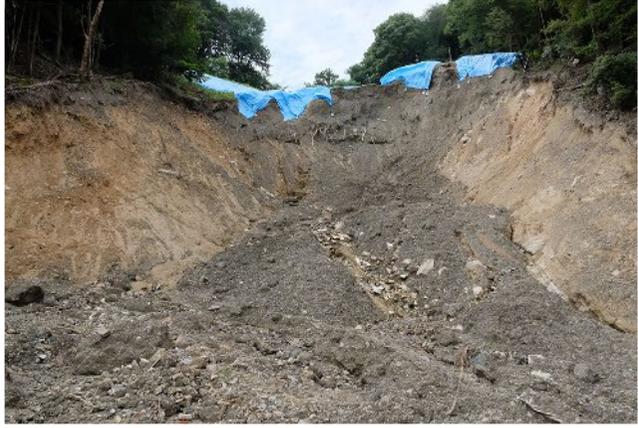
2021年滋賀県湖西道路の残土崩壊 (釜井先生撮影)

盛土(残土)

ソイルパイプ

地山

盛土底面と地山との境界付近には顕著なソイルパイプの集中がある。もはや空洞と言っていいレベルである。

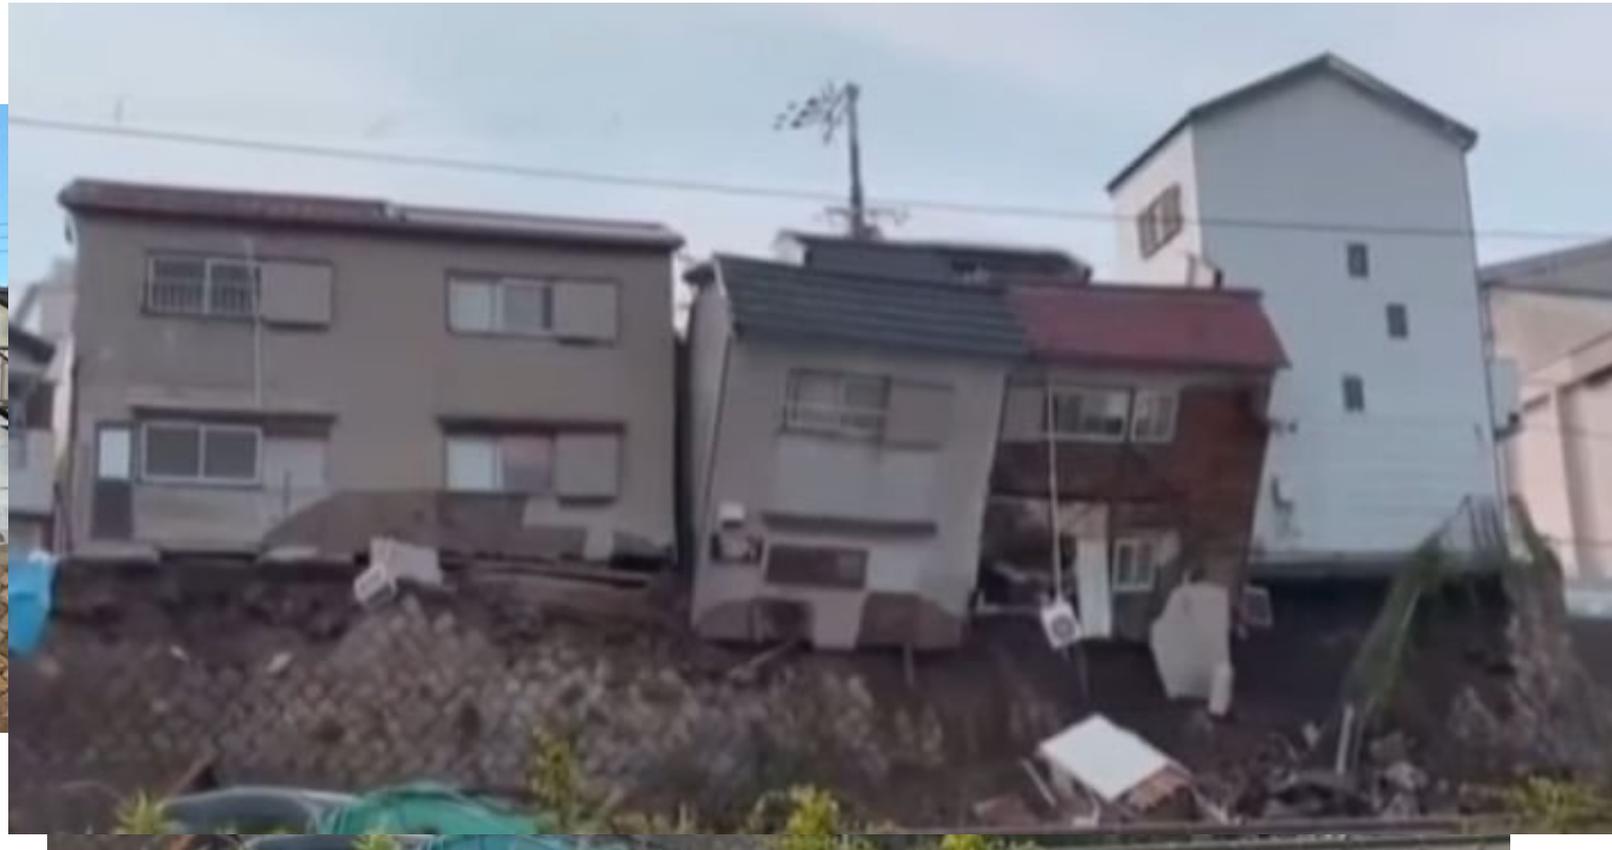
## (2) 老朽化土留構造物の災害:2021年大阪市 西成区天下茶屋の老朽化擁壁倒壊災害

〔図2〕裏込め土の流失で擁壁上部が座屈したか？

太田ジオリサーチの太田英将相談役が推定した崩落のメカニズム。「目視では分からない擁壁背面の健全性を、表面波探査で判定する方法を積極的に導入すべきだ」（太田相談役）（資料：太田ジオリサーチ）

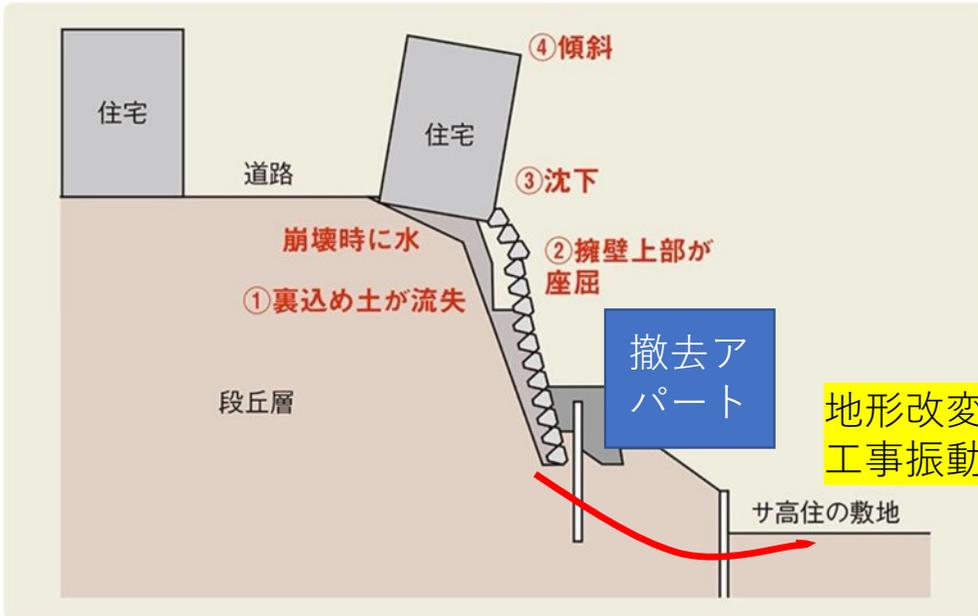
## 最後のトリガーが何かはよくわからない

ロシアンルーレット状態の擁壁が多い

- (1)石垣の老朽化 (背面の洗掘)
- (2)下のアパートの撤去 (カウンターウエイトの消失)
- (3)工事による地形改変、重機の振動

大阪市道 (斜面上) は調査されたが  
民地側は調査されていないので詳細不明

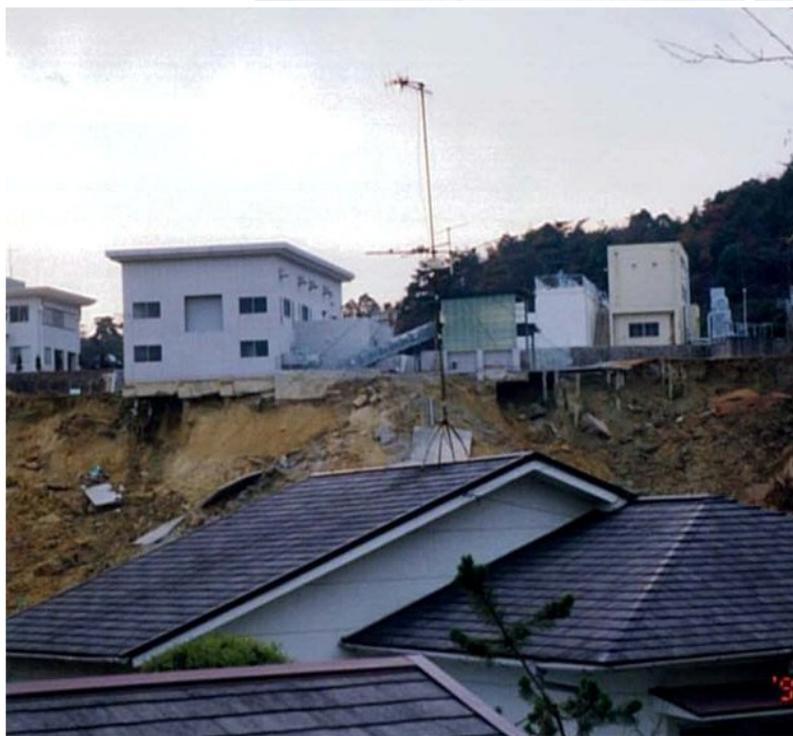
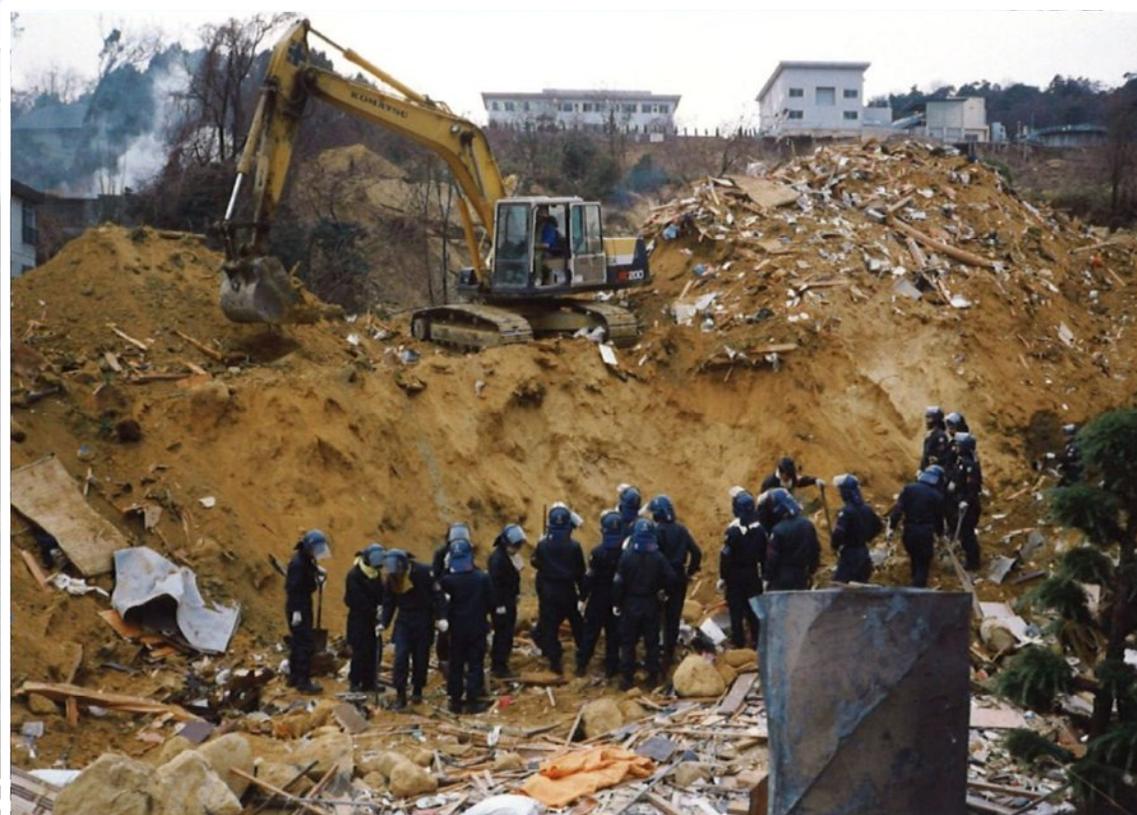
### (3) 地震時の盛土災害: 1995年兵庫県南部地震に伴う谷埋め盛土の地すべり災害

**大規模谷埋め盛土(腹付け盛土タイプ)の崩壊 [死者34名]**

復旧総額約28億円

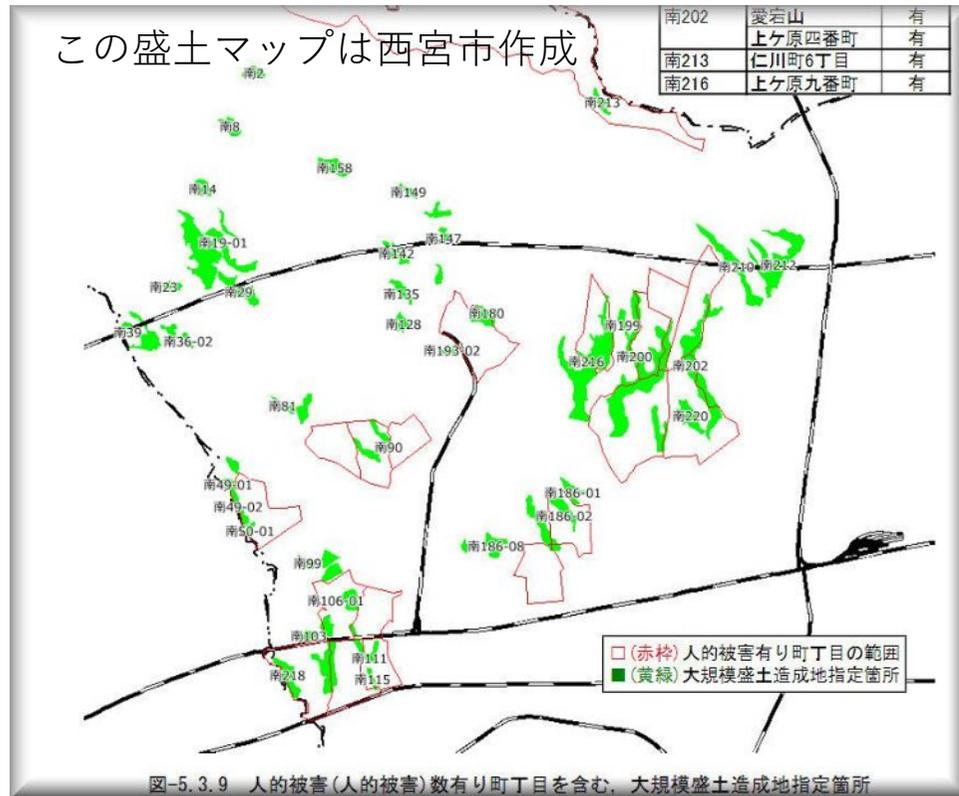
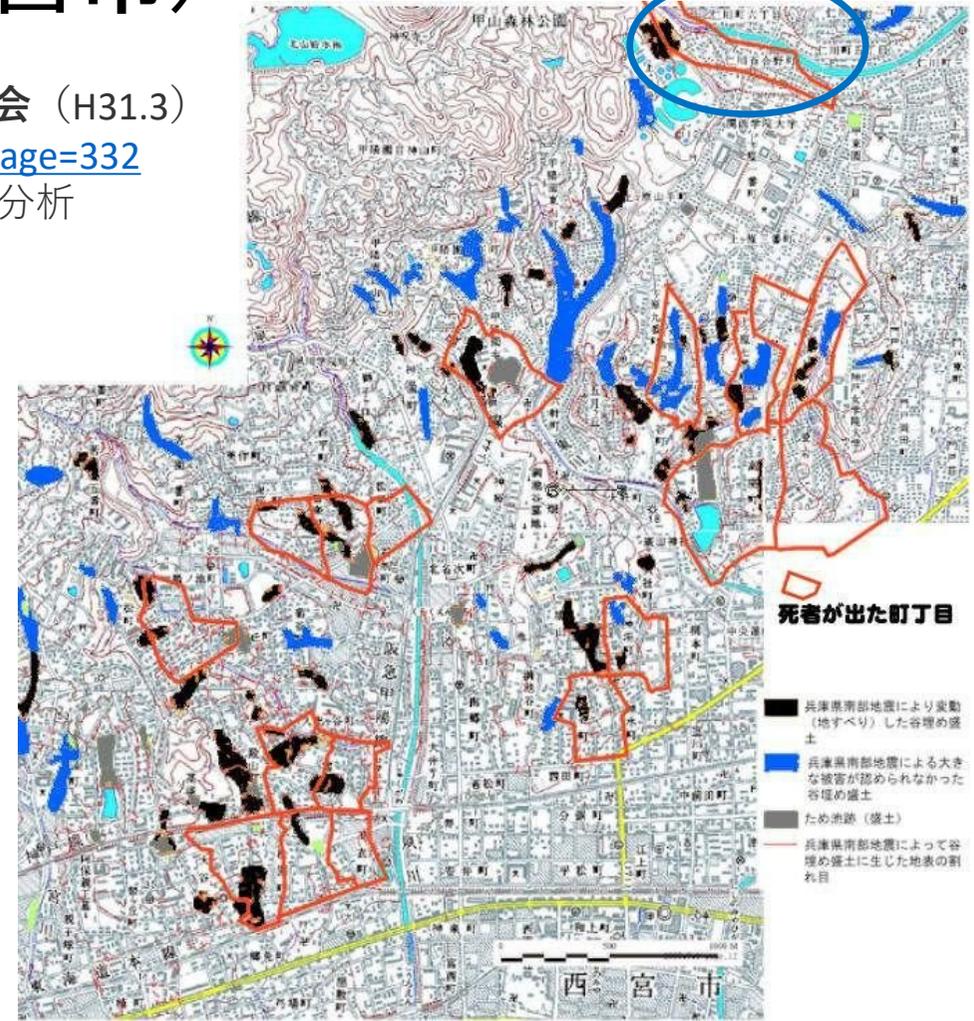
# 変動盛土と死者分布(西宮市)

仁川百合野町 (34名死亡)

釜井先生の変動盛土(黒塗り) との重ね合わせ

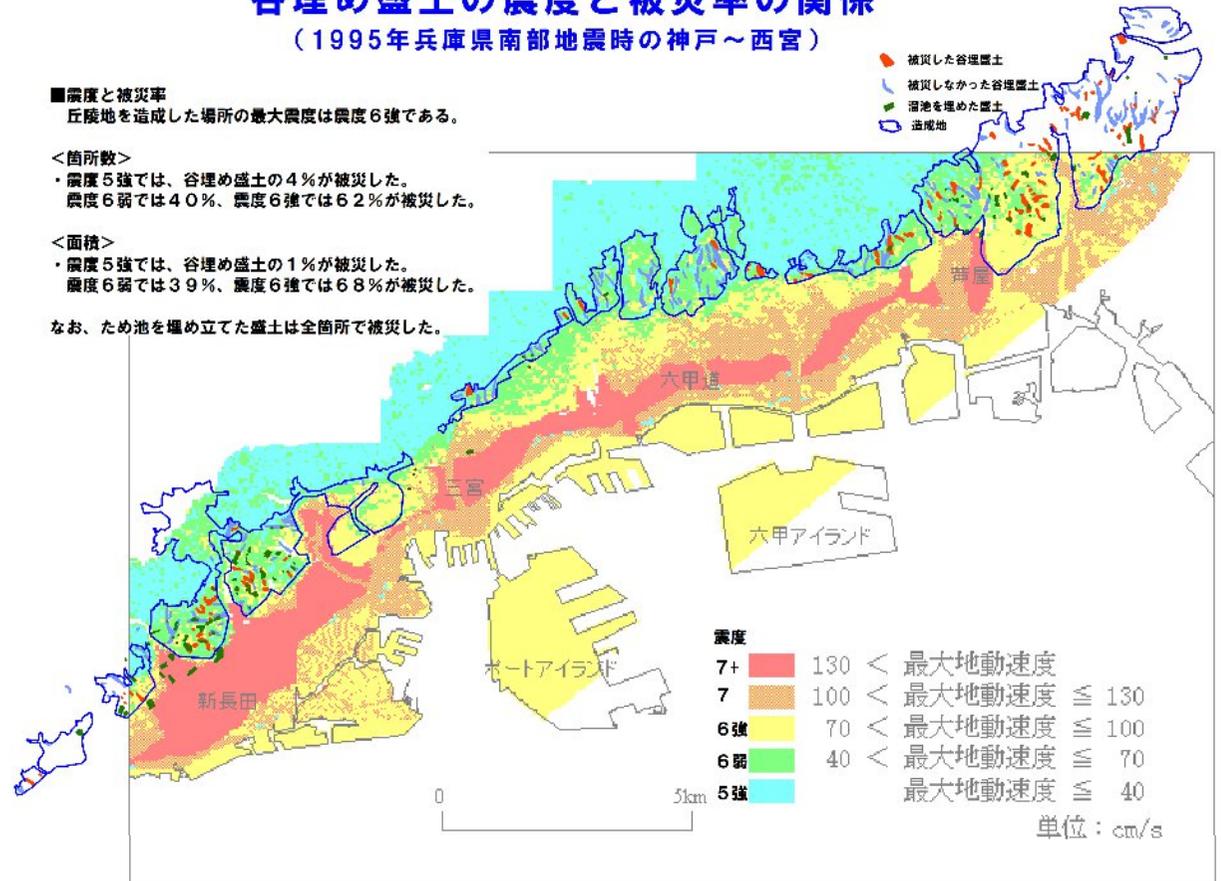
## 谷埋め盛土の震度と被災率の関係 (1995年兵庫県南部地震時の神戸～西宮)

- 震度と被災率  
丘陵地を造成した場所の最大震度は震度6強である。

- <箇所数>
- ・震度5強では、谷埋め盛土の4%が被災した。
  - ・震度6弱では40%、震度6強では62%が被災した。
- <面積>
- ・震度5強では、谷埋め盛土の1%が被災した。
  - ・震度6弱では39%、震度6強では68%が被災した。

なお、ため池を埋め立てた盛土は全箇所でも被災した。

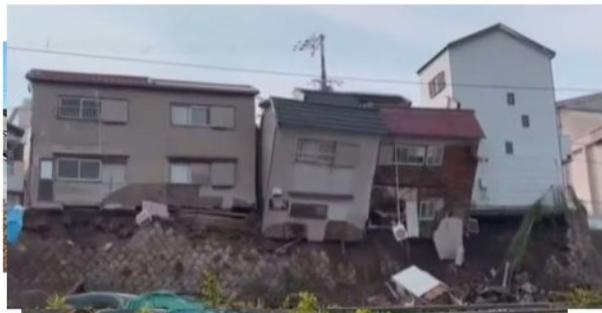
## (2) 老朽化土留構造物の災害：2021年大阪市西成区天下茶屋の老朽化擁壁倒壊災害

大阪市で発生した老朽化擁壁の倒壊とそれに伴う家屋倒壊は、現代の都市に残された大きな問題である。

擁壁や石垣は、本来メンテナンスしながら利用しなければならない構造物であるが、大半の擁壁・石垣は、メンテナンスされず、倒壊まで老朽化が進行し続ける。

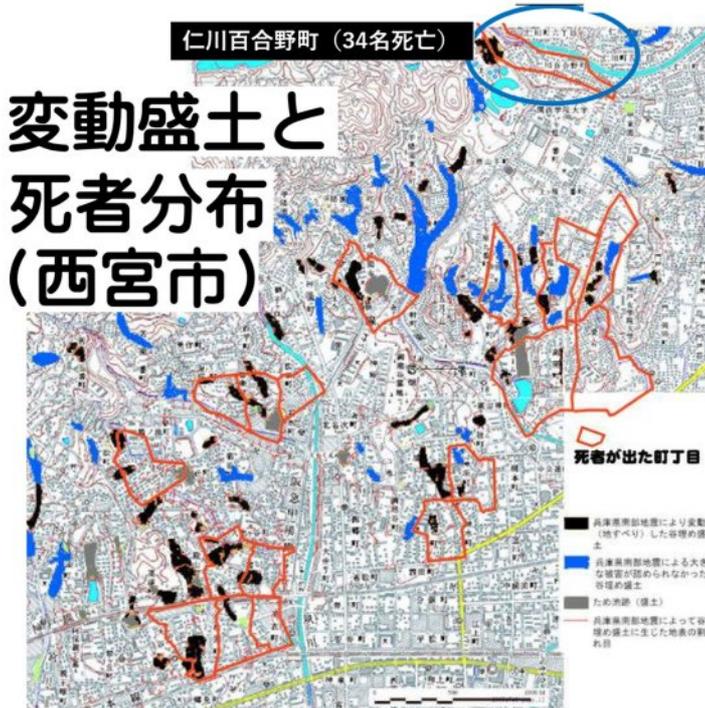
釜井先生の変動盛土(黒塗り)との重ね合わせ

具体的な犠牲者が出たのは、1995年の西宮市仁川百合野町のみであるが、西宮市内で死者が出た町丁目と、変動盛土図を重ねてみると、変動盛土がある箇所に死者が多いように感じられる。盛り土変動により、家屋が大きく動き、家具の転倒などにより死者が出ることもあったものと想像される。ただし、個別の犠牲者の情報が不明なので、検証することができない。

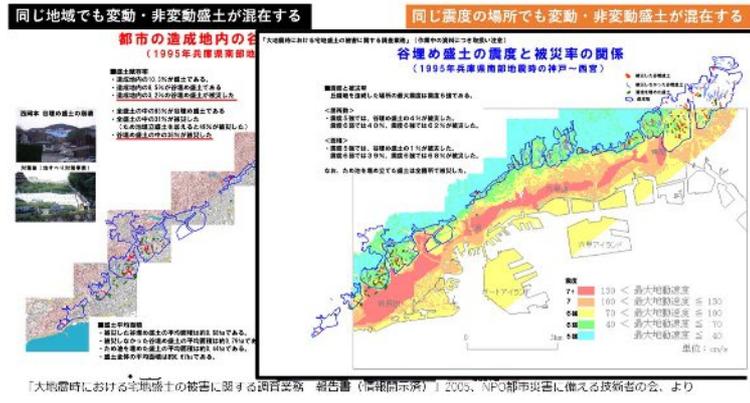
# 阪神間の変動・非変動盛土の分布 (すべての始まり)

1995年兵庫県南部地震では、震度5強～6強の丘陵地で谷埋め盛土が100か所以上変動した。同じ揺れの大きさの地域でも、変動している盛土と変動していない盛土が混在しており、その原因究明が、京都大学の釜井俊孝先生により実施され、盛土の幅/深さ比が変動要因として支配的であることが明らかにされた。
