都市部に隠れた地震時盛土地すべりとその課題

太田英将 (有限会社太田ジオリサーチ)

2023年5月9日 日本地すべり学会関東支部

都市部に隠れた 地震時盛土地すべり とその課題

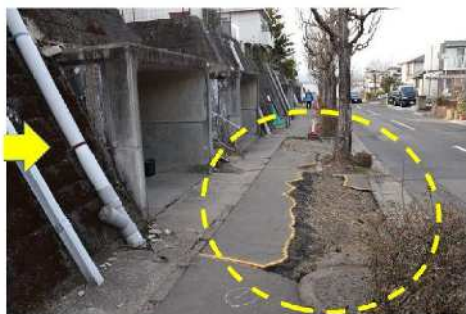
2022年3月16日の福島県沖地震で被災
※歩道部が連続して隆起により変状

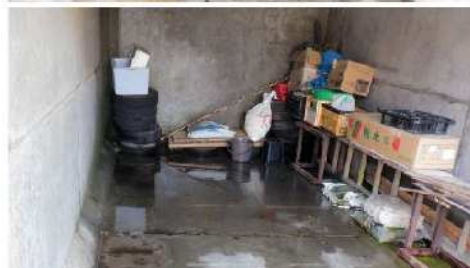
現地見学に行ったのは、福島県沖地震から約4か月後であるが、被害があった通りの全てのガレージの奥に水が溜まっていた(写真3)。ガレージの奥に水が溜まるのは大雨・大雪の直後など以外にはないのが普通である。何らかの異常事態が

写真3 全てのガレージの奥に水が溜まった
(地震から4か月後)
