都市部に隠れた地震時盛土地すべりとその課題

太田英将 (有限会社太田ジオリサーチ)

2023年5月9日 日本地すべり学会関東支部

都市部に隠れた 地震時盛土地すべり とその課題

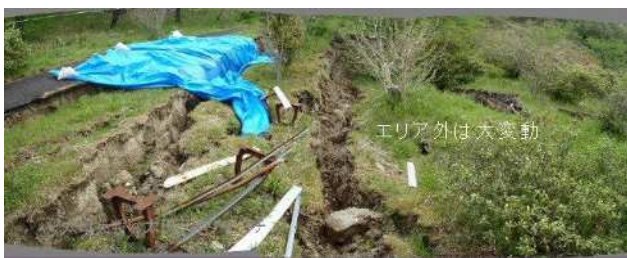
写真4 集水ボーリング到達外の大変動

2011年の地震後に訪れると、公園の上部は広い範囲で地すべりを引き起こしていた。一方、公園の下部の集水井の集水ボーリング管到達エリアに限って変動していなかった。

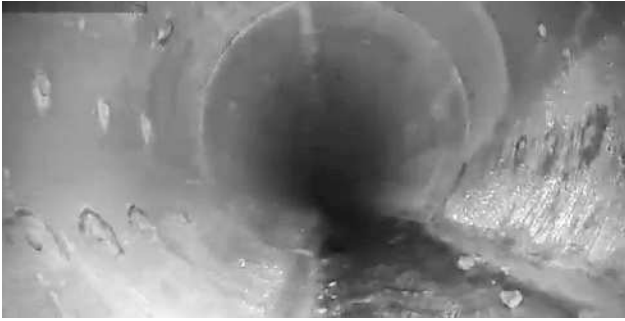
正常に機能する暗渠管の内部は、写真 7 のようになっていなければならない。盛土の危険性評価

に際しては、暗渠管の内部観察が非常に重要である。

写真7 正常な暗渠管の内部²⁰⁾
φ900mmのコンクリート有孔管

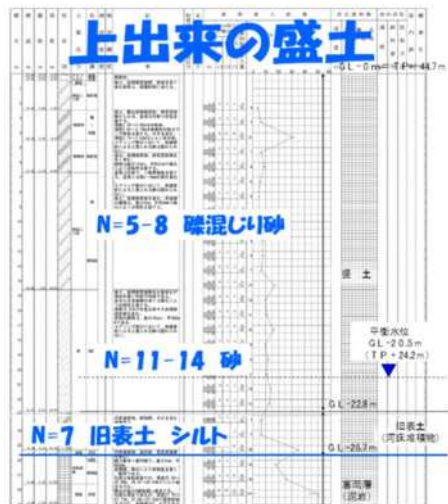
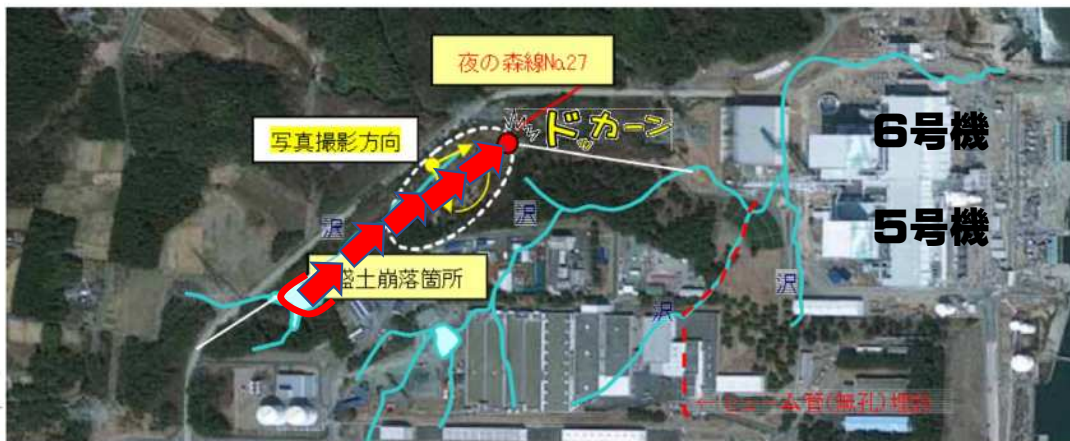
図4：盛土の崩壊状況写真（震災後に撮影；造成前の沢を重ね書き）

2011年東日本大震災(災害名称)では、福島第一原発の施設内で盛土の地震時地すべりが発生し、これが唯一生き残っていた地上給電系統を破壊して、全電源喪失に至らした¹⁰⁾¹¹⁾¹²⁾。

東京電力¹²⁾はその盛土崩壊に対して、ボーリング調査、力学試験を行い、そのデータを用いて2次元安定解析を静的・動的の両方で実施したが、いずれの結果も安全率 $F_s > 1.00$ となった。これは、事前に調査していても従来の方法(2次元解析・過剰間隙水圧を考慮しない)では危険性を事前に把握できなかったことを意味する。

また、造成盛土の地震時地すべりでは、盛土の締固めが弱かったことが原因と指摘されることが多いが、当該盛土はN値=5~7と、盛土としてはN値が高い部類であり、決して締固めが弱いものではなかった。

夜の森線No.27鉄塔（倒壊）

崩壊した盛土

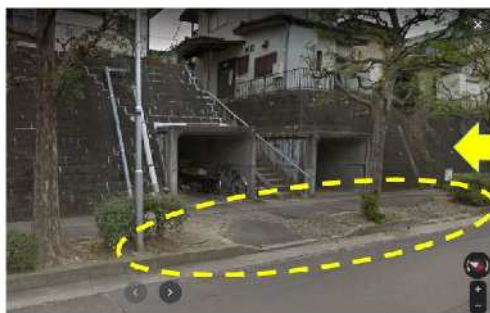
2011年10月撮影 (Google ストリートビュー)
※東北地方太平洋沖地震における歩道部の変状

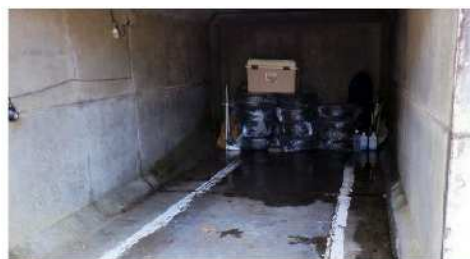
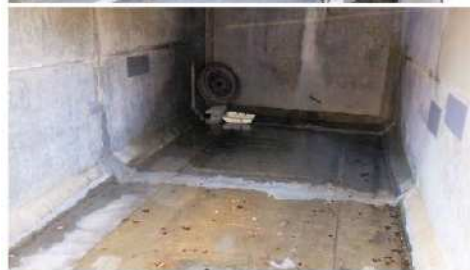
現地見学に行ったのは、福島県沖地震から約4か月後であるが、被害があった通りの全てのガレージの奥に水が溜まっていた(写真3)。ガレージの奥に水が溜まるのは大雨・大雪の直後など以外にはないのが普通である。何らかの異常事態が

写真3 全てのガレージの奥に水が溜まった
(地震から4か月後)

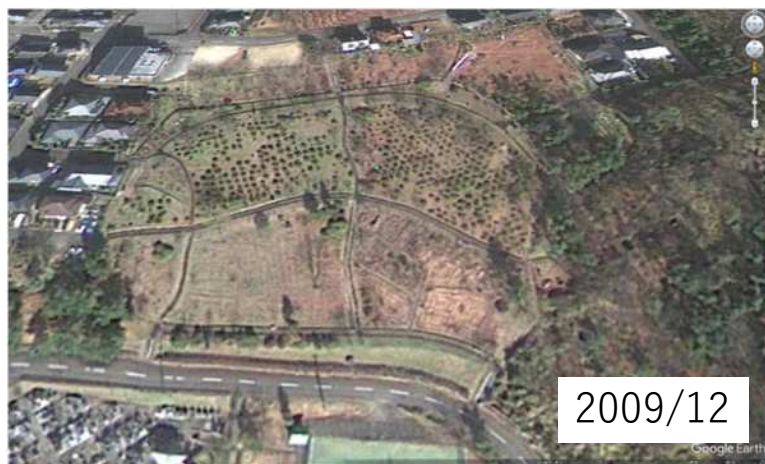
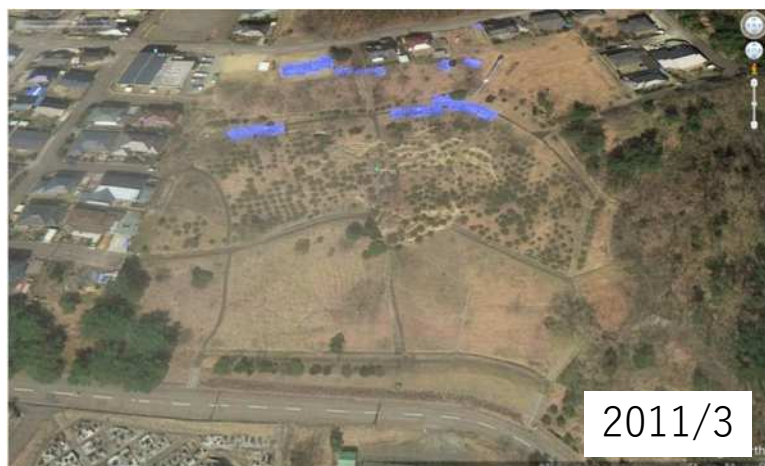
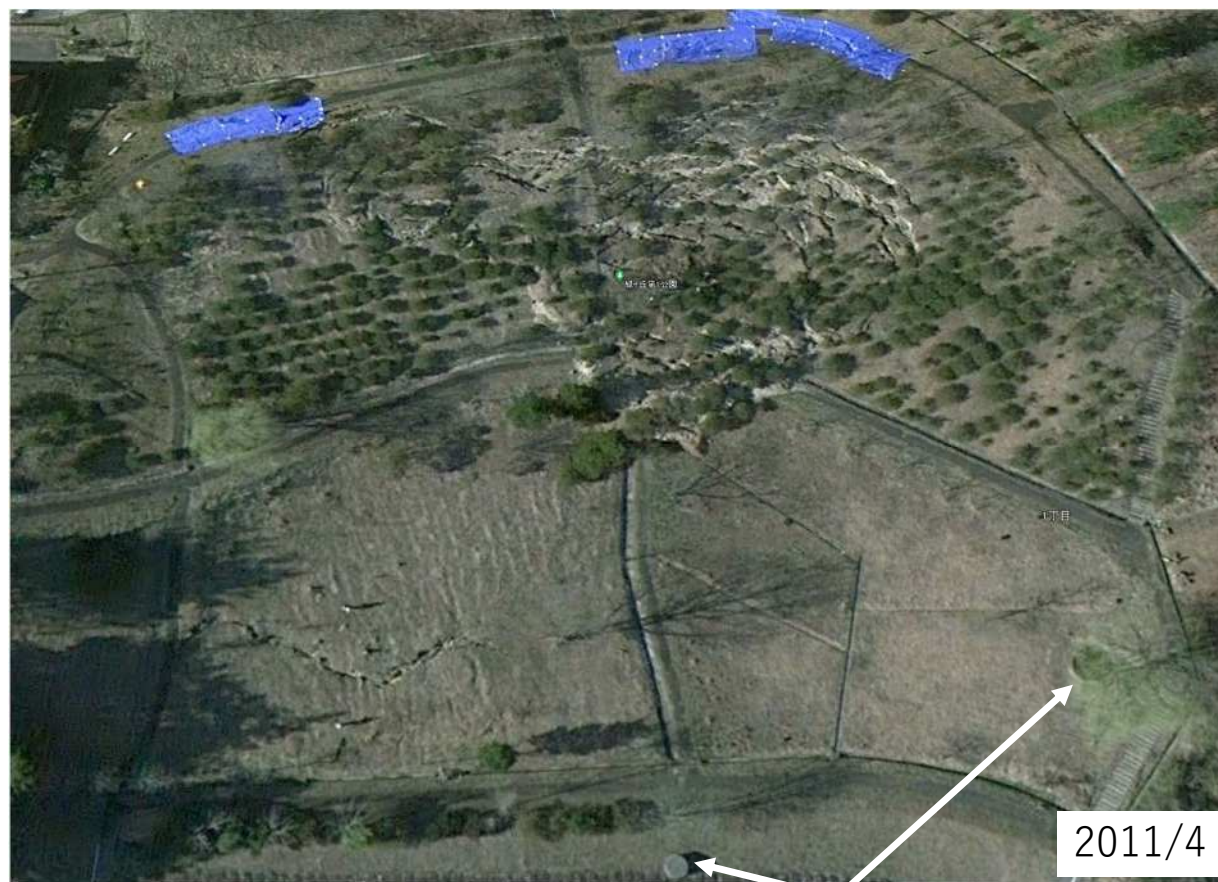
2011年3月11日前後の白石市緑が丘

先端間隔10mはとりあえず効いた

集水井の「集水パイプのそば」は変動していないように見える

斜面上部の地下水位も、集水井によって当然低下しているので、**地下水位（静水圧）低下の問題ではなく、過剰間隙水圧消散、すなわち排水距離の問題だった**と思われる。
